Rapport Asbestinventarisatie

Doel: renovatie

hal 1929

Czaar Peterstraat 213 te Amsterdam

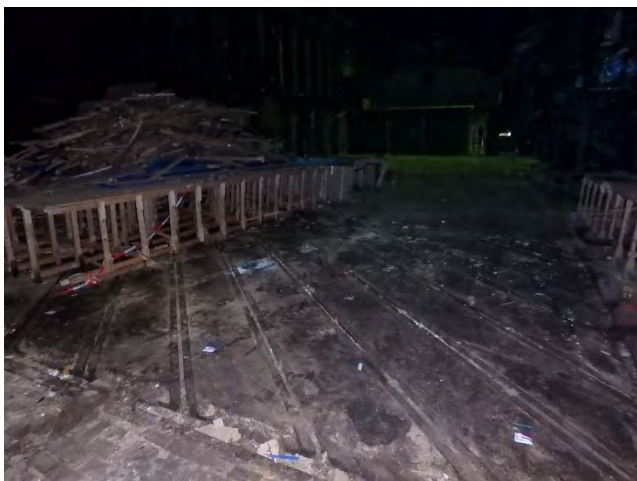
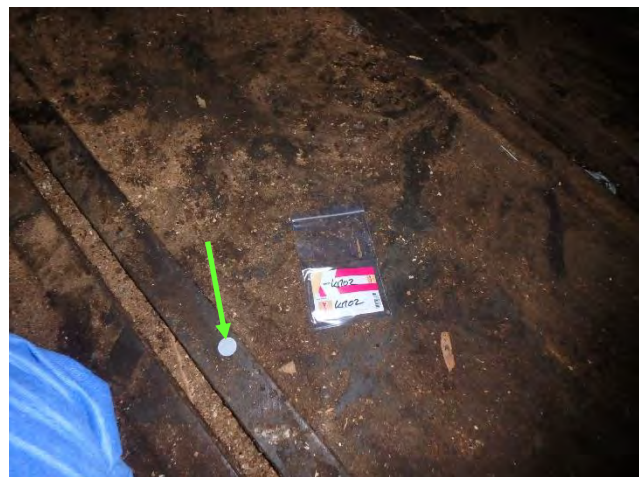
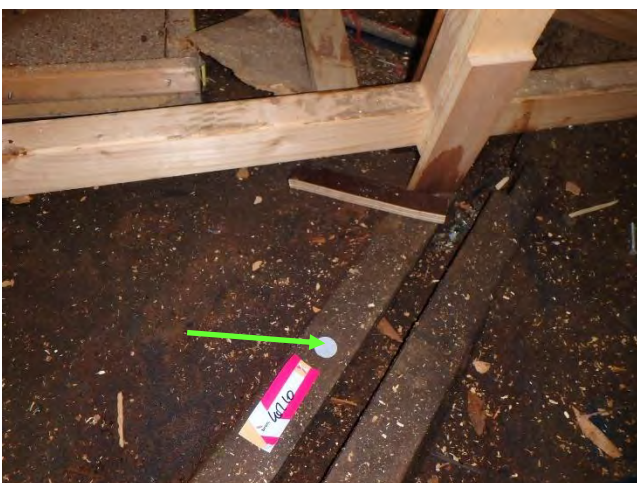
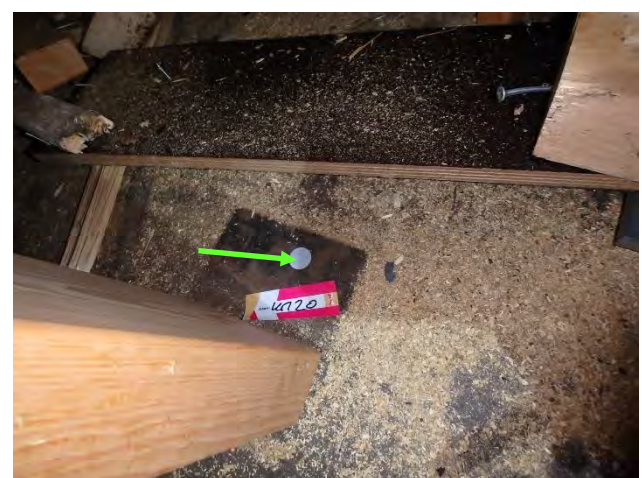
Monsternummer	MK240418KM01 t/m -KM20
Locatie	begane grond, vloerveld met spoorrails
Hoeveelheid	80 m ²
Bereikbaarheid	goed
Bevestigingsmethode	los
Gebondenheid	n.v.t.
Beschadigd	niet
Verwerking	n.v.t.
Verwijderingsmethode	n.v.t.
Risicoklasse	n.v.t.

Risicobeoordeling	geen asbest aangetoond, dus geen risico met betrekking tot asbest
Aanbevelingen	bij het verwijderen van het hout adviseren wij de goten tussen de spoorrails voorafgaand te bevochtigen om de kans op het vrijkomen van asbestvezels uit de goten te voorkomen
Opmerkingen	<p>op het vloerveld met de spoorrails heeft een houten podium gestaan. ten behoeve van het asbestonderzoek op hoogte met een hoogwerker is een groot deel van dit podium gesloopt. dit sloopafval ligt ten tijde van het onderzoek op een deel van het podium dat nog intact is.</p> <p>tijdens later onderzoek is op enkele plaatsen aangetoond dat het vuil in de goten van de spoorrails asbest bevat. hierdoor wordt in deze rapportage er vanuit gegaan dat alle goten binnen het vloerveld asbest kunnen bevatten.</p> <p>het is de wens van de opdrachtgever dit sloopafval te verwijderen. om te kunnen bepalen of het sloopafval verontreinigd kan zijn met asbest is een aanvullend stofonderzoek uitgevoerd door middel van het nemen van stofmonsters op het vloerveld met de spoorrails.</p> <p>hiertoe zijn 20 stofmonsters genomen. na analyse is gebleken dat op geen van de monsters asbestvezels zijn gedetecteerd.</p> <p>aangezien er geen asbestverontreiniging op de vloer is aangetoond, mag er vanuit gegaan worden dat de podiumconstructie dus ook niet verontreinigd is met asbest.</p>
