# Asbestinventarisatierapport

Tuinverdieping en dak

Adreslocatie	Van Eeghenstraat 96 te Amsterdam
Opdrachtgever	Zuider Vastgoed B.V.
Contactpersoon	
Postadres	De Lairesestraat 73
Postcode en plaats	1071 NV te Amsterdam
Telefoonnummer

Inventarisatiegegevens	
Adres onderzoek locatie	Van Eeghenstraat 96 te Amsterdam
Datum onderzoek	14-4-2023
Projectnummer	CO23563
Versienummer	01
Opdrachtgever	Zuider Vastgoed B.V.
Opdrachtnemer	Contraa B.V.
Procescertificaatnummer	07-D070051
LAVS-activeringscode	27514f47-1628-43ae-ba1c-d304b2cdbd5b
Uitgevoerd door	[Redacted]
Autorisatiedatum	18-4-2023

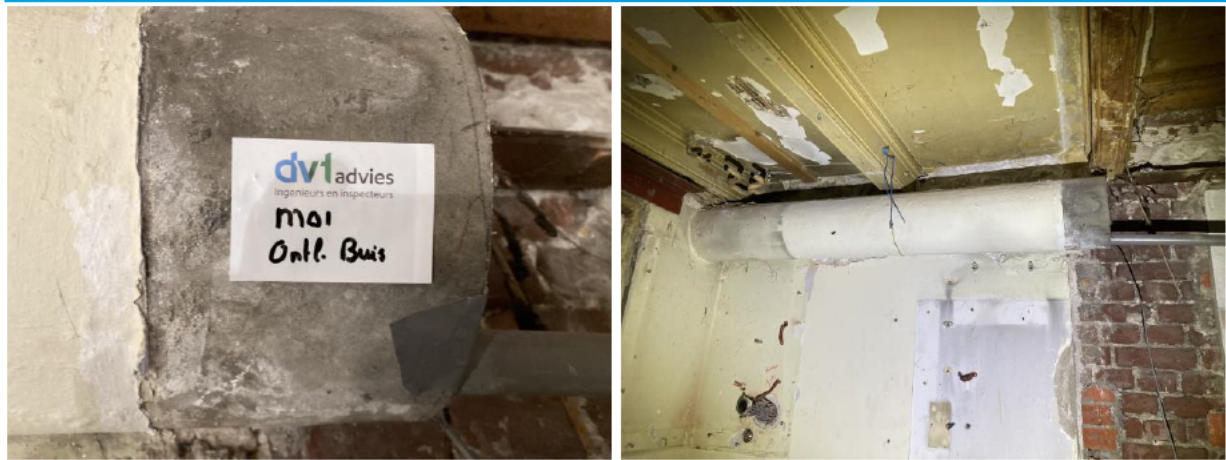
### Bronnummer 1: Ontluchtingsbuis

Soort asbest	Percentage	Certificaatnummer
Chrysotiel	10-15 %	A00108769.1
Crocidoliet	2-5 %	A00108769.1
Brongegevens		
Monsternummer	MM01	
Locatie	Tuinverdieping van Eeghenstraat 96	
Hoeveelheid	2M <sup>1</sup>	
Bevestigingsmethode	Geklemd	
Binding	Hechtgebonden	
Conditie	Niet beschadigd/ Niet verweerd	
Verwijderingsmethode	1 of 2A	
Risicoklasse	1 Of 2A	
Bereikbaarheid	Goed bereikbaar	
Aanbevolen maatregel	Geen direct risico

- De buis is geklemd in het buitenblad waar deze achter een rooster uitkomt

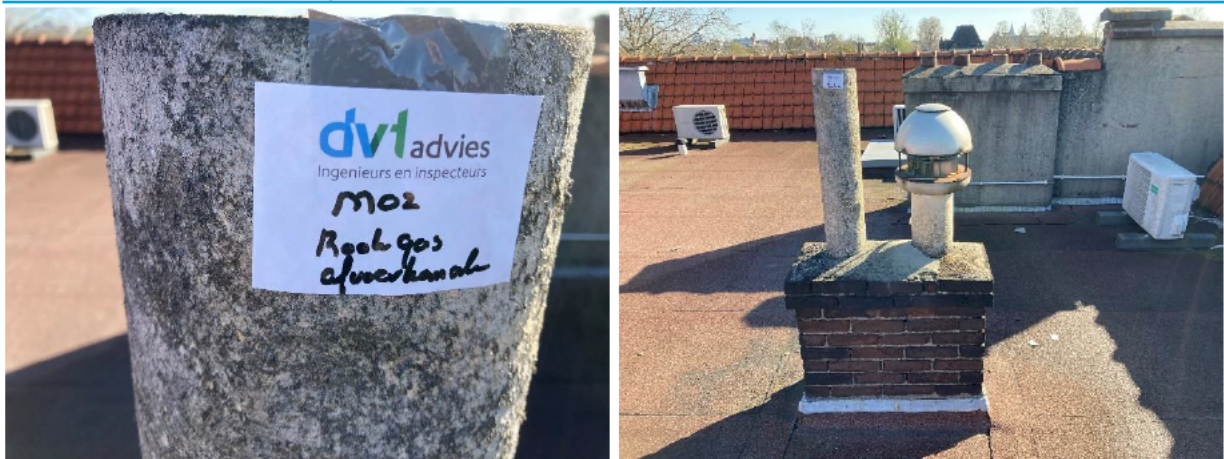
## Bronnummer 2: Cementbuis

Soort asbest	Percentage	Certificaatnummer
Chrysotiel	10-15 %	A00108769.1
Brongegevens		
Monsternummer	MM02	
Locatie	Dak van Eeghenstraat 96	
Hoeveelheid	2 stuks	
Bevestigingsmethode	Ingemetseld	
Binding	Hechtgebonden	
Conditie	Licht beschadigd/ Licht verweerd	
Verwijderingsmethode	2	
Risicoklasse	2	
Bereikbaarheid	Goed bereikbaar	
Aanbevolen maatregel	Geen direct risico

- Afmetingen van de twee cementbuizen zijn 0.50 M<sup>1</sup> en 0.80 M<sup>1</sup>, gemeten tot het gemetseld schoorsteenkanaal.

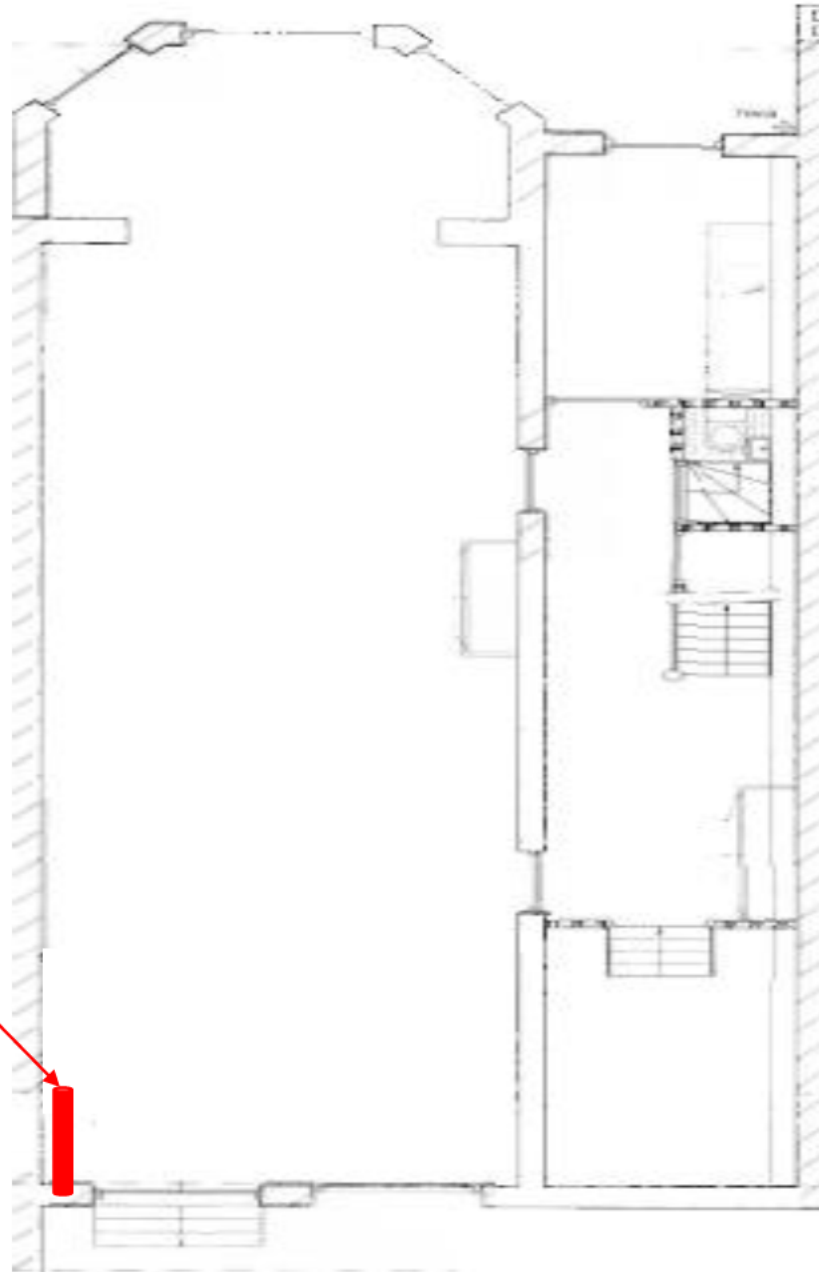
Tuinverdieping

Bron 1: Ontluchtungsbus

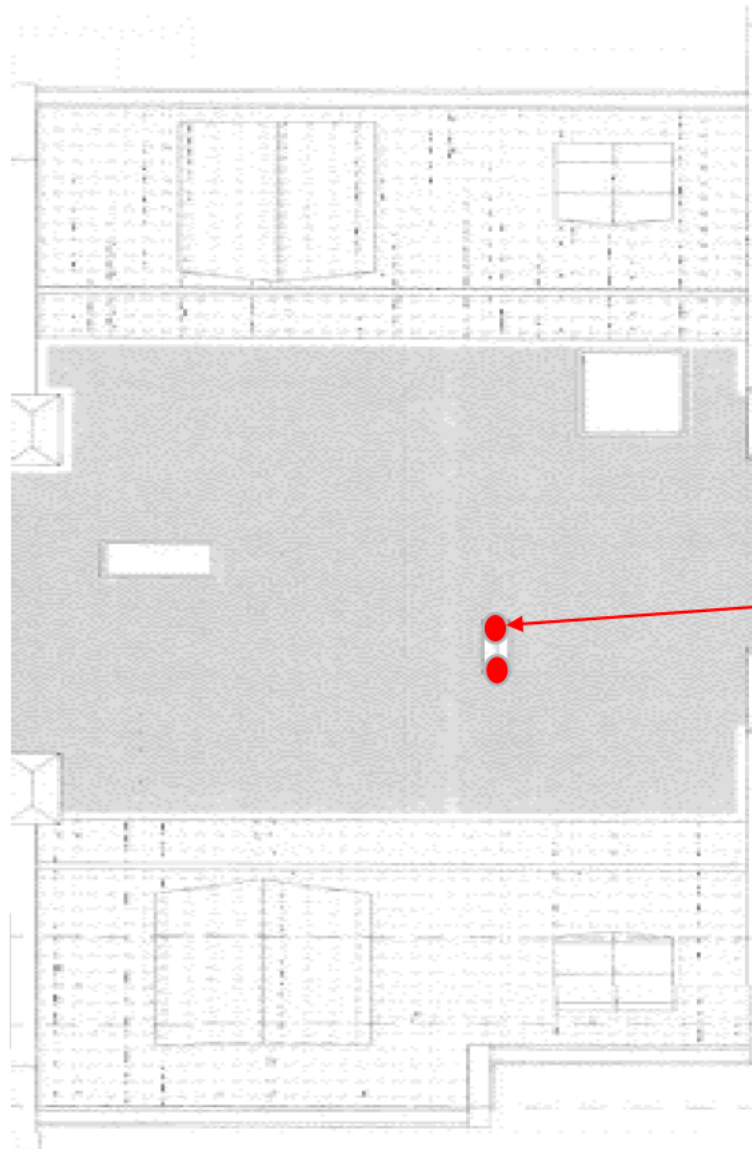
Dak

Bron 2: Cementbuis
