**Asbestinventarisatie rapport incl. destructief onderzoek**  
(conform procescertificatieschema asbest)

**De werkspoorhal aan de  
Oostenburgermiddenstraat o.g.  
(perceel 4655 sectie N) te Amsterdam**

**Projectnummer** : 19021445  
**Versie** : 1  
**Rapportage geldig tot** : 4 juni 2022

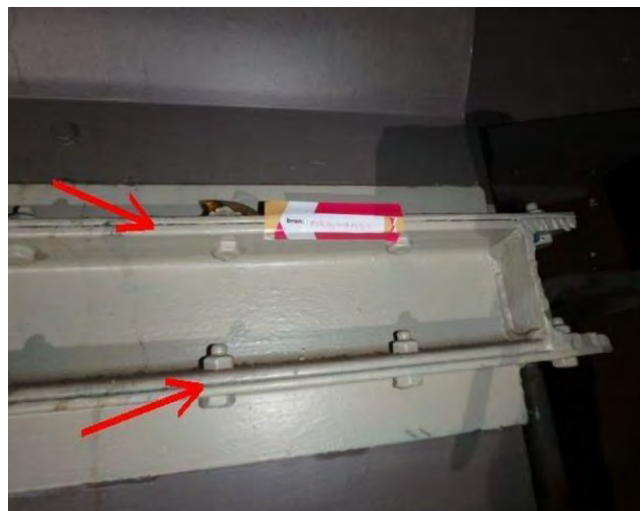
Detailfoto

| Bron 3 Leidingisolatie (type 1) | Materiaal: Isolatiemateriaal |

| Asbestsoort | Percentage |
|---|---|
| Amosiet | 15-30% |

| Bron | Omschrijving (inclusief toepassing) | Locatie | Hoeveelheid | Risicoklasse | Aanbeveling / conclusie |
|---|---|---|---|---|--|
| 3 | Leidingisolatie (type 1) | Hal; om leidingwerk | 26 m <sup>1</sup> | 2A | Verhoogd risico, sanering op korte termijn aanbevolen. |

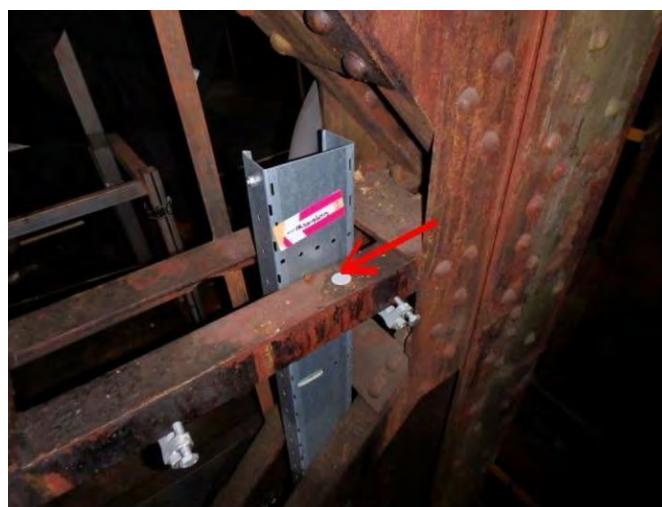
Overzichtsfoto KM19

| Asbestsoort | Percentage |
|---|---|
| Amosiet | Veel asbestvezels aanwezig /++ |

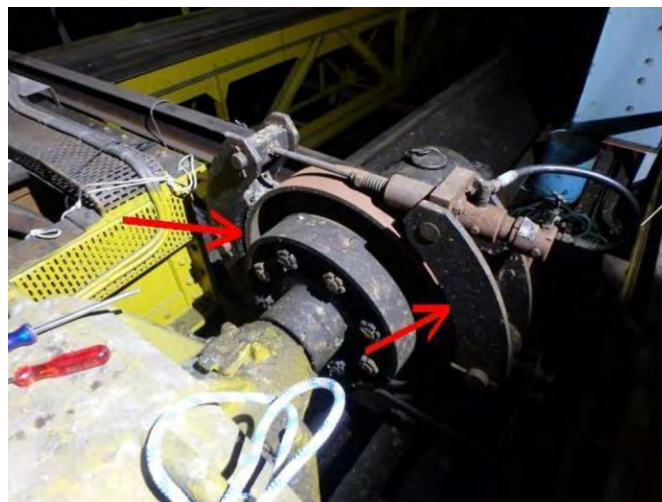
| Bron 15 Remvoering rijmotoren | Materiaal: Frictiemateriaal |

| Asbestsoort | Percentage |
|---|---|
| Chrysotiel | 30-60% |

Overzichtsfoto

| 15 | Remvoering rijmotoren | Hal; bovenloopkranen 1 en 2; in rijmotoren | 4 stuks | 1 | Geen direct risico, bron verwijderen voorafgaand aan renovatie en/of sloop. |

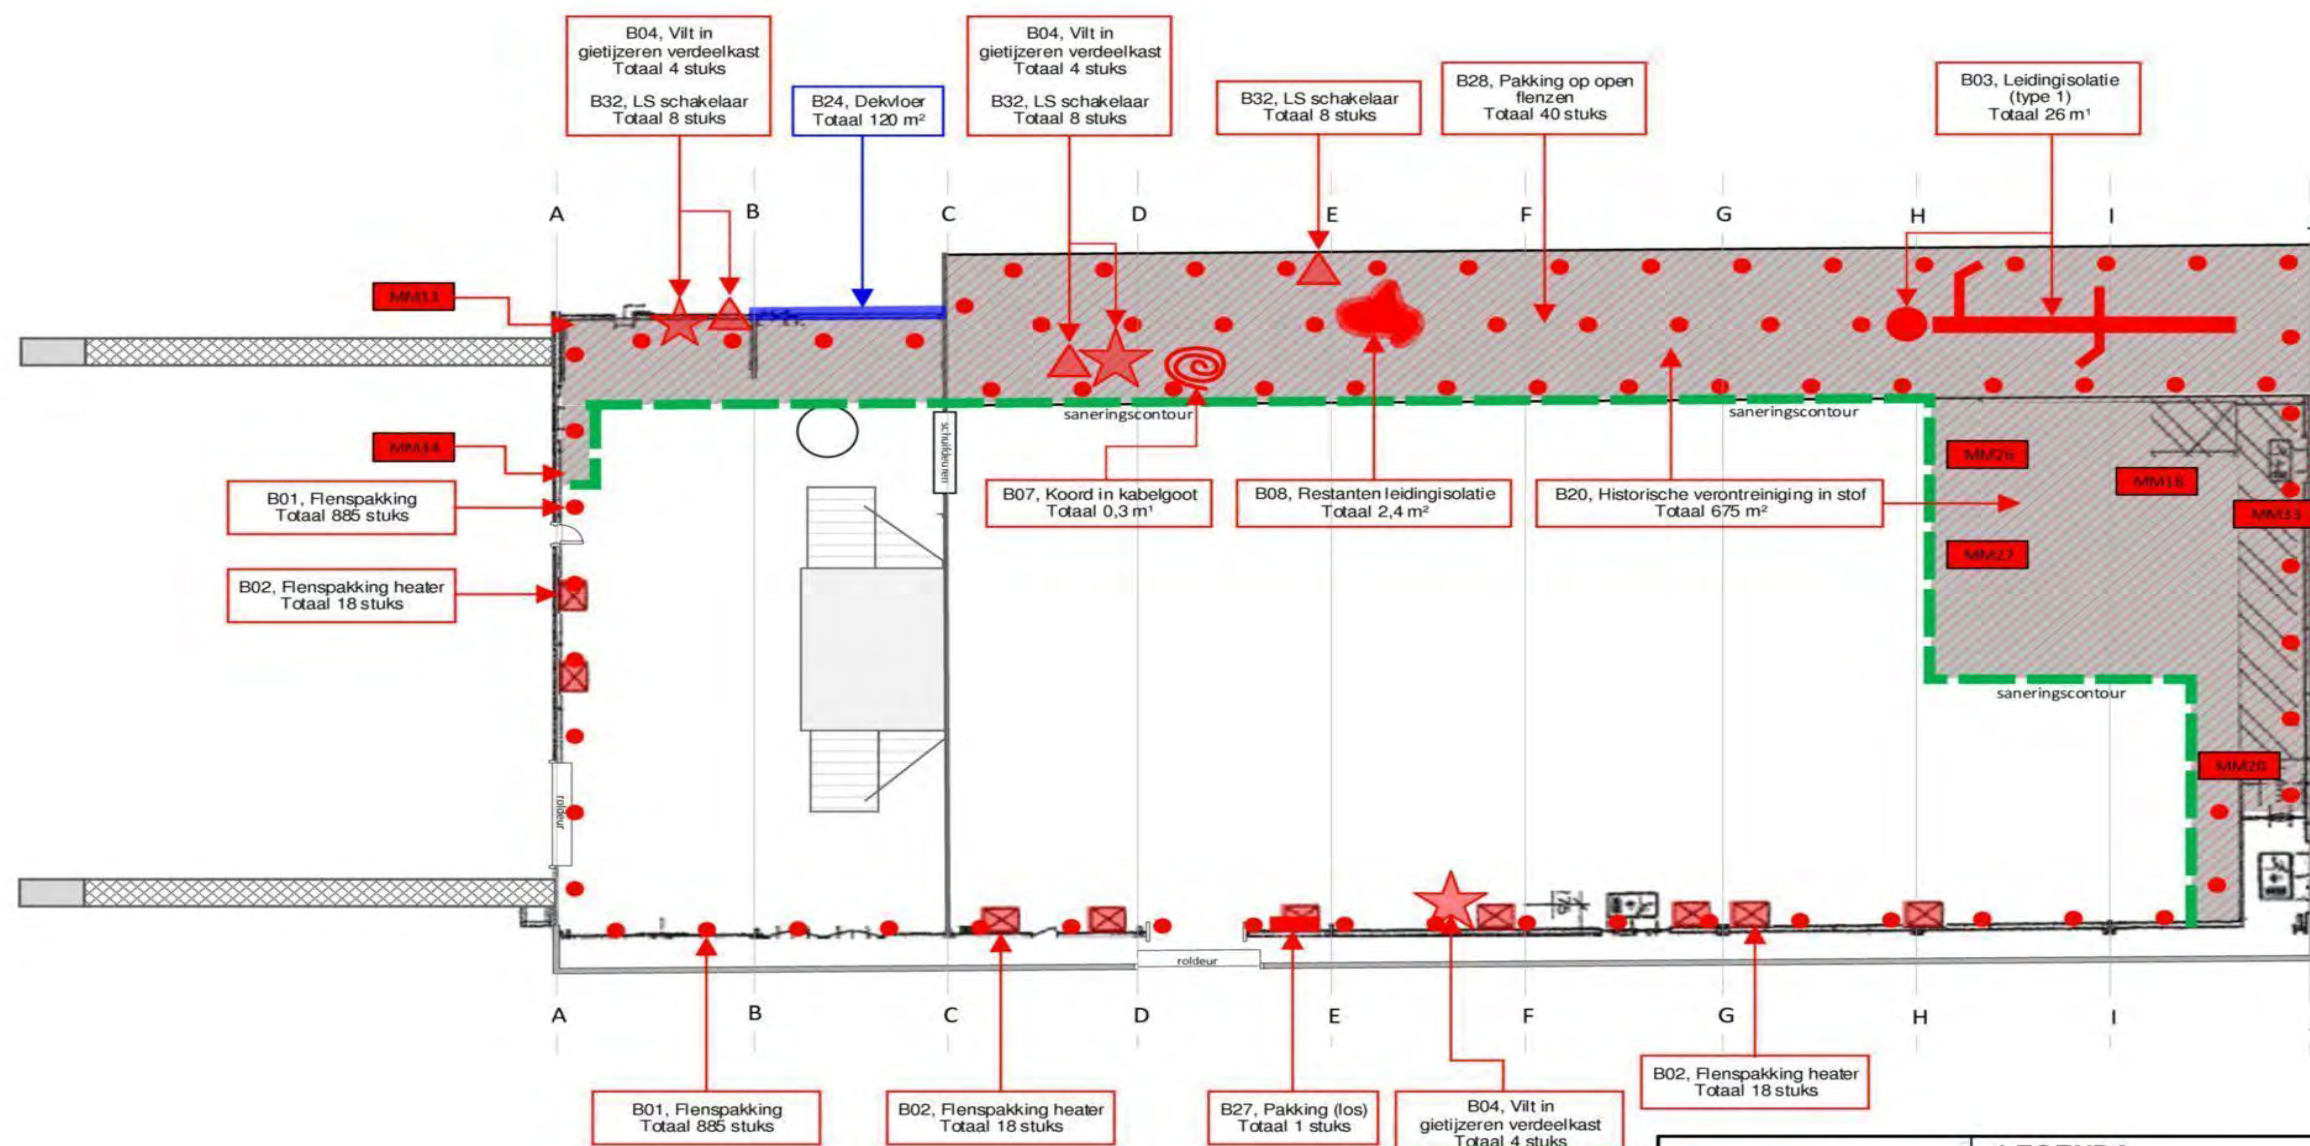
Begane grond

● Betreft flenspakkingen (globaal ingetekend)

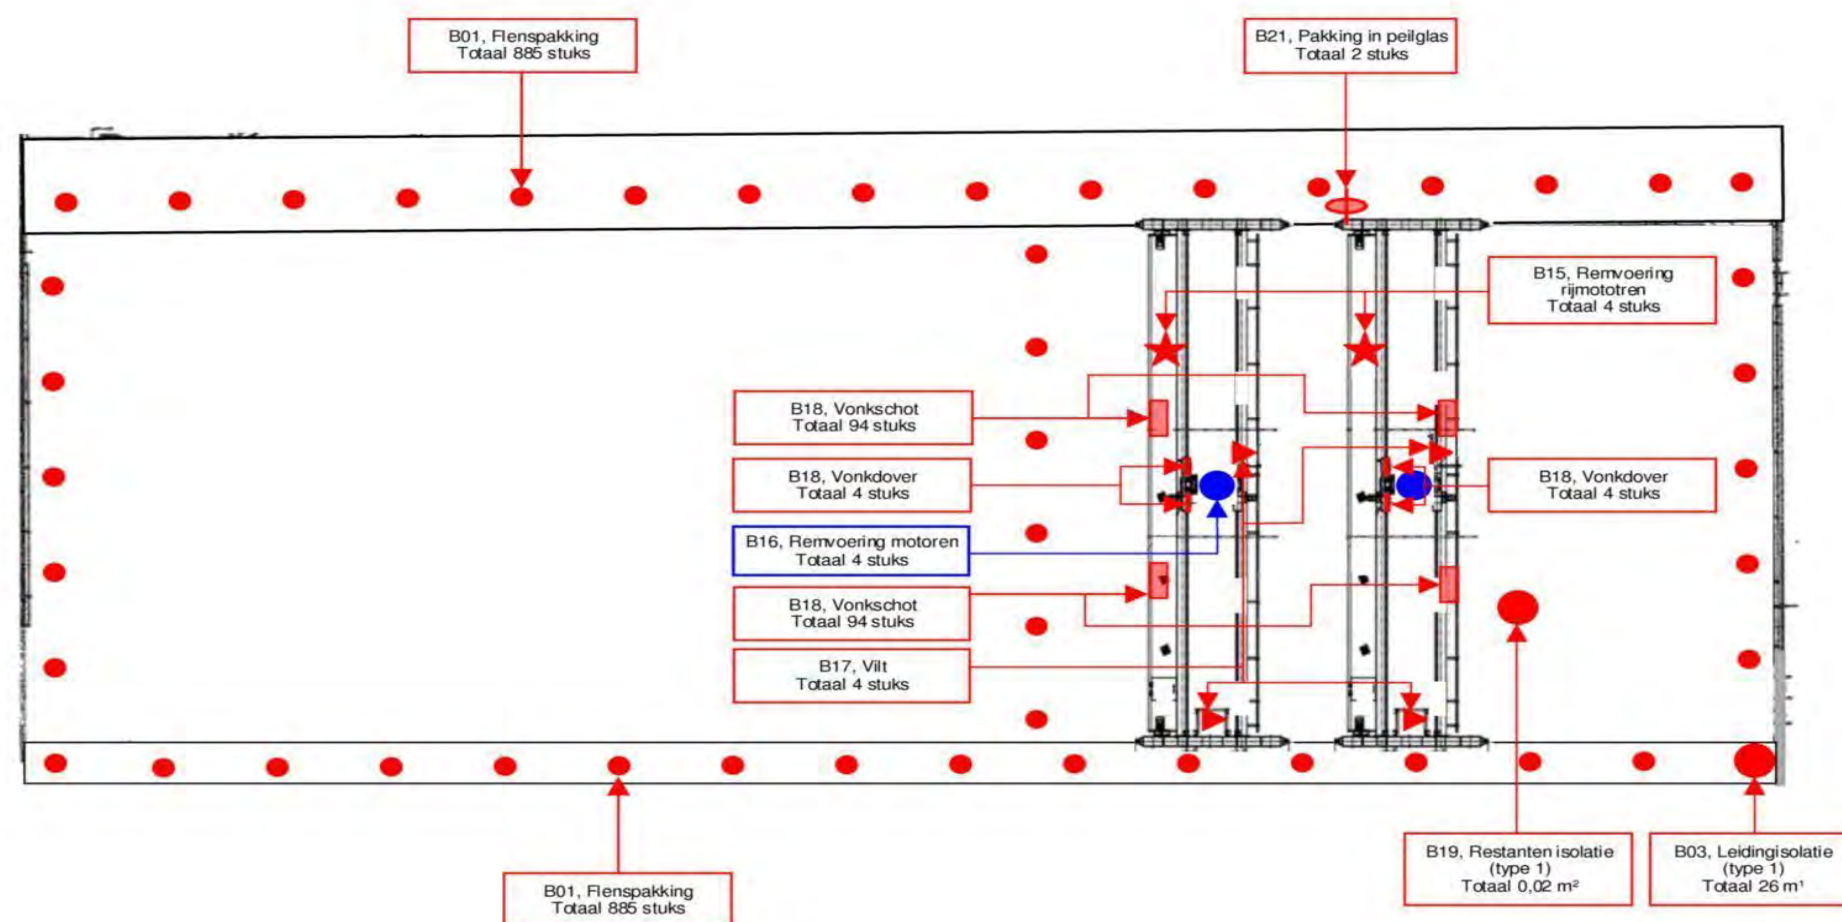
Niveau: kraan etage

● Betreft flenspakkingen (globaal ingetekend)
