Algemene informatie

Datum controle: 18-1-2021
Inspectie bureau: Boomtotaalzorg
Boomsoort: Ulmus minor 'Sarniensis'
Stamdiameter pi-band: 48
Beleidsstatus:
Stadsdeel: West
Wijk:
Buurt: Da Costabuurt Noord

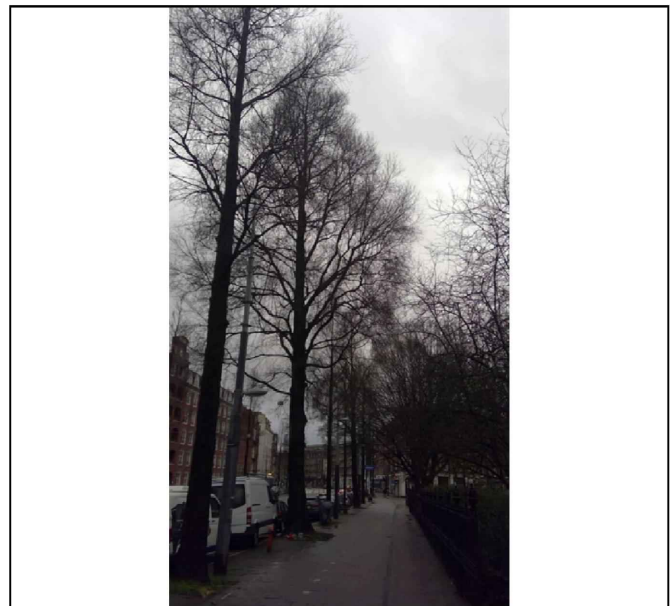
Omgevingsrisicoklasse: Algemeen
Conditie: Voldoende
Onderzoeksmethoden: Visuele Inspectie en Kloppen op maaiveld; Geluidstomograaf op maaiveld

Kloppen (maaiveld):
Locatie : oostzijde op ca10cm beogen maaiveld tot 100cm
Omvang klankafw. : 20%
Ernst klankafw : Aanzienlijk

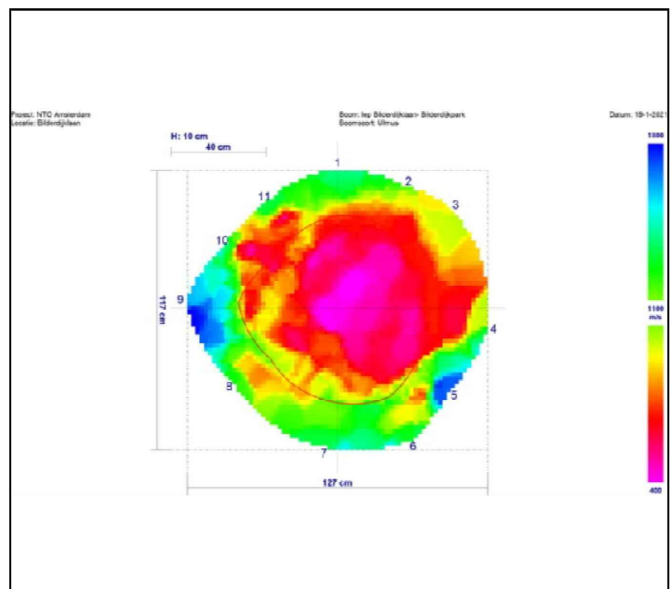
Geluidstomograaf (maaiveld):
Meethoogte t.o.v. mv : 10cm boven maaiveld
StamØ op meethoogte :117 cm
Minimaal benodigde restw. (matheck norm) : 18cm
Minimaal benodigde restw. (matheck*1.4) : 25 cm
Meetwaarden per meting : De rode kleur geeft hout van slechte kwaliteit weer. De blauwe kleur hout van goede kwaliteit. De rode lijn is de mathecknorm. De restwand matheck norm is niet meer volledig aanwezig.

Veiligheids categorie: Risicoboom. Op basis van het uitgevoerde tomografie onderzoek is de restwand onvoldoende en voldoet niet aan de mattecnorm. Hierdoor is sprake van een verhoogd risico op stambreuk.

Advies: Vellen

Urgentie: <6 maanden
