Project : **2023237**
Verbouwing woning
5.1, 2, e
te Amsterdam

Onderwerp : **Notitie bestaande fundering**

Kenmerk : **2023237r69173__Notitie 01**
Status : **Definitief**
Datum : **5 april 2024**
Versie : **1**

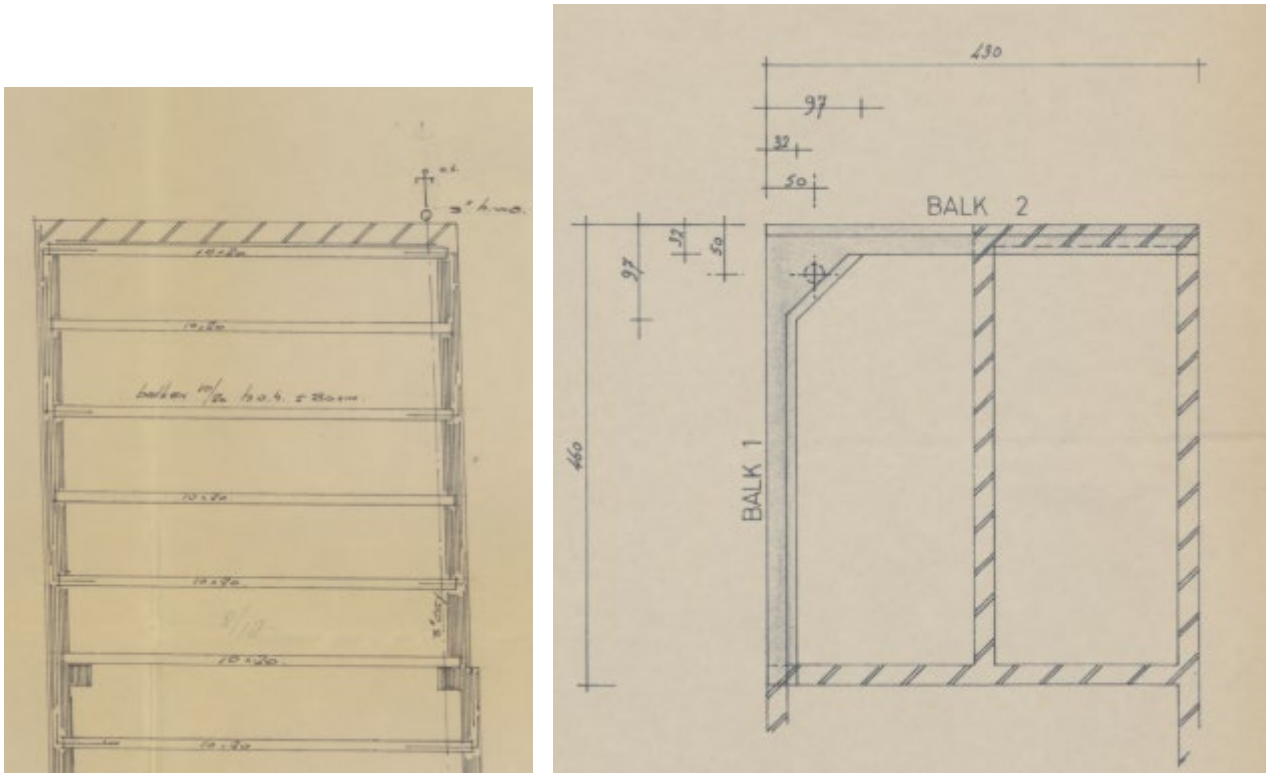
Figuur 10 – Fundering onder de achteruitbouw (archieftekening 1969).

Onder de linker bouwmuur en de achtergevel van de achterbouw zijn twee betonnen funderingsbalken toegepast en op de hoek van balk 1 en 2 is een 10 tons De Waal paal toegepast.

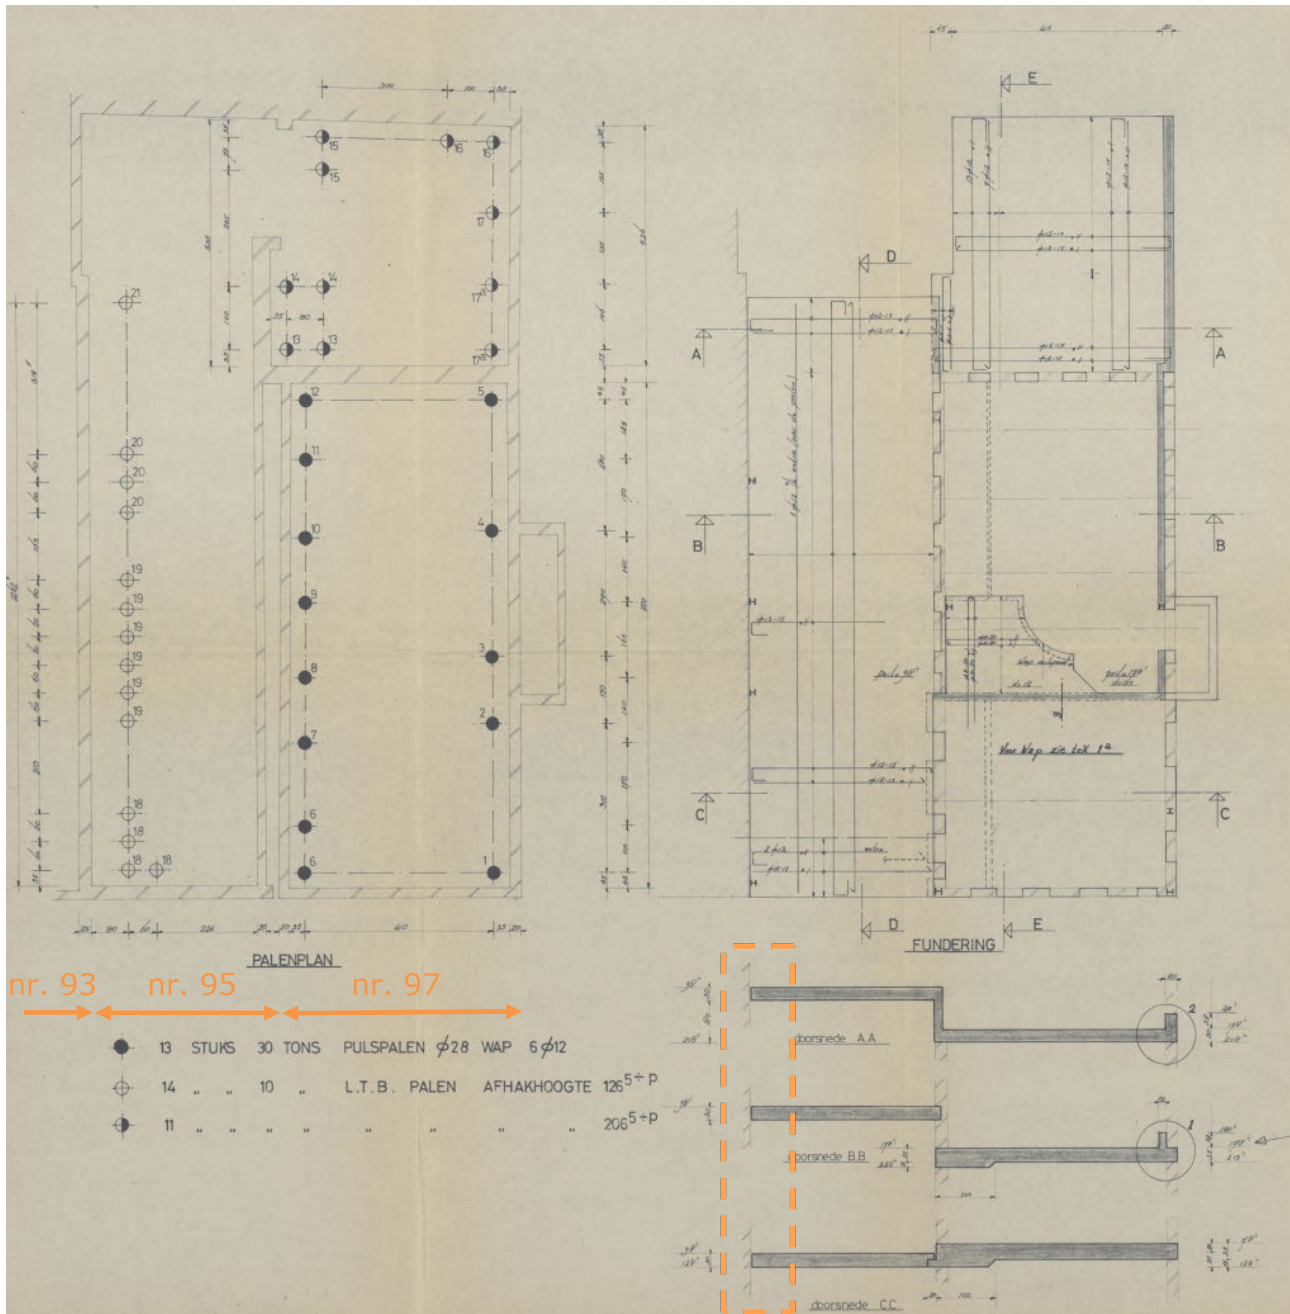
Figuur 14 – Funderingstekening 5.1, 2, e en 97 (archieftekening 1972).

Uit Figuur 14 blijkt dat de fundering van 5.1, 2, e en 5.1, 2, e bestaat uit een betonnen tafelconstructie. De dwarsdoorsnedes AA, BB en CC tonen dat de betonnen plaat niet opgelegd is op de bouwmuur van 5.1, 2, e. In de gewichtsberekening (zie Figuur 15) uit 1970 wordt onderscheid gemaakt tussen de bouwmuur naast 5.1, 2, e en een gemeenschappelijke muur tussen 5.1, 2, e en 5.1, 2, e.

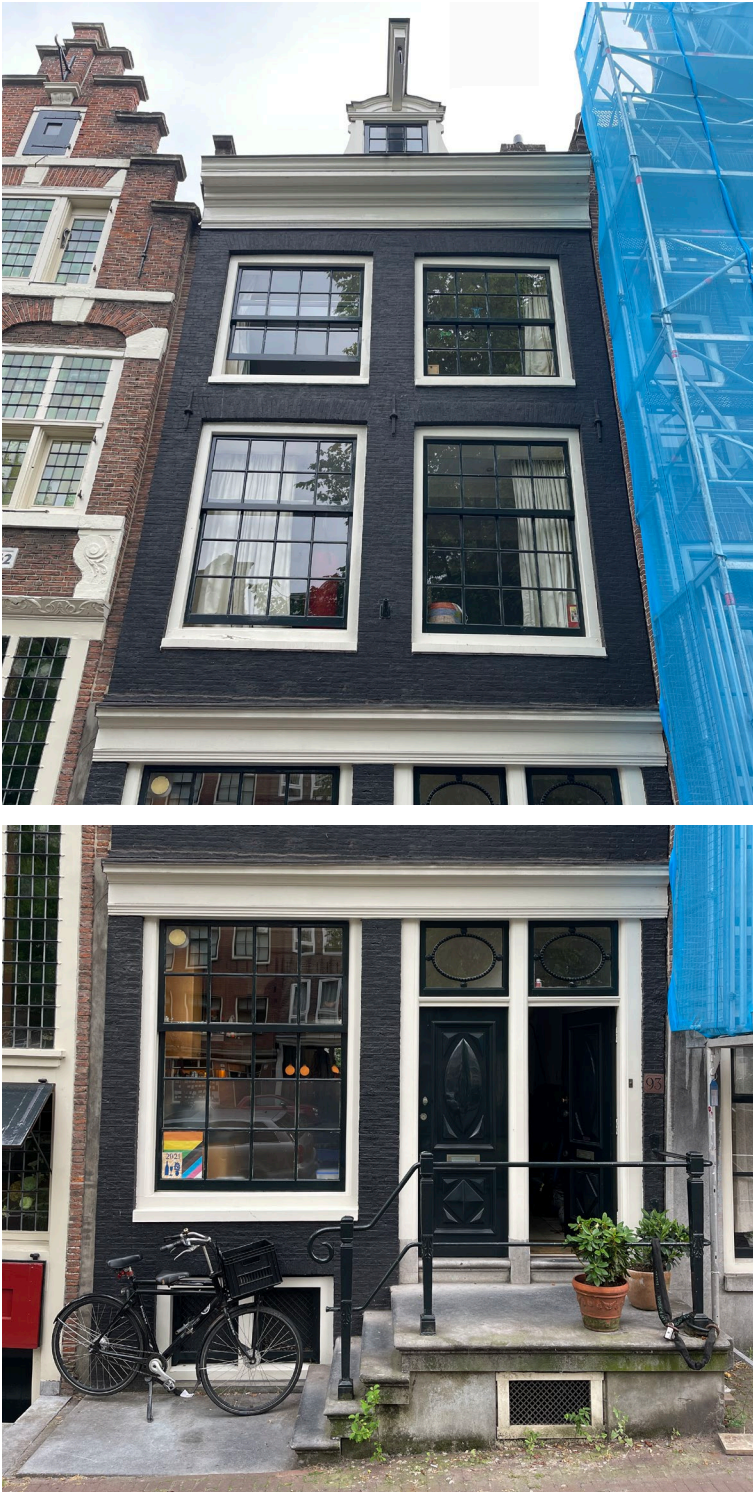
Figuur 16 – Voorgevel.

Uit de visuele opname blijkt dat de voorgevel en de achtergevel van achteruitbouw geen scheurvorming vertonen. Vanaf het niveau van het dakterras is lichte scheurvorming in het stucwerk zichtbaar op de hoeken van gevelopeningen.

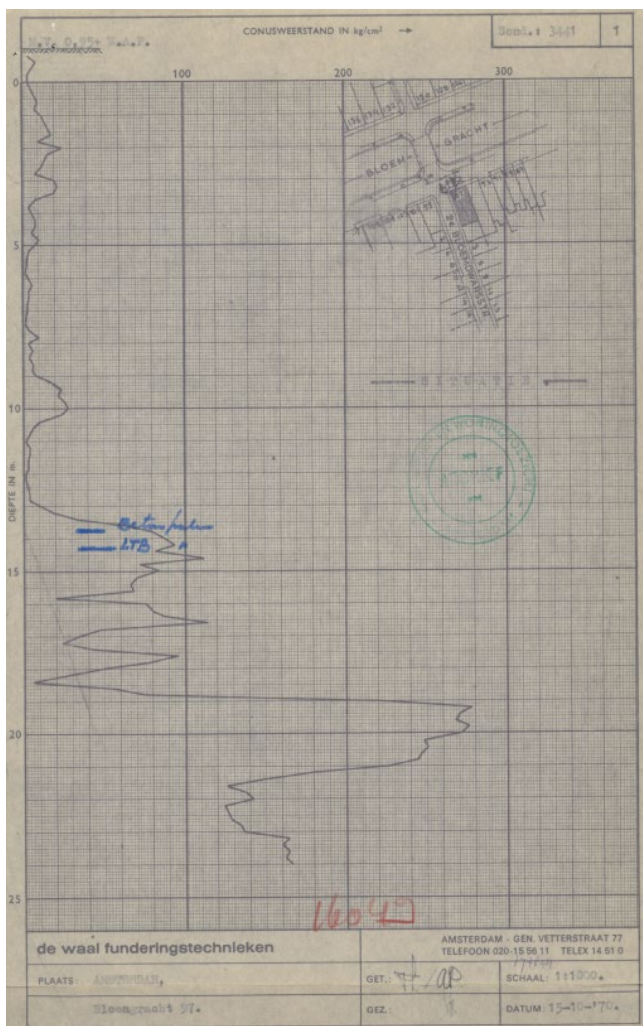
Figuur 19 – Referentiesondering 5.1, 2, e

Ter plaatse van het buurpand 5.1, 2, e is een referentiesondering gevonden. Deze sondering beschrijft een draagkrachtige laag vanaf ca. 13,5 m – NAP.

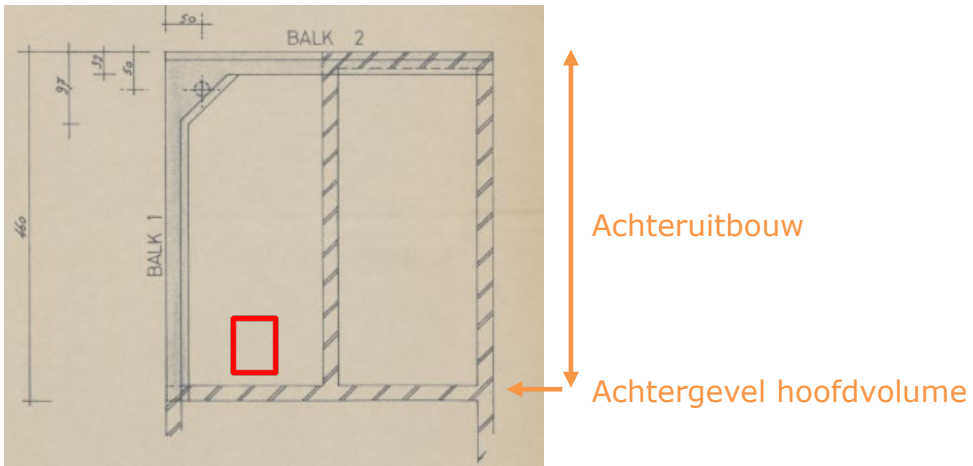
Figuur 20 – Voorstel inspectieput.

Het is in de huidige situatie niet mogelijk om een inspectie van de houten paalfundering uit te voeren. Aan de voorzijde is een betonconstructie aangebracht ten behoeve van de bordestrap en de betonplaat van de beganegrondvloer. Aan de achterzijde verhindert de uitbouw een inspectie van fundering onder het hoofdgebouw.

In overleg met de geotechnisch adviseur willen we dan ook de mogelijkheid onderzoeken om tijdens de uitvoering, d.w.z. direct na de sloop van de huidige uitbouw, een sparing te maken in de beganegrondvloer van de achteruitbouw ten behoeve van een inspectieput. De kans is daar het grootste dat er onder de balklaag geen betonvloer aanwezig is.

Ondanks dat er momenteel geen aanwijzingen zijn dat de fundering niet meer voldoet, kunnen we zo toch - voor de realisatie van de dakopbouw - een funderingsinspectie uitvoeren en indien nodig, het constructief ontwerp hierop aanpassen.
