Bouwkundige inspectie

Opname 24-03 2023 en 17-4-2023

Amsterdam

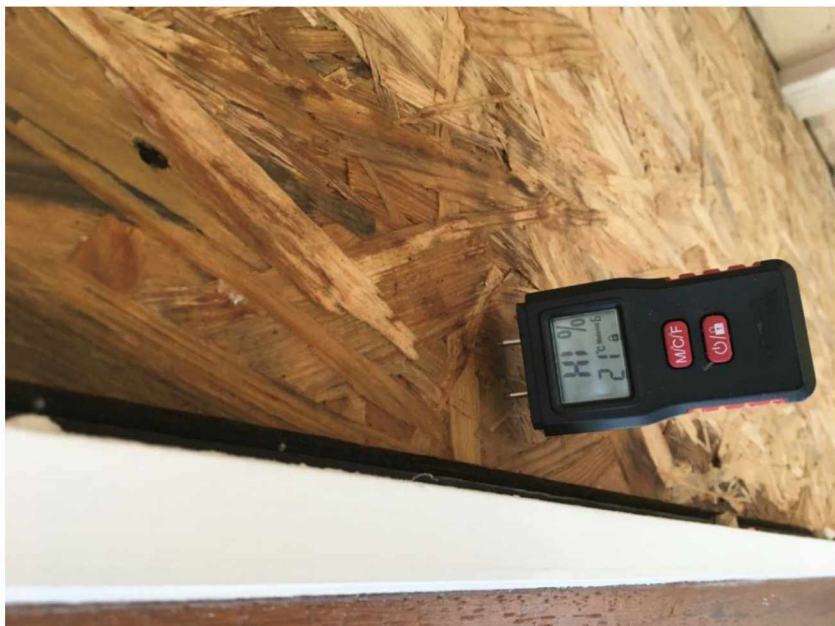
10 17-04-2023 " Niet toegekend # Geen oplevering

Binnenzijde bovenkozijn achtergevel heeft meer dan 55% vochtigheid.

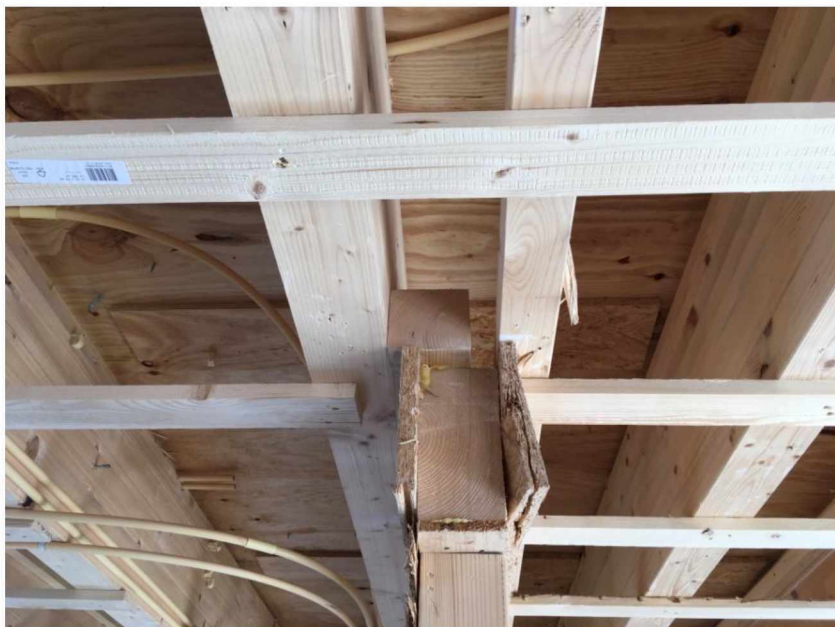
2 17-04-2023 " Niet toegekend # Geen oplevering

Constructie veiligheid

18-04-2023 - De stabiliteitwand staat niet onder de balk zoals op de betrekkingen is gedaan

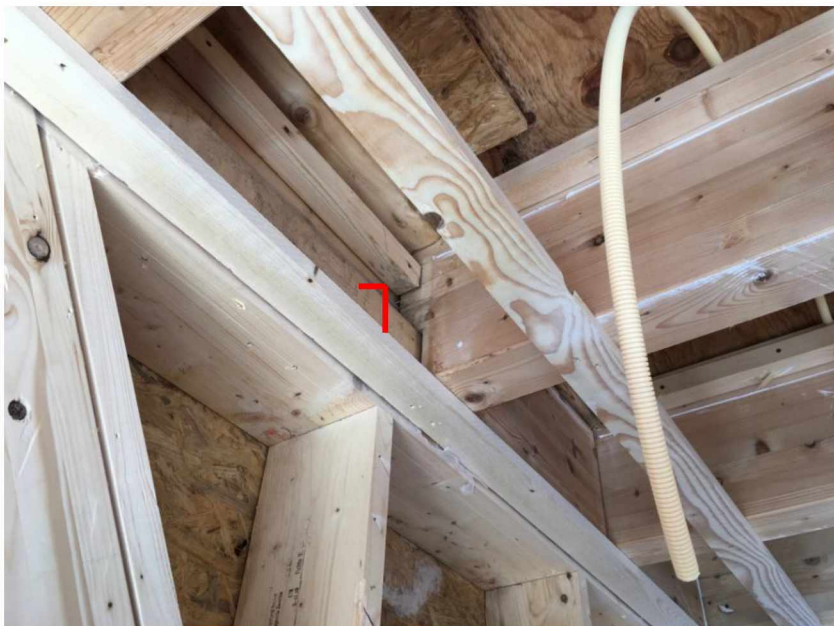
4 17-04-2023 " Niet toegekend # Geen oplevering

Foute inkeping in de vloerligger.

18-04-2023 - Door de inkeping voldoet de ligger niet meer aan de rekenvoorwaarden.

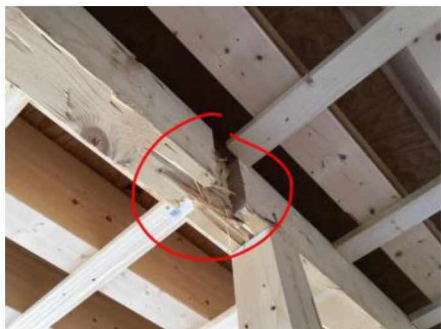
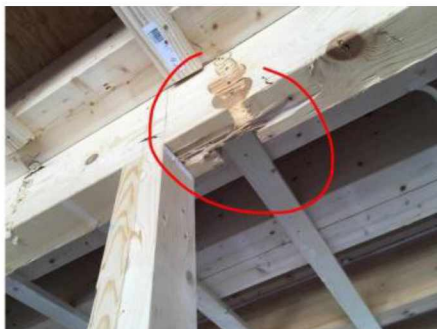
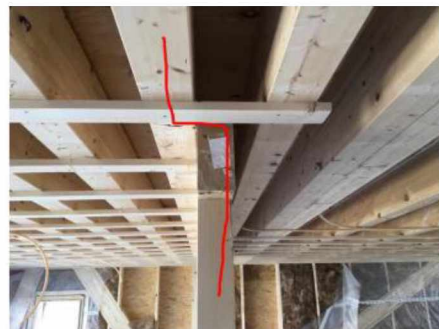
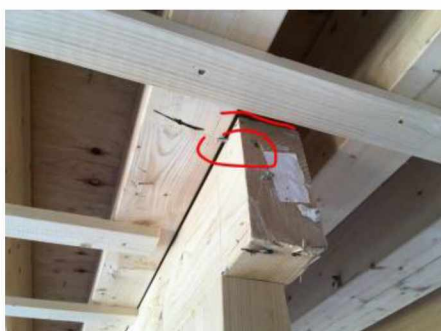
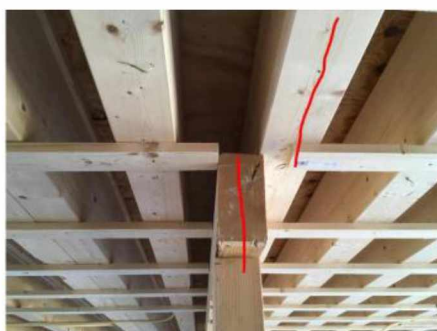
8 17-04-2023 " Niet toegekend # Geen oplevering

Fout geplaatste constructieve wand

18-04-2023 - Wand onder balk plaatsen en juist koppelen

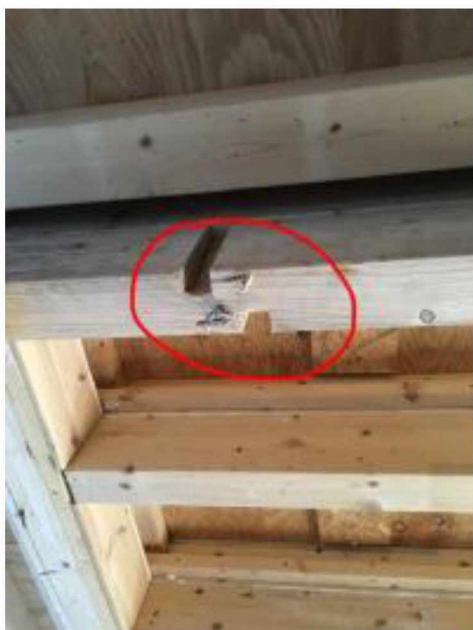
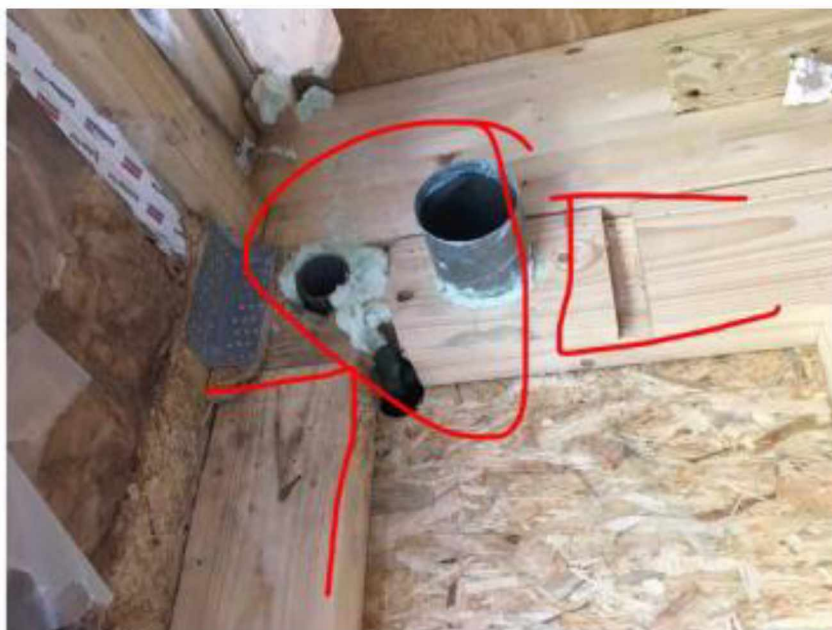
12 18-04-2023 " Niet toegekend # Geen oplevering

Te vervangen constructiedelen

18-04-2023 - Deze balk is zo aangetast tijdens de bouw dat die moet worden vervangen.

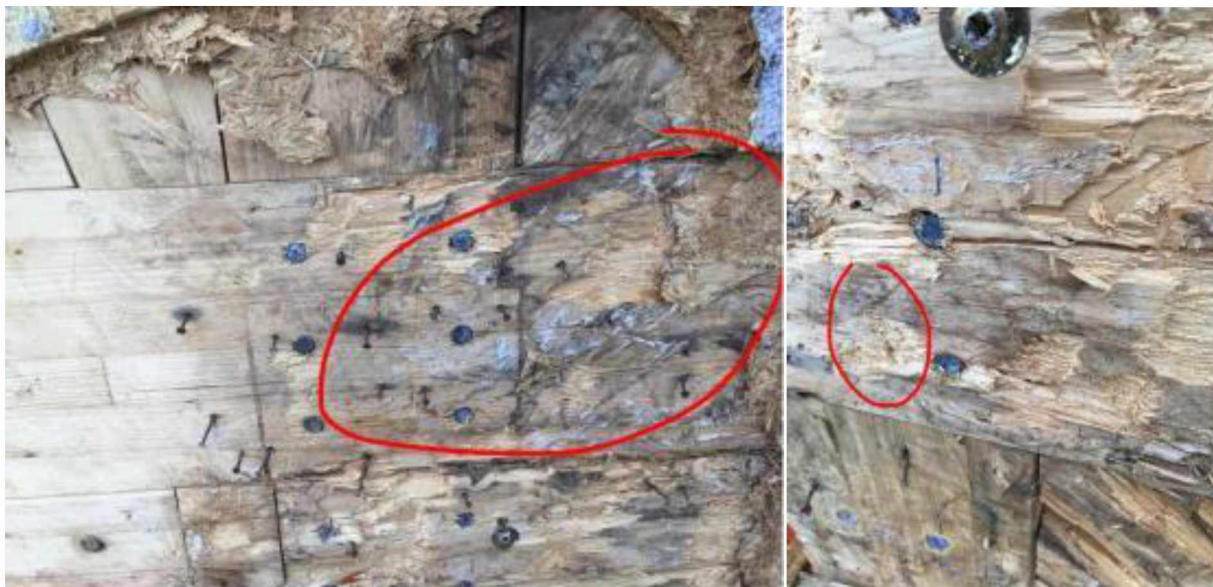
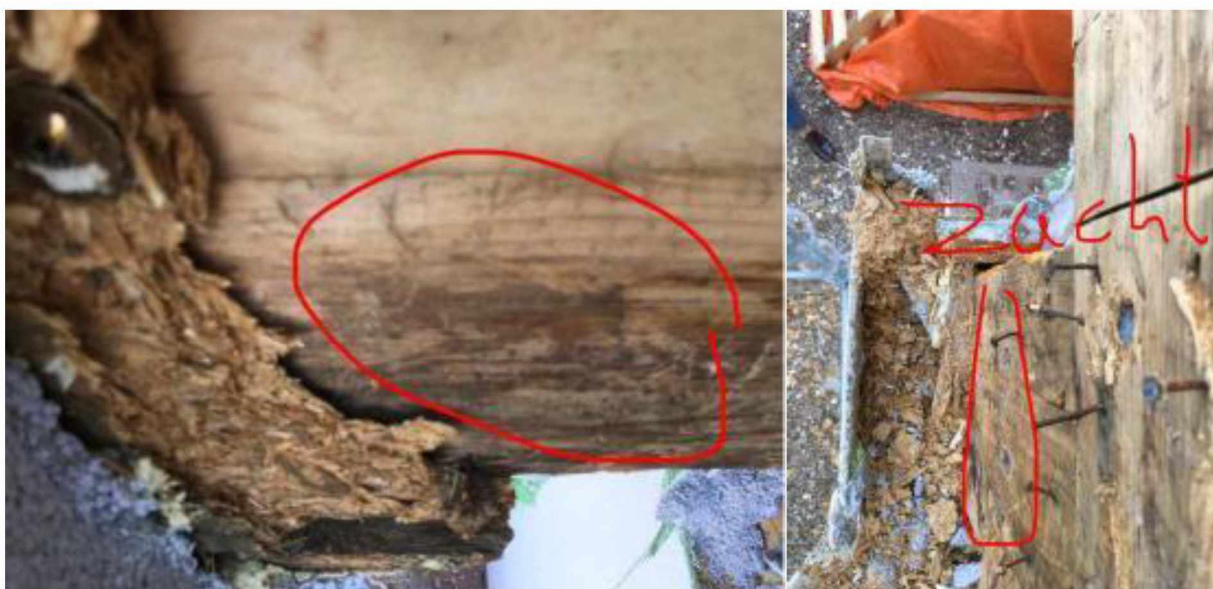
11 18-04-2023 " Niet toegekend # Geen oplevering

Zwam en rot de in geveldelen

18-04-2023 - Het hout is zacht, en er zijn zwamdraden zichtbaar, deze delen 100% vervangen.

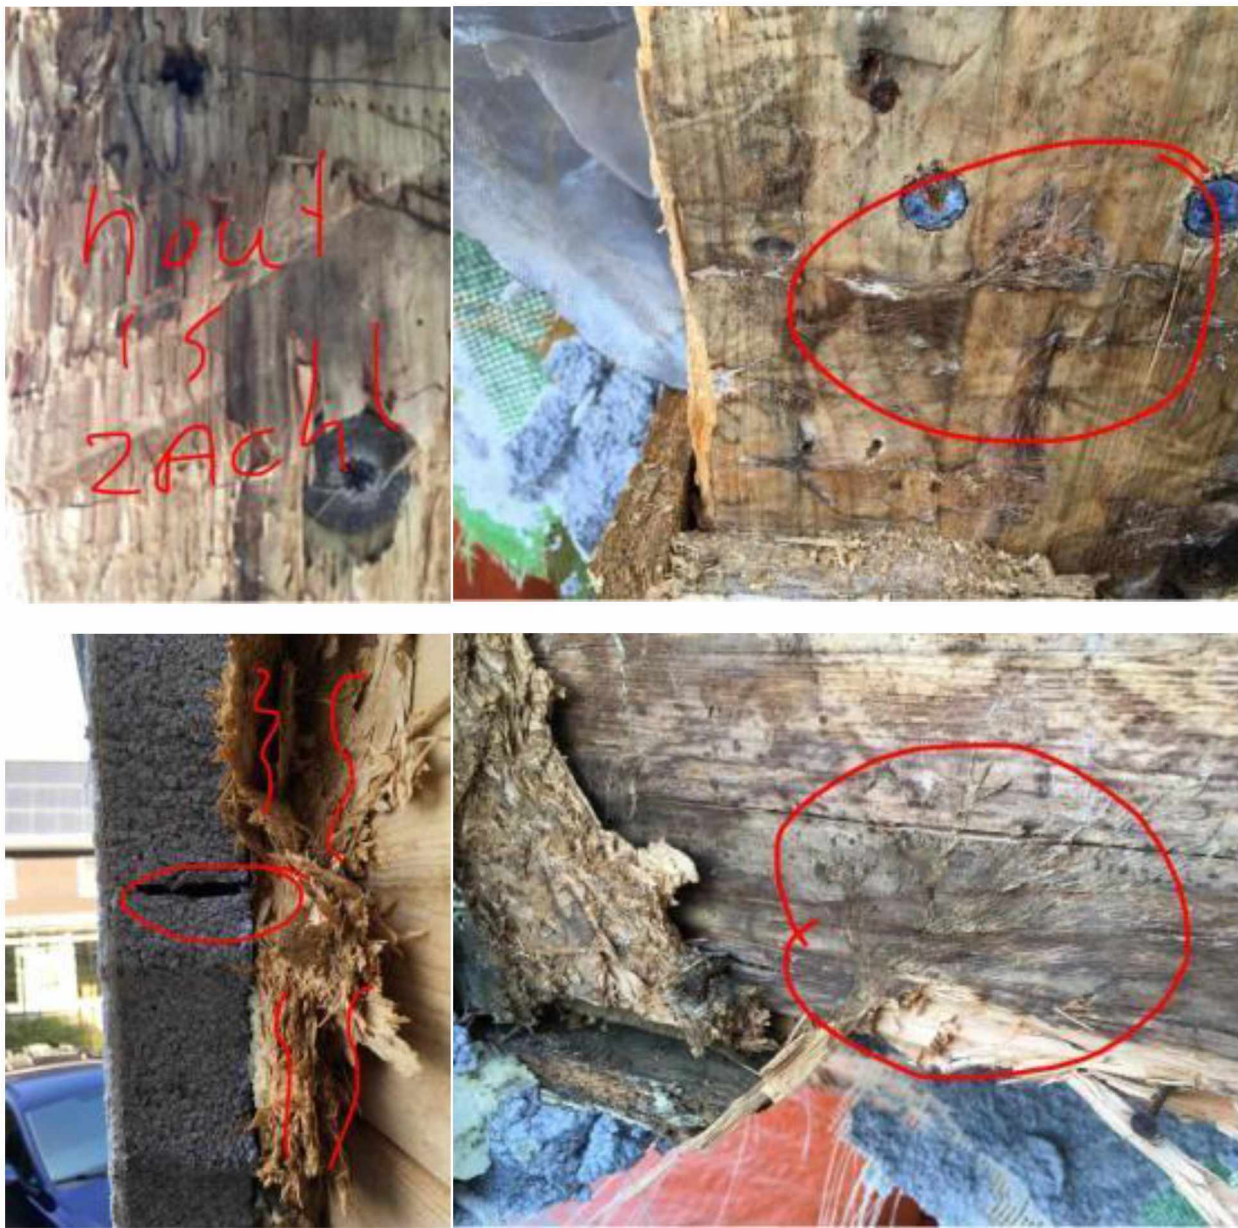
11 18-04-2023 " Niet toegekend # Geen oplevering

Zwam en rot de in geveldelen

18-04-2023 - Het hout is zacht, en er zijn zwamdraden zichtbaar, deze delen 100% vervangen.

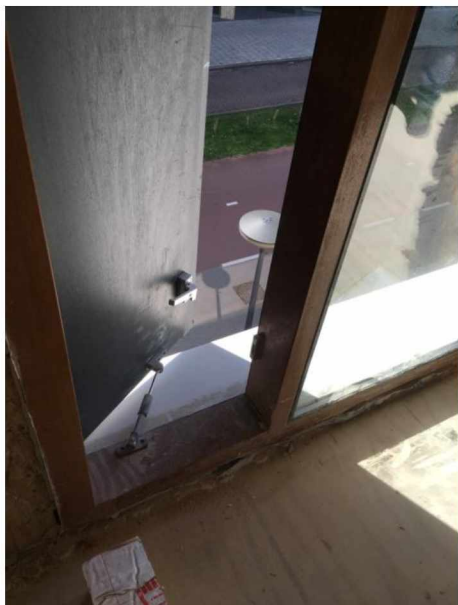
1 17-04-2023 " Niet toegekend # Geen oplevering

Veiligheid

18-04-2023 - Doorvallende beveiliging ontbreekt of de te maken opening mag maar 100 mm zijn.

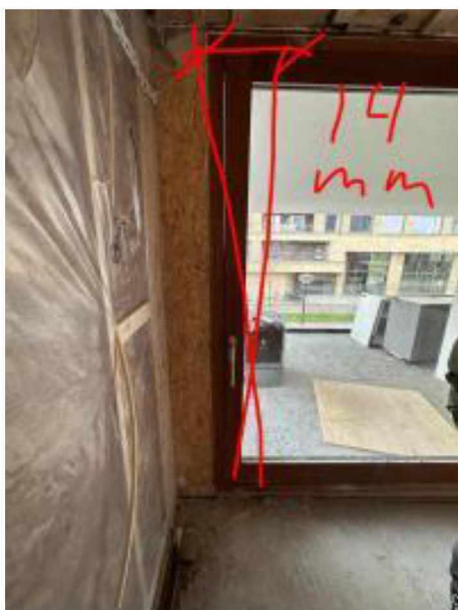
13 18-04-2023 " Niet toegekend # Geen oplevering

Schuifpui niet juist werkend

18-04-2023 - De schuifpui kiert 14 mm en sluit niet juist.

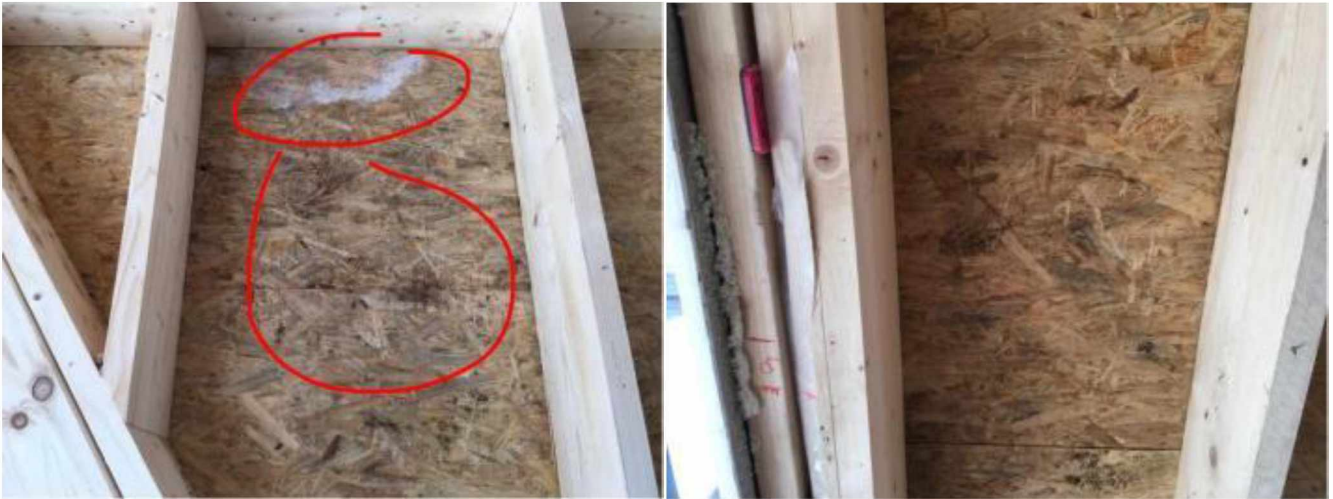
3 17-04-2023 " Niet toegekend # Geen oplevering

Nat achterhout

18-04-2023 - Na verwijderen isolatie blijkt het achterhout nat 7% op de zwarte vlekken en nul procent op het schone hout.

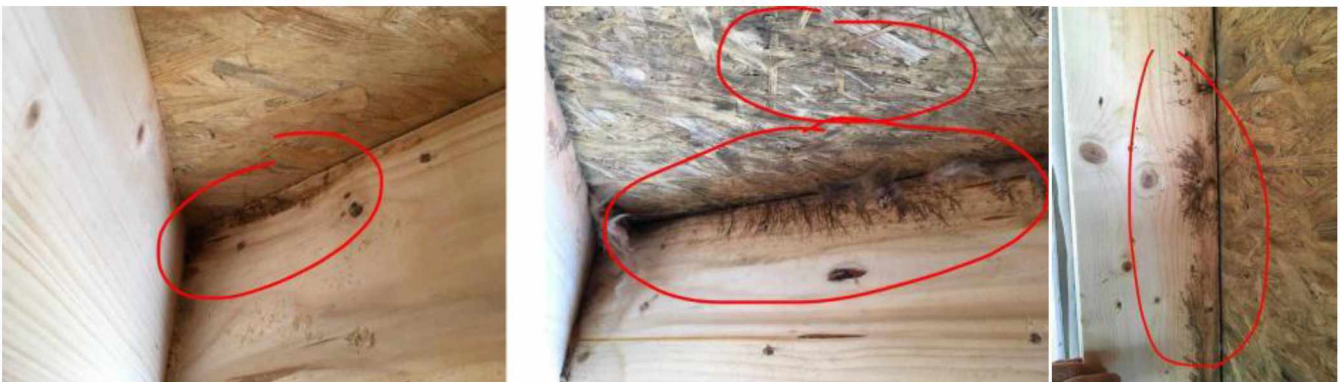
5 17-04-2023 " Niet toegekend # Geen oplevering

Door zwam aangetaste wanden en constructiedelen

18-04-2023 - Al het aangetaste hout volledig verwijderen.

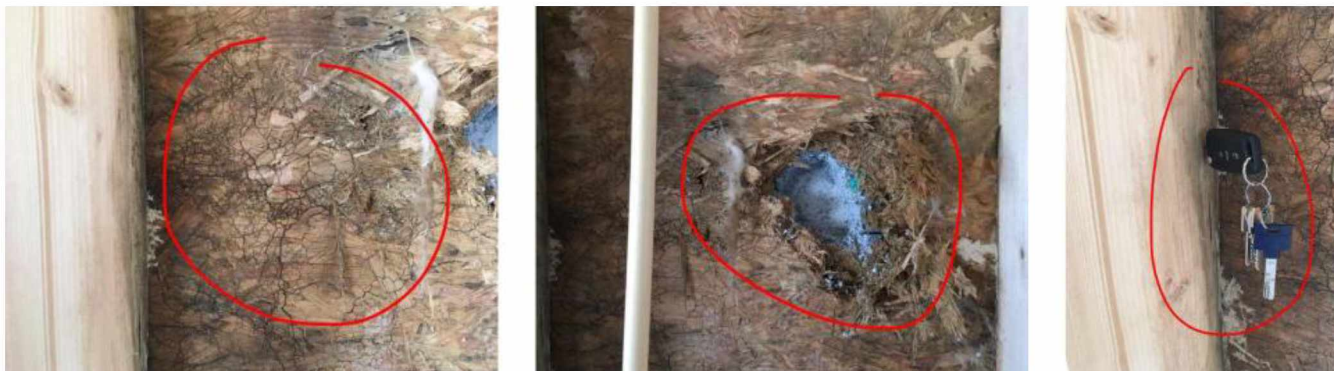
7 17-04-2023 " Niet toegekend # Geen oplevering

Door zwam aangetaste wanden en constructiedelen

18-04-2023 - Al het aangetaste hout volledig verwijderen.

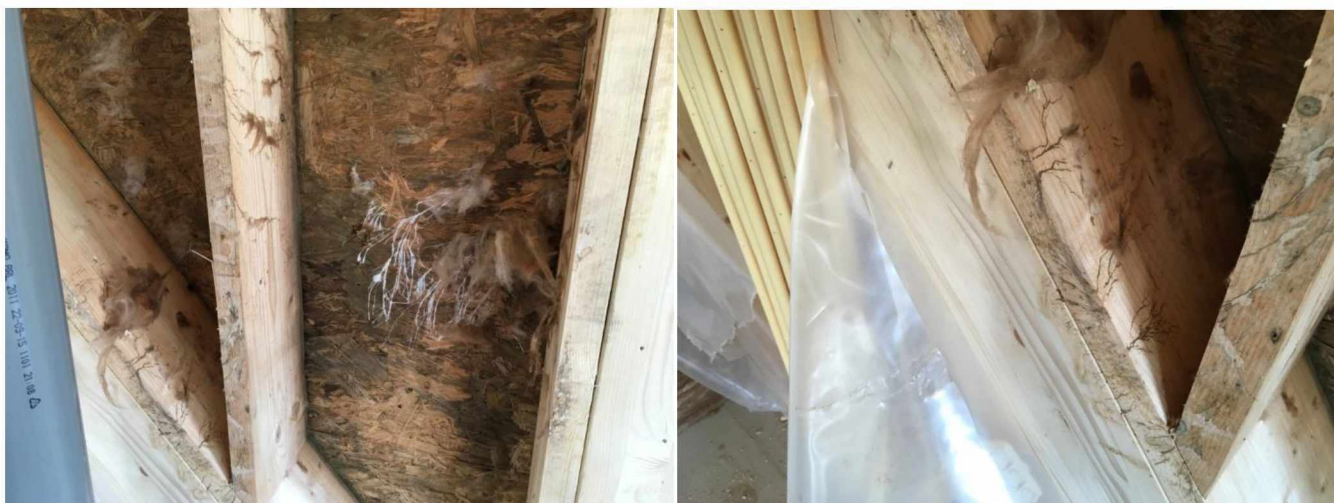
9 17-04-2023 " Niet toegekend # Geen oplevering

Door zwam aangetaste wanden en constructiedelen

18-04-2023 - Al het aangetaste hout volledig verwijderen.
