**Rapport van bevindingen na ambtshalve controle,  
melding, handhavingsverzoek etc.**

Fotorapportage 5.1, 2, e (2<sup>e</sup>, 3<sup>e</sup> en zolderverdieping) d.d. 15 februari 2023

Z2022-C006206/ Z2023-C001081

Afdeling Vergunningen, Toezicht en Handhaving

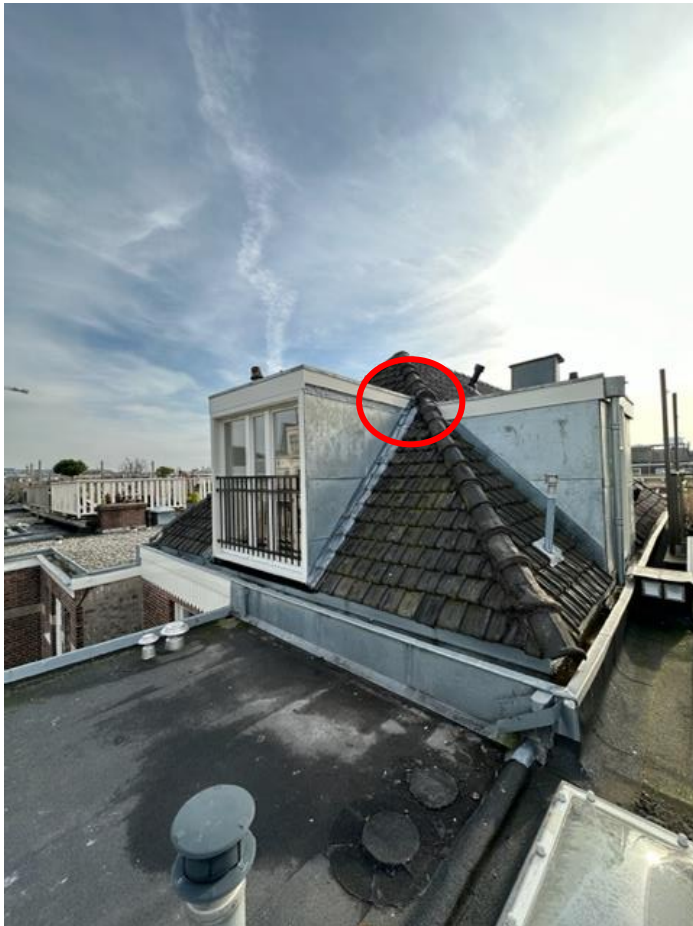
Figuur 1.

***Punt 1: dakkapel niet conform vergunning uitgevoerd***

**Extra toelichting:** Dit maakt dat er is afgeweken van de omgevingsvergunning van 6 januari 2021. De bovenzijde van de kapel raakt de hoekkeper en heeft geen afstand van 500mm ten aanzien daarvan. In Rev 9 behorende bij de omgevingsvergunning is een afstand te lezen van 500mm van de kapel tot aan de hoekkeper.

Dakkapel in het achterdakvlak op zolderverdieping. Hier is te zien dat de bovenzijde van de kapel loopt tot aan de hoekkeper.

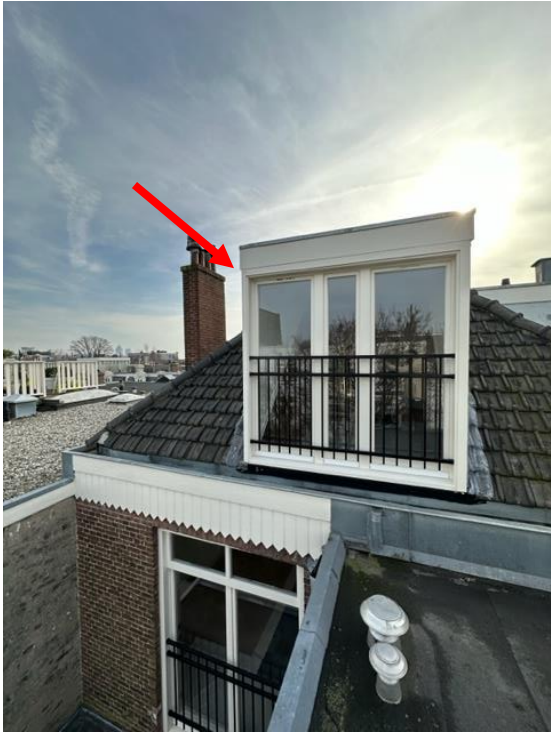
Figuur 2.

Dakkapel aan de achterzijde op de zolderverdieping van het pand. De bovenzijde van de kapel tot de hoekkeper aan de andere zijde (oost-zijde) is niet zichtbaar.

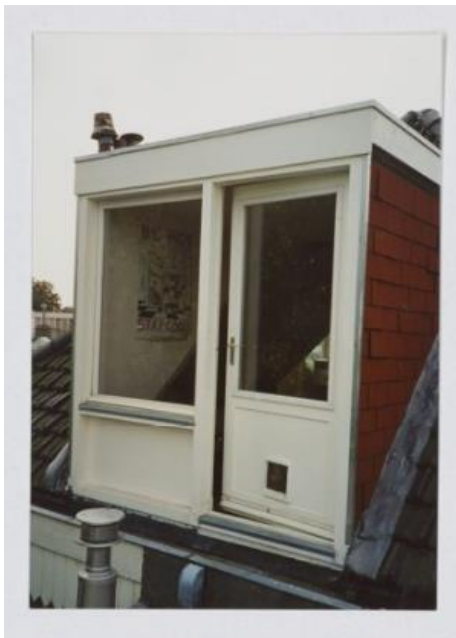
Figuur 3. De dakkapel uit 1998. Huidige situatie: de dakkapel is vernieuwd en groter uitgevoerd. Vandaar dat de nieuwe dakkapel in de vergunningstekeningen is meegenomen.

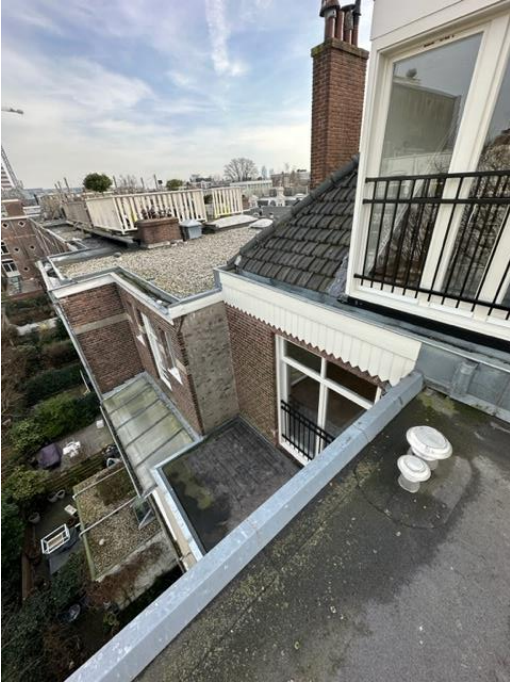
Figuur 4.

Rechtsboven deel van de dakkapel. Foto genomen vanaf plat dak op zolderverdieping, neerkijkend op de derde verdieping. Het vergund dakterras op de derde verdieping is niet uitgevoerd en zal niet uitgevoerd worden door de vergunninghouder.

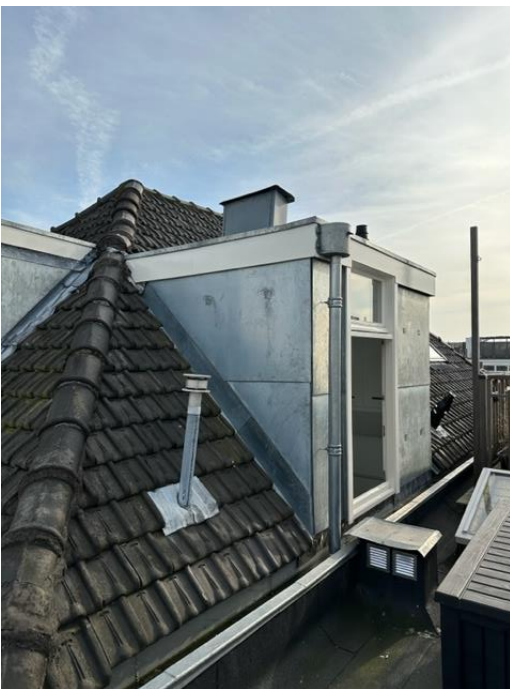
Figuur 5.

Dakkapel in het linker dakvlak/westzijde van het pand.

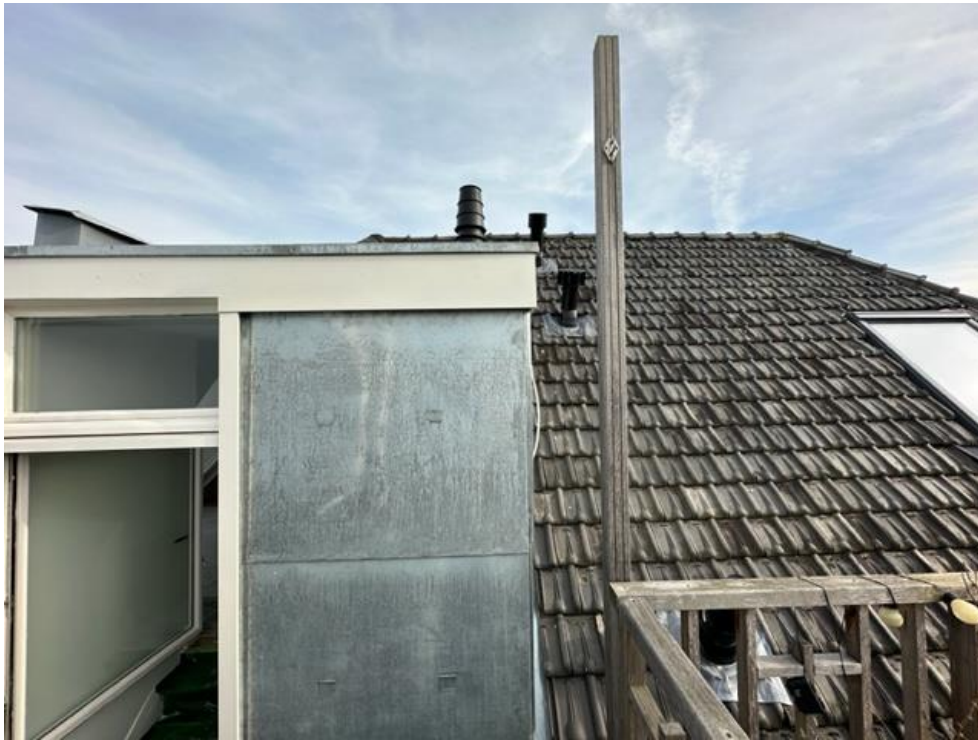
Figuur 6.

Dakkapel in linker dakvlak/westzijde van het pand. Deze is vergund bij omgevingsvergunning van 6 januari 2021.

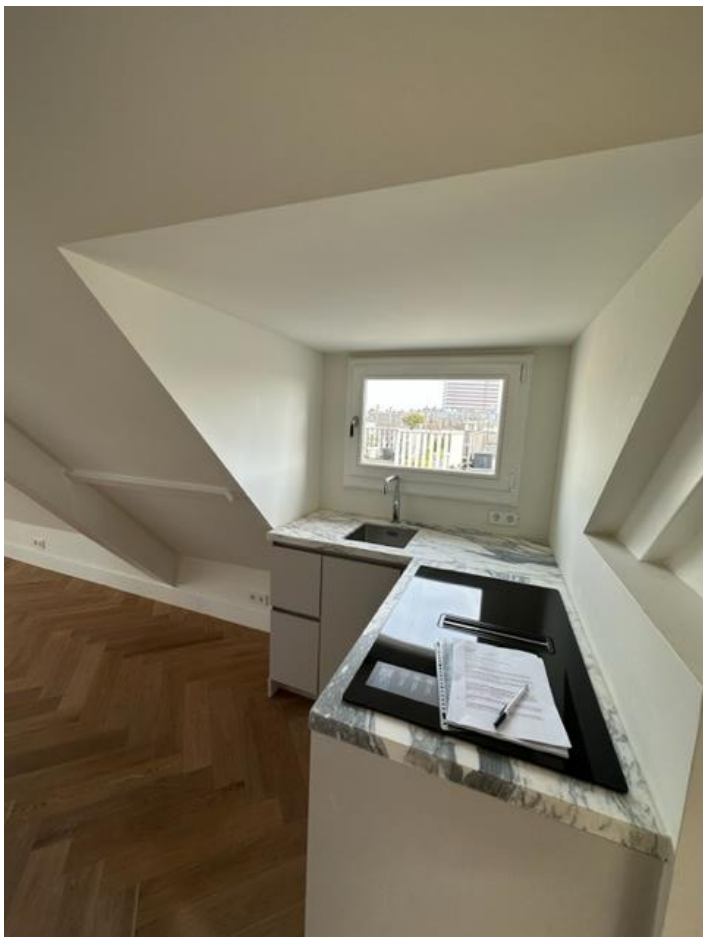
Figuur 7.

**Reden:** Vastgesteld is dat deze betreffende dakkapel (dakkapel in de oostzijde van het dak) zich bevindt tussen de sporen/spanten van het dak. Voor het plaatsen van een dakkapel tussen de sporen/spanten van het dak wordt de dakconstructie niet zodanig constructief aangepast dat vanuit vergunningen een constructieve berekening wordt vereist. Over welke tweede uitgevoerde dakkapel het nog meer gaat is niet duidelijk.

Binnenzijde dakkapel dat gemaakt in de oostzijde van het dakvlak. Volgens de vergunninghouder is slechts dit dakkapel gerealiseerd. De rest van de dakkapellen in de zolderverdieping waren bestaande kappellen. Dit specifieke dakkapel is volgens vergunninghouder zelfs verkleind. Stahoogte is 195mm.

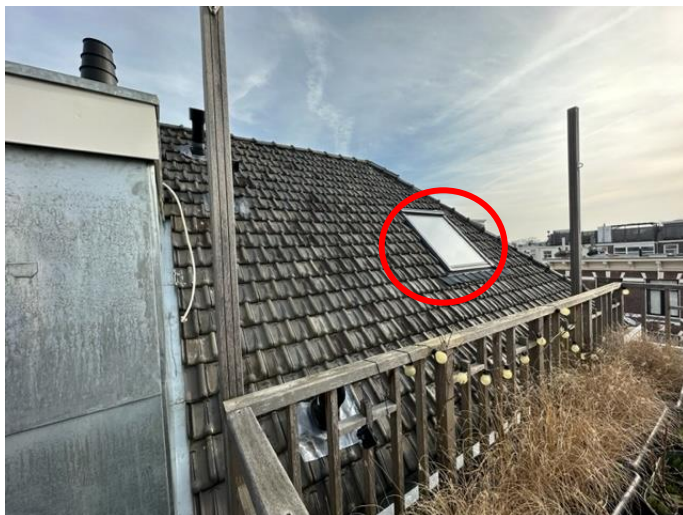
Figuur 8.

**Overtreding:** Ja, artikel 2.1, eerste lid onder a en artikel 2.3a Wabo.

**Reden:** In de archieven is geen vergund dakraam te zien in de westzijde van het dakvlak. Tevens is dit dakraam niet vergund bij vergunning van 6 januari 2022 en ook niet ingetekend.

Dakraam in het linker dakvlak (gezien vanaf de voorzijde van het pand).

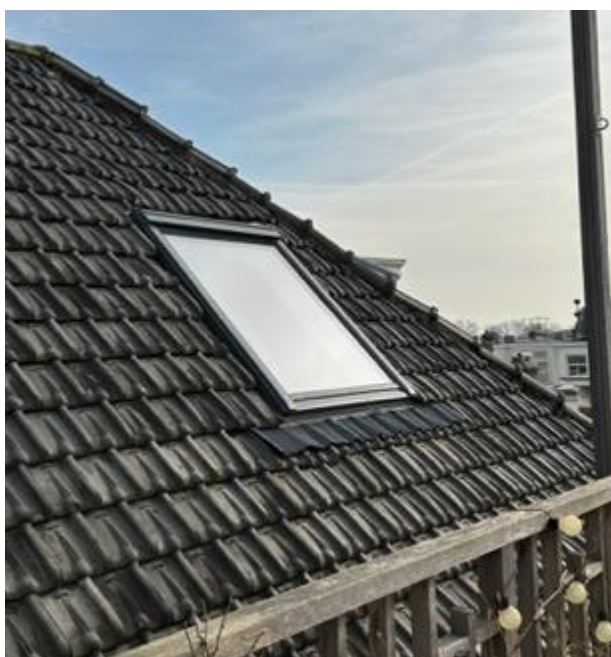
Figuur 9.

Vergrote foto van dakraam in het linker/westzijde van het dakvlak

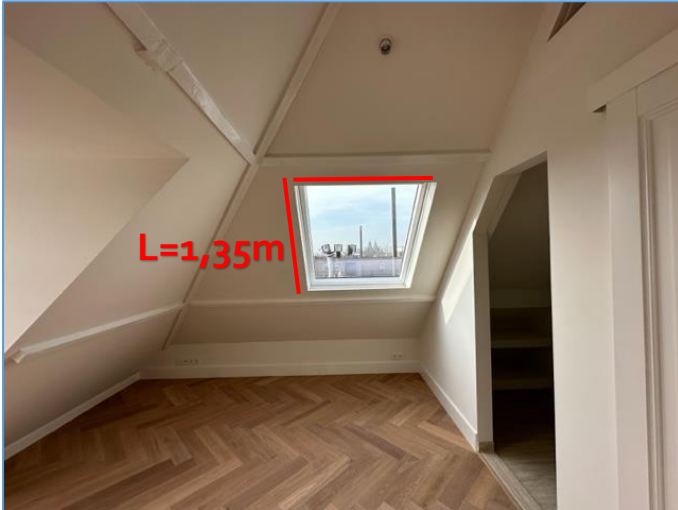
Figuur 10.

Binnenaanzicht van het dakraam in het linker dakvlak (westzijde). Foto genomen in de voorzijde van het pand. De maatvoering van het dakraam is 1,35m bij 1,10m (L x B).

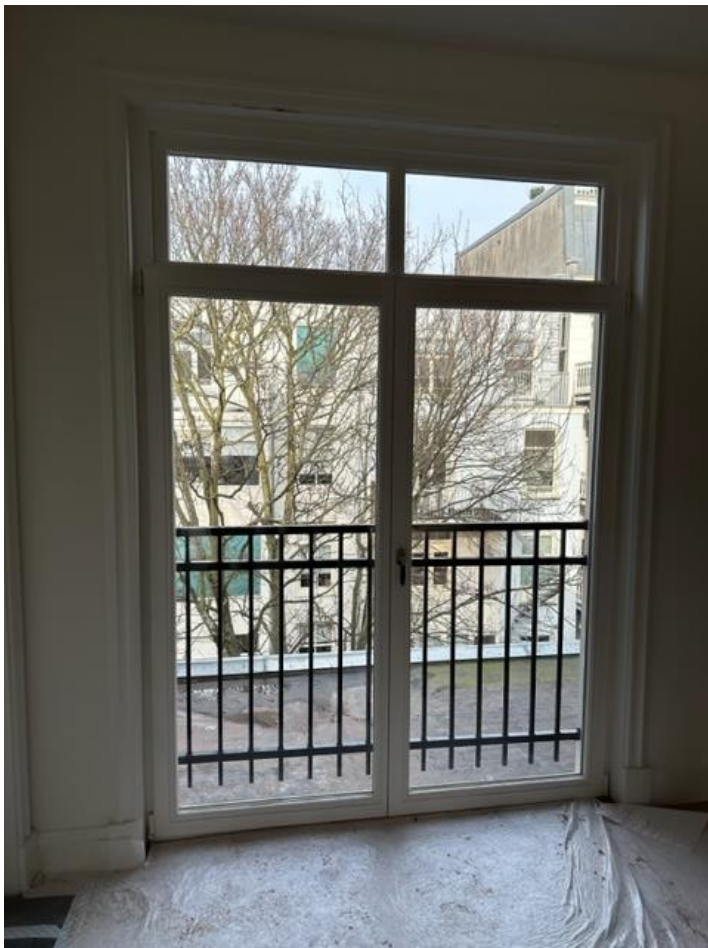
Figuur 11.

Raamsparing met hekwerk als doorvalbeveiliging op de 3<sup>e</sup> verdieping van het pand. Er is geen dakterras gerealiseerd op de 3<sup>e</sup> verdieping van het pand (zie tevens figuur 4). Evenmin is er een balkon gerealiseerd op de 2<sup>e</sup> verdieping. Zie voor het hekwerk tevens punt 5 hierna.

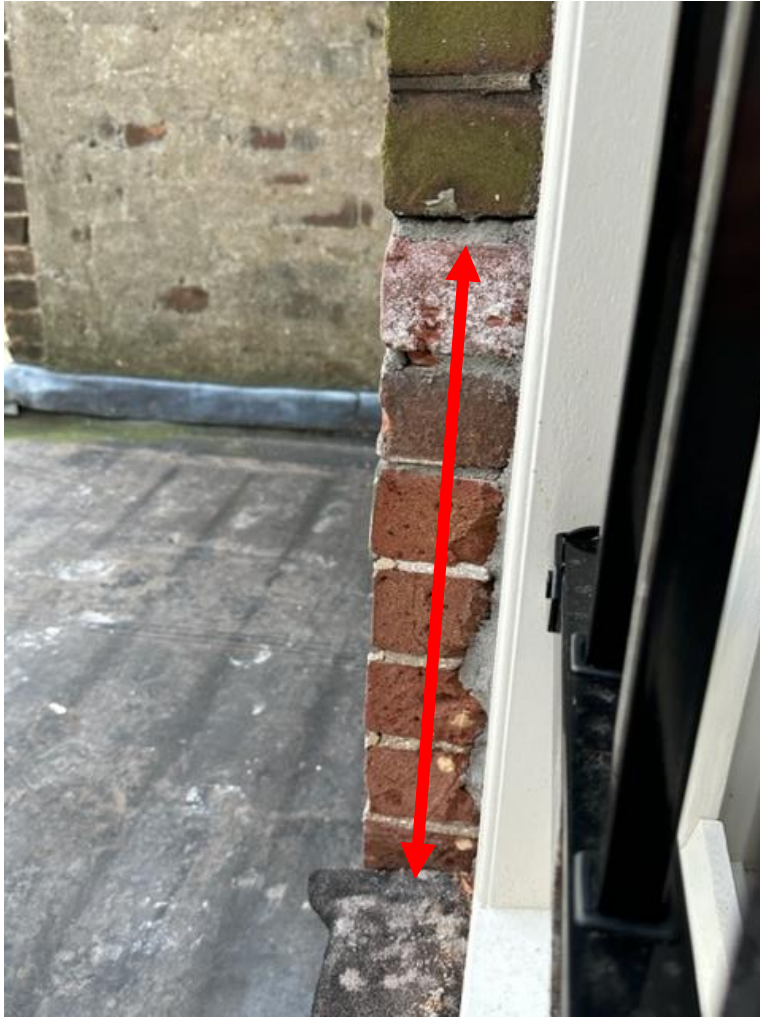
Figuur 12.

**Reden:** Voor zover het gaat om het ingetekende balkon op de 2<sup>e</sup> verdieping aan de voorzijde (zuidzijde) van het pand is er geen overtreding, omdat het een bestaand balkon is en er geen sprake is van vergroting van de raamsparing ter plaatse van het ingetekend balkon. Op de 3<sup>e</sup> verdieping aan de voorzijde is er geen balkon gerealiseerd. Wel is vastgesteld dat aan de achterzijde op de 3<sup>e</sup> verdieping de raamsparing is vergroot ten behoeve van deuren naar het wel vergunde maar niet gerealiseerde dakterras. Het maken van deze sparing (welke gericht is naar een niet-openbaar toegankelijk gebied in een niet-rijksmonument) is op basis van art. 2.3, eerste lid Besluit omgevingsrecht (hierna: Bor) jo. art. 2, zevende lid en art. 3, achtste lid van Bijlage II Bor, waardoor ook geen constructieve gegevens voor overlegd hoeven te worden. Het uitvoeren van vergunningsvrije onderdelen is voor eigen verantwoordelijkheid van de uitvoerder. Bovendien heeft de borstwering geen constructieve functie, daar de constructieve functie zich boven het kozijn middels een latei bevindt.

Borstwering aan de achterzijde van het pand (noordzijde) op de 3<sup>e</sup> verdieping is verlaagd met gemiddeld 7 lagen/steendikten (1 laag = 5cm) baksteen (geteld vanaf de baksteen met groene aanslag). De lagenmaat is daarmee ongeveer (laag + voegen) 40-45 cm. Dit houdt in dat de borstwering ongeveer is verlaagd met 45 cm. Raamsparing aan de achterzijde op de 3<sup>e</sup> verdieping is daarmee vergroot.

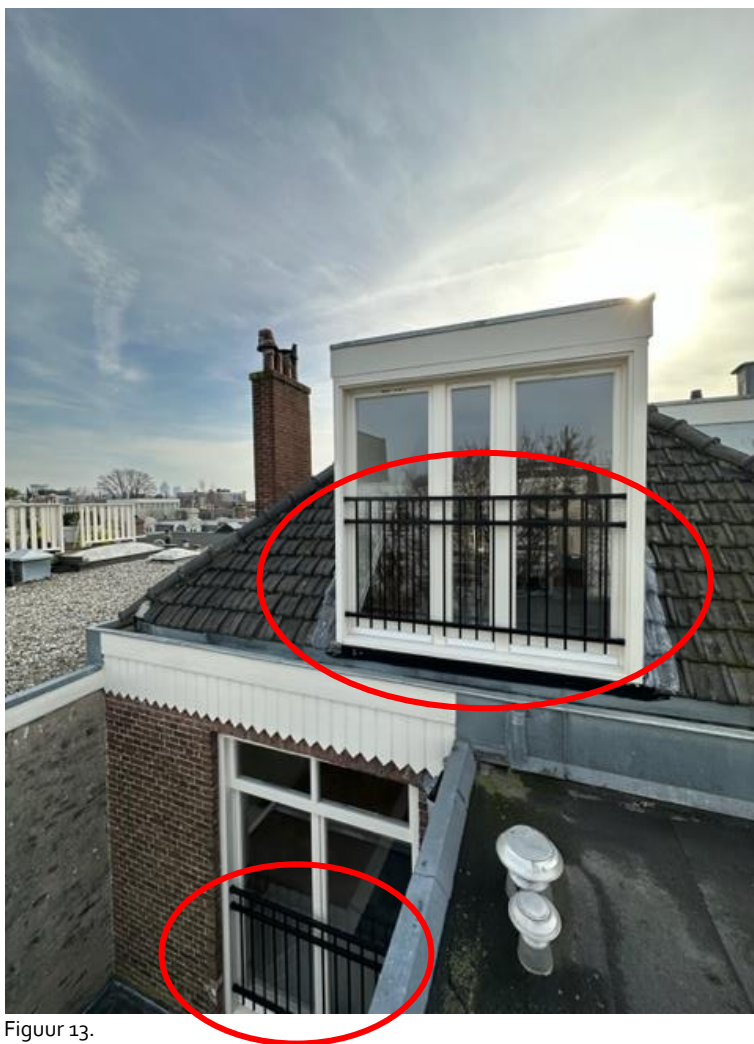
Figuur 13.

**Reden:** Doorvalbeveiliging verplicht op basis van het Bouwbesluit 2012.

**Extra toelichting:** Doorvalbeveiliging voor de dakkapel op de zolderverdieping staat niet ingetekend op de vergunningstekeningen van de omgevingsvergunning van 6 januari 2021. Echter is het aanbrengen van doorvalbeveiliging verplicht gelet op art. 2.22 en 2.23 van het Bouwbesluit 2012. Het maakt hierbij niet uit of de uitgevoerde werkzaamheden vergunningsplichtig of -vrij zijn.

Zwart geplaatste hekwerk aan de achterzijde van het pand. Geplaatst ter plaatse van de dakkapel op zolderverdieping en de derde verdieping.

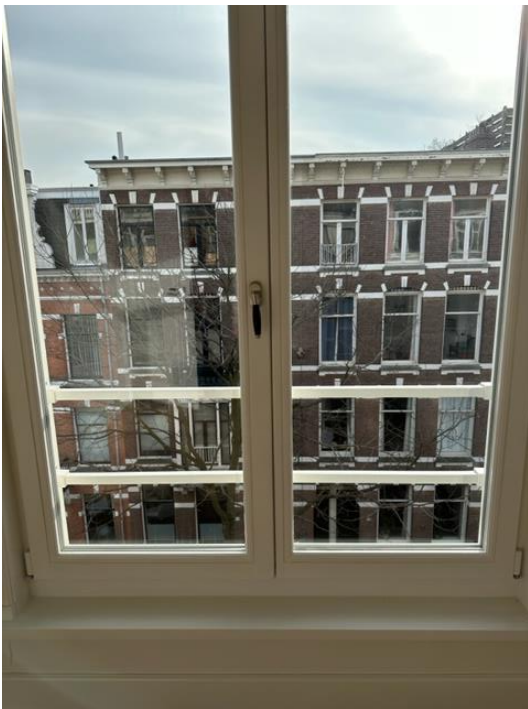
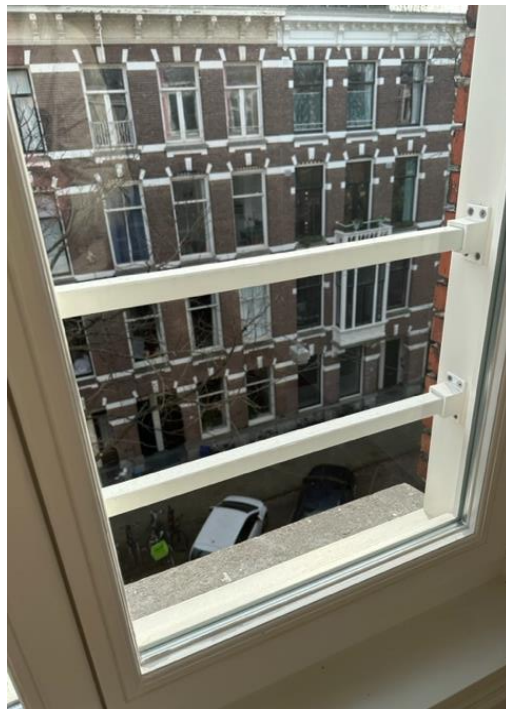
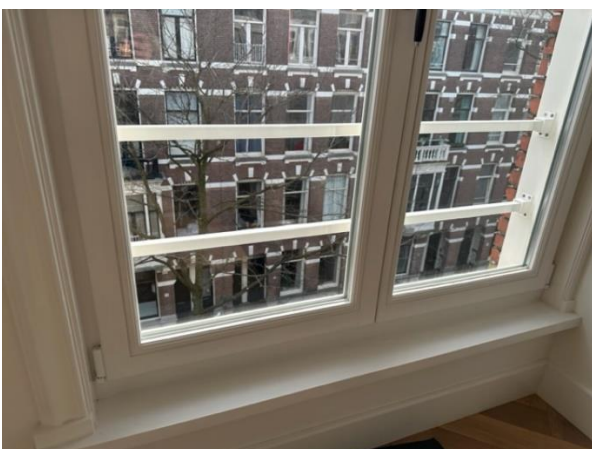
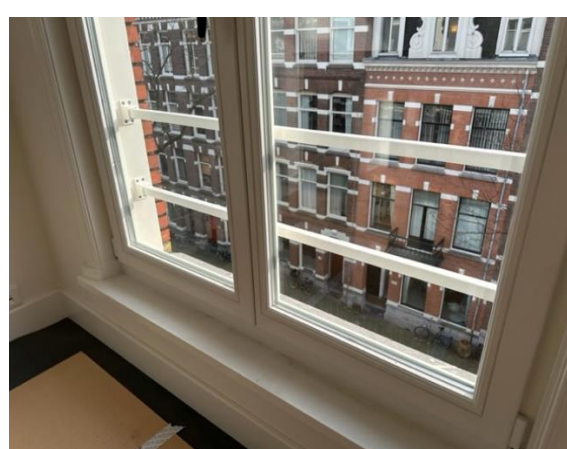
**Reden:** Doorvalbeveiliging verplicht op basis van het Bouwbesluit 2012.

Fig. 14, 15, 16 en 17 witte stangen fungerend als doorvalbeveiliging geplaatst op zowel de 2<sup>e</sup> als 3<sup>e</sup> verdieping aan de voorzijde (zuidzijde) van het pand.

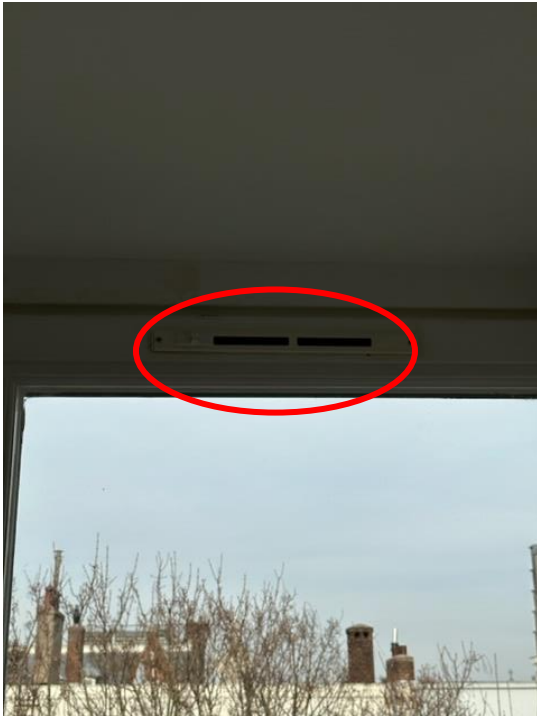
Figuur 18.

Goed functionerende ventilatieroosters in de kozijnen aan de achterzijde (noordzijde) van het pand op de zolderverdieping. Geldt voor alle kozijnen in de achterzijde.

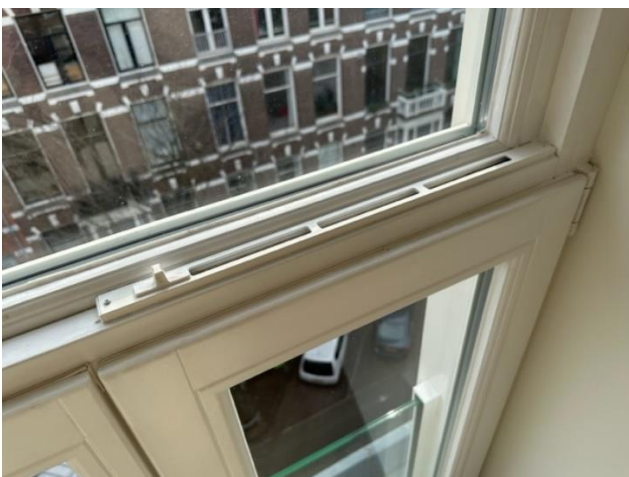
Figuur 20.

Goed functionerende ventilatierooster aan de voorzijde (zuidzijde) van het pand op de zolderverdieping.

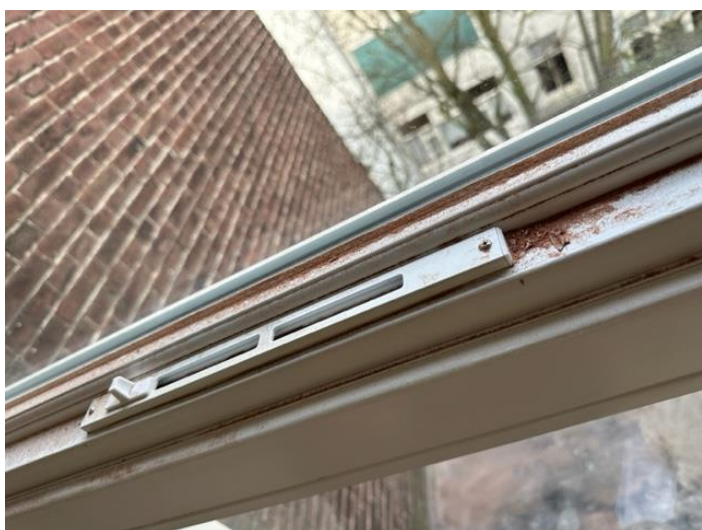
Figuur 21.

Goed functionerende ventilatieroosters aan de achterzijde (noordzijde) van het pand op de 3<sup>e</sup> verdieping. Geldt voor alle kozijnen aan de achterzijde.

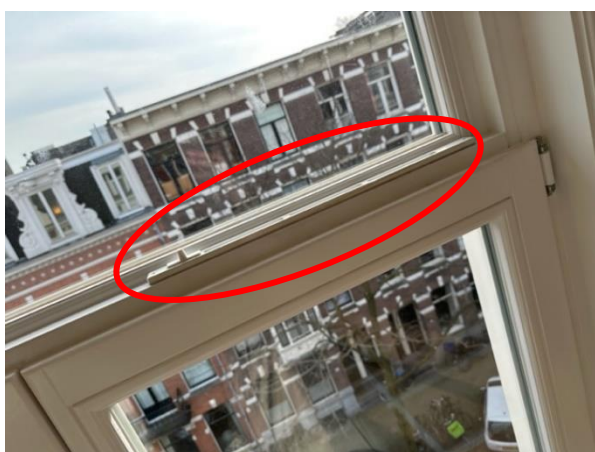
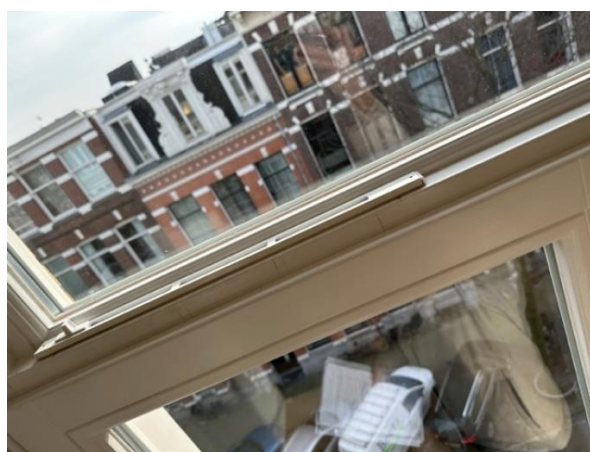
Figuur 22 & 23: Goed functionerende ventilatieroosters aan de voorzijde (zuidzijde) van het pand op de 3<sup>e</sup> verdieping. Geldt voor alle kozijnen aan de voorzijde.

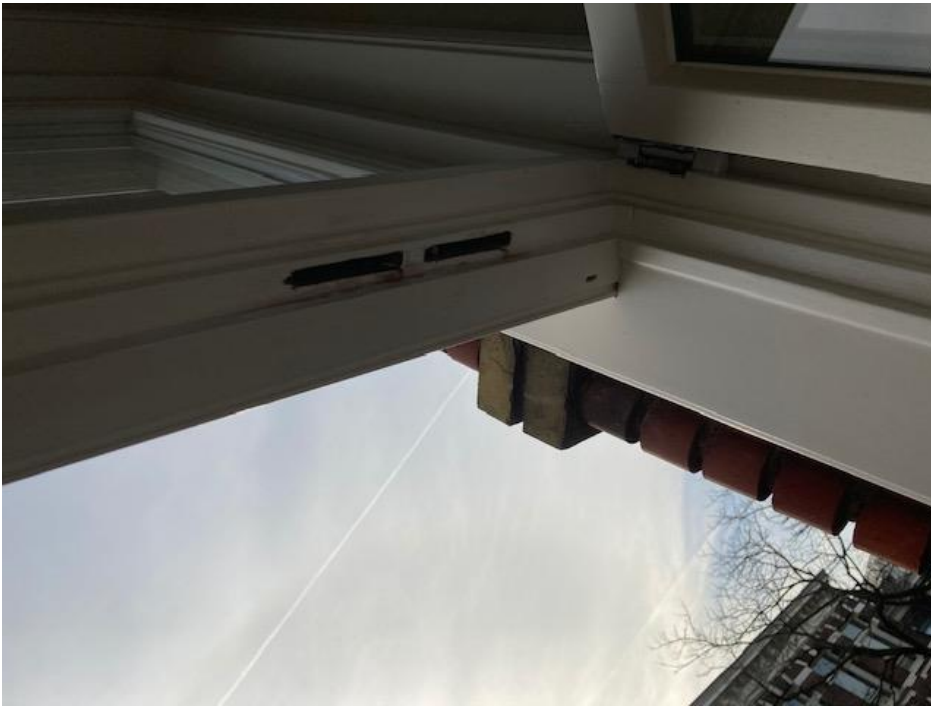
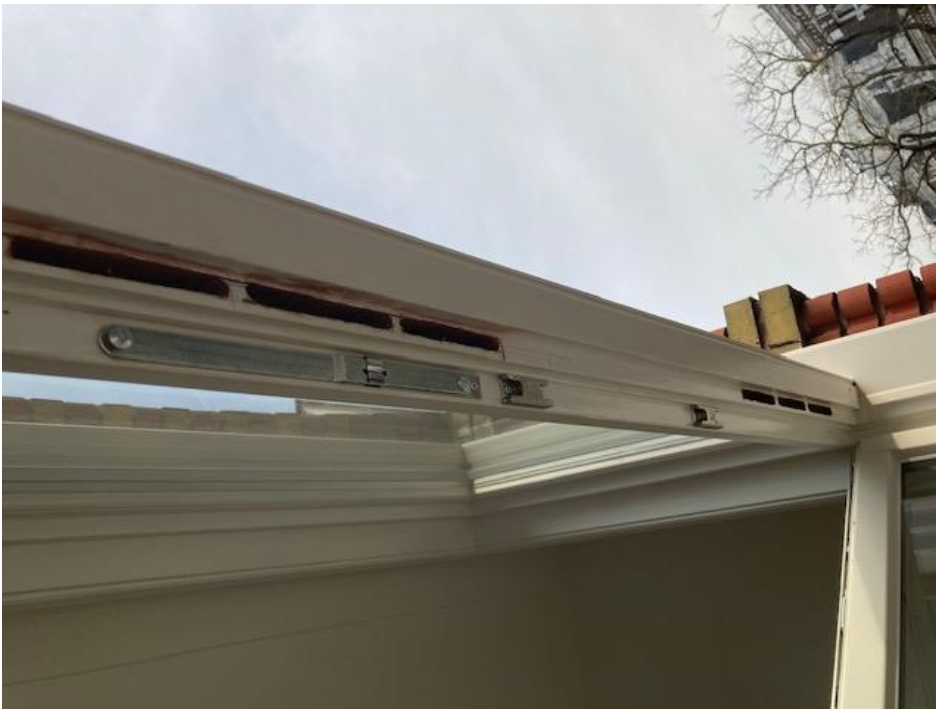
Figuur 24 & 25: Ventilatiegaten gemaakt in alle kozijnen op de 2<sup>e</sup> verdieping aan de voorzijde van het pand (zuidzijde). Deze zijn echter nog niet voorzien van een ventilatierooster. Wel is met het maken van gaten een natuurlijke ventilatievoorziening getroffen.

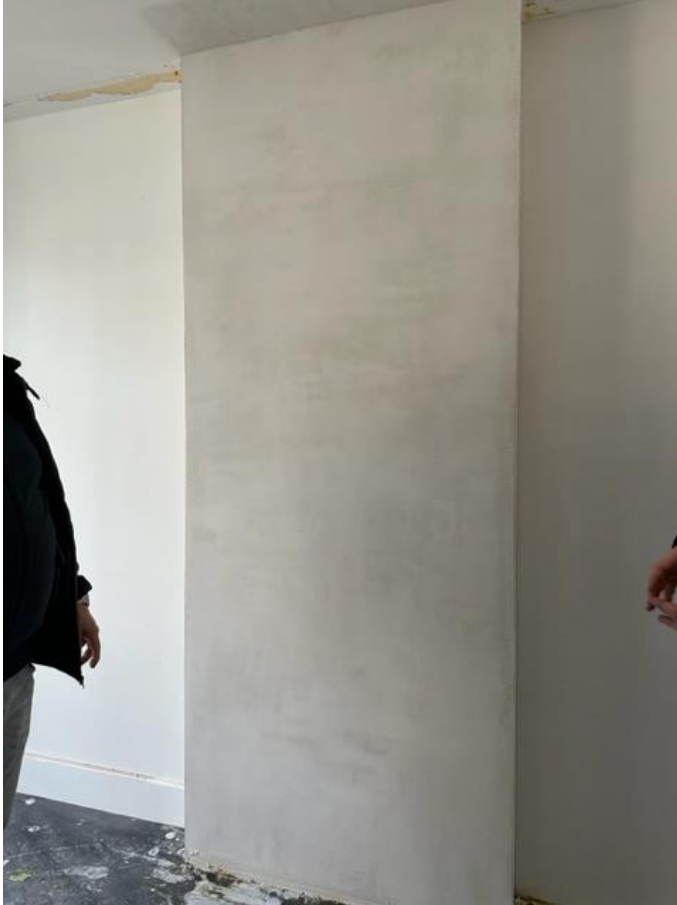
Figuur 26.

Schoorsteenkanaal op de 3<sup>e</sup> verdieping van het pand. Dit schoorsteenkanaal bevindt zich in de kamer aan de achterzijde (noordzijde) van het pand. Schoorsteenkanaal is teruggeplaatst nadat deze eerder was verwijderd.

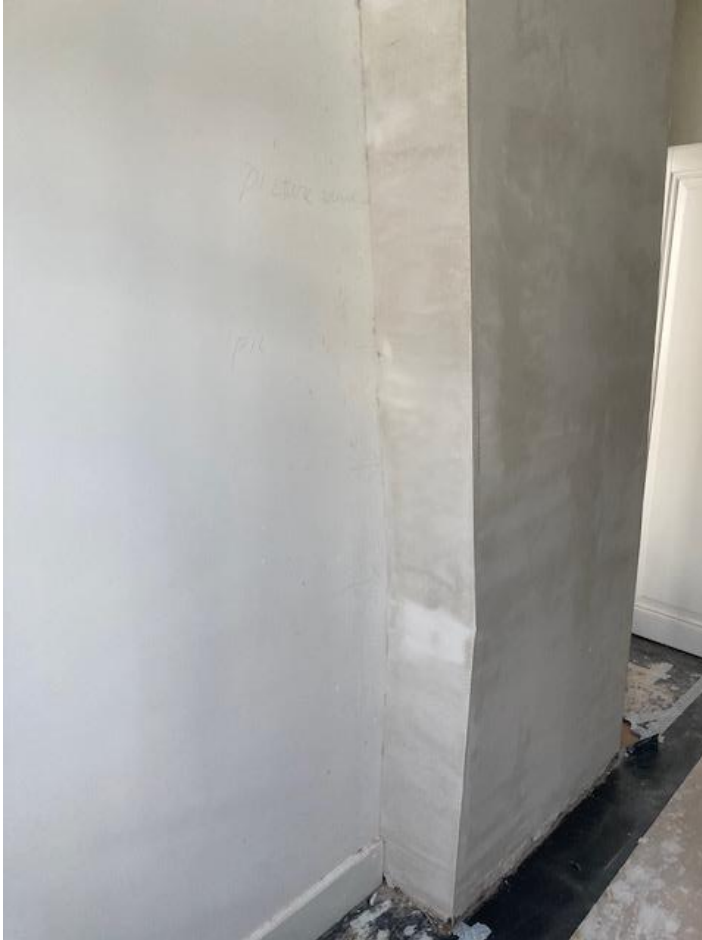
Figuur 27.

Schoorsteenkanaal op de 2<sup>e</sup> verdieping van het pand. Dit schoorsteenkanaal bevindt zich in de kamer aan de achterzijde (noordwestzijde) van het pand. Schoorsteenkanaal is teruggeplaatst nadat deze eerder was verwijderd.

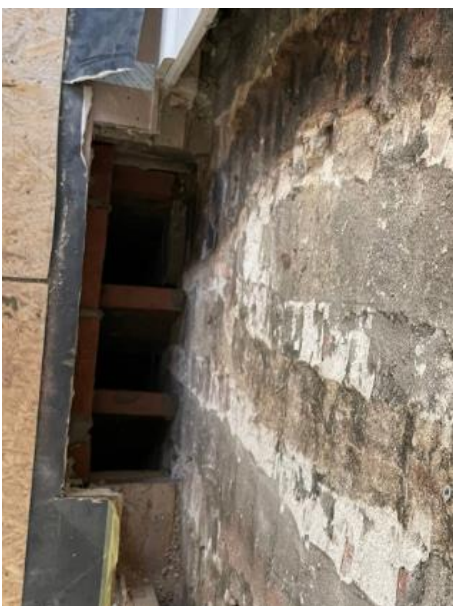
Figuur 27a. interne leidingen schoorsteen 2<sup>e</sup> verdieping

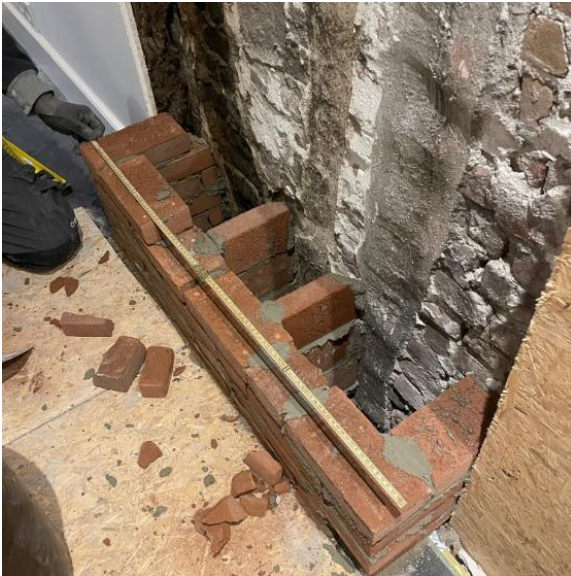
Figuur 27b. interne leiding teruggeplaatste schoorsteen op de 2<sup>e</sup> verdieping

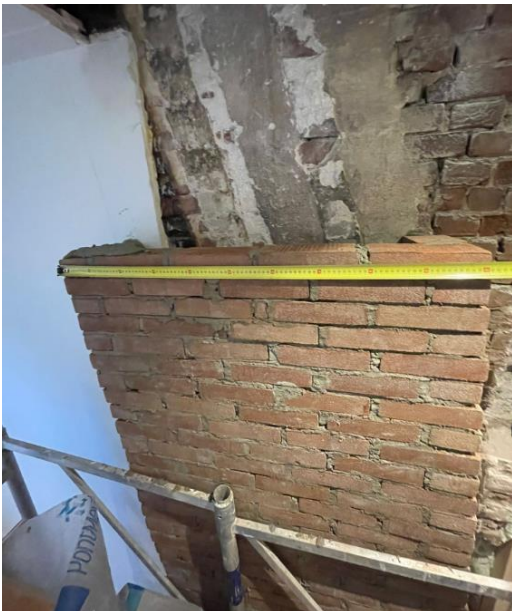
Figuur 27c. teruggeplaatste schoorsteen op de 3<sup>e</sup> verdieping

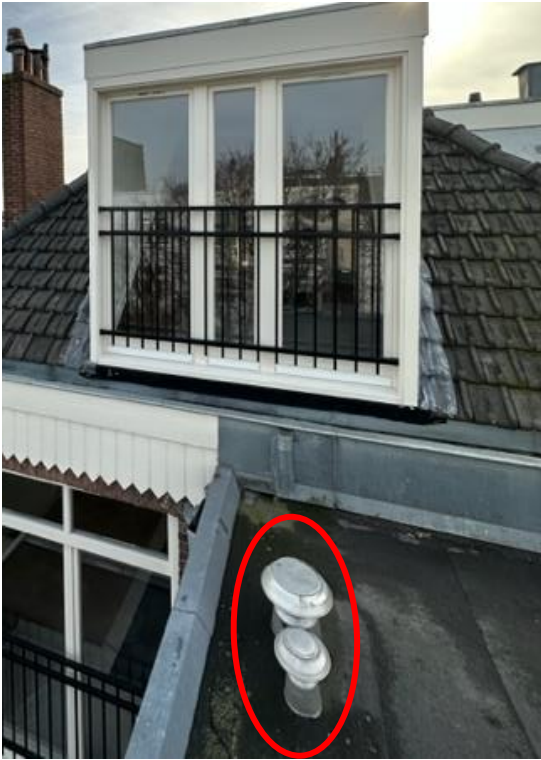
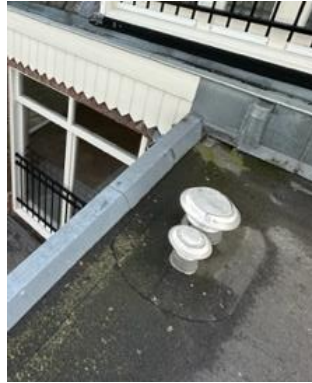
Figuur 28 & 29: Uitmondingen van de ventilatie/rookkanalen die lopen door de schoorsteenkanalen van het pand. De uitmonding is ter hoogte van de zolderverdieping.

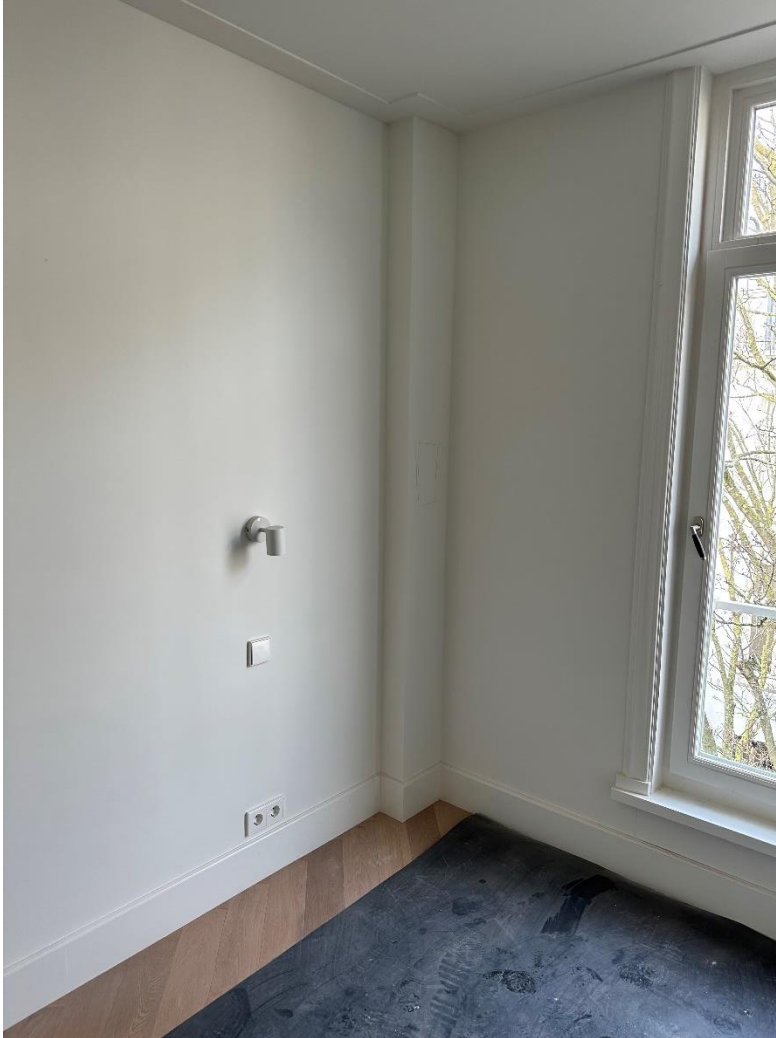
Figuur 30.

Standleiding/ontluchting loopt door de schacht in de hoek van de kamer op de 3<sup>e</sup> verdieping aan de achterzijde (noordzijde) van het pand. Standleiding/ontluchting ontbreekt derhalve niet.

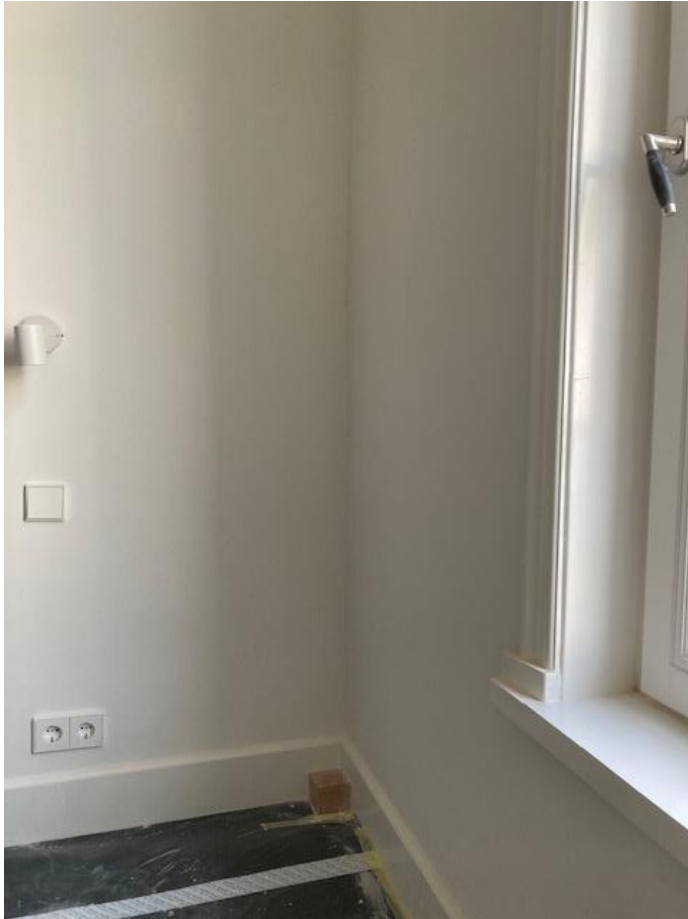
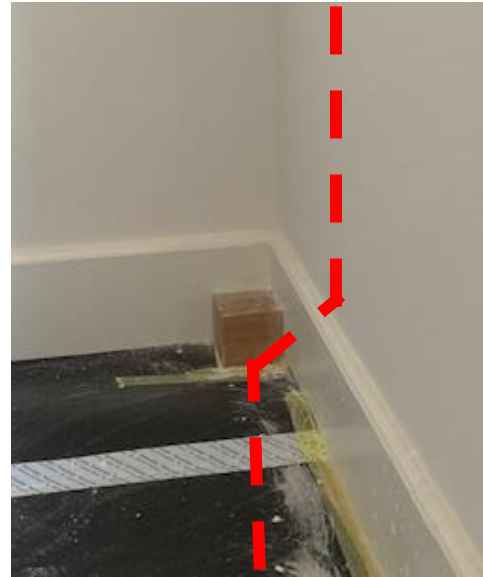
De betreffende standleiding/ontluchting op de 2<sup>e</sup> verdieping maakt in het 'bruine blokje' in de hoek van de kamer tweemaal een bocht van 45 graden die door de wand loopt naar de 3<sup>e</sup> verdieping. De standleiding/ontluchting in deze foto komt van de 1<sup>e</sup> verdieping van het pand.

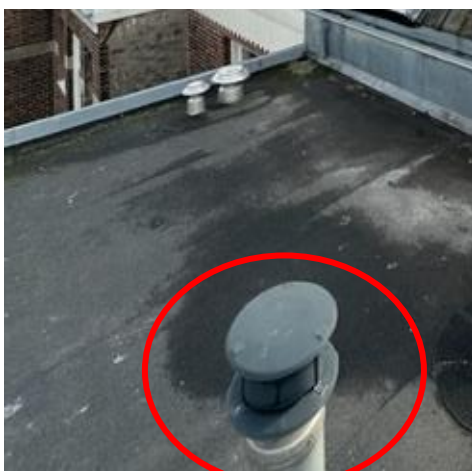
Figuur 33.  
Uitmonding van de standleiding/ontluchting op het dak ter hoogte van de zolderverdieping

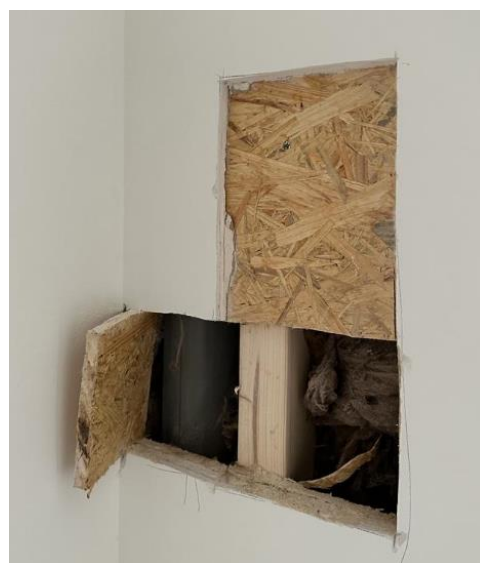
Figuur 33a. standleiding/ontluchting door voorzetwand op de 2<sup>e</sup> verdieping

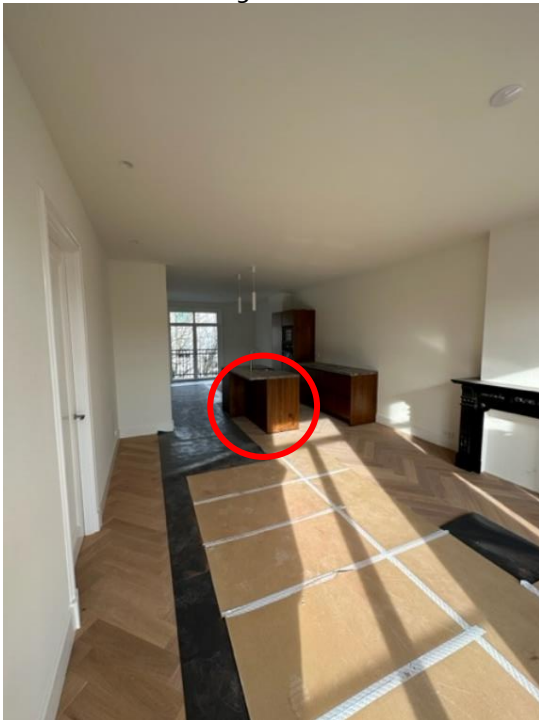
Figuur 34.

Keuken op de 3<sup>e</sup> verdieping. Anders uitgevoerd dan op de vergunningstekeningen. Deze aanpassing is vergunningsvrij.

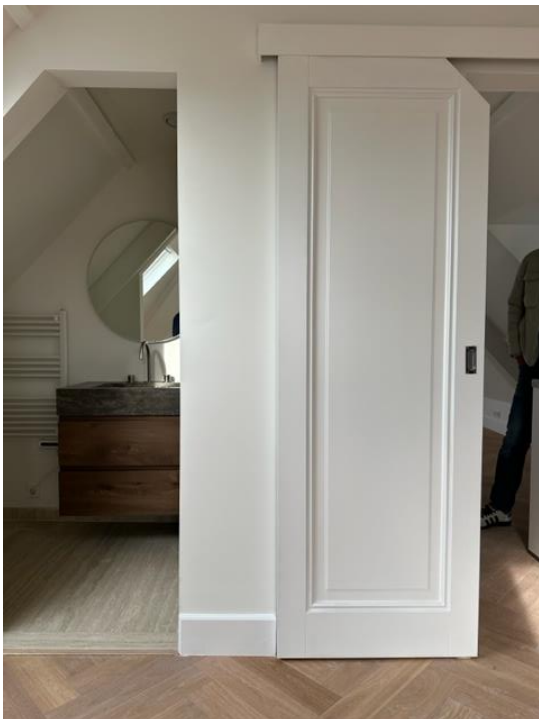
Figuur 35.

Figuur 35: badkamer aan de linkerkant (westzijde) van het pand in de zolderverdieping. Waar in de vergunning de badkamer aan de rechterkant (oostzijde) van het pand in de zolderverdieping is gesitueerd. Ook deze aanpassing is vergunningsvrij.

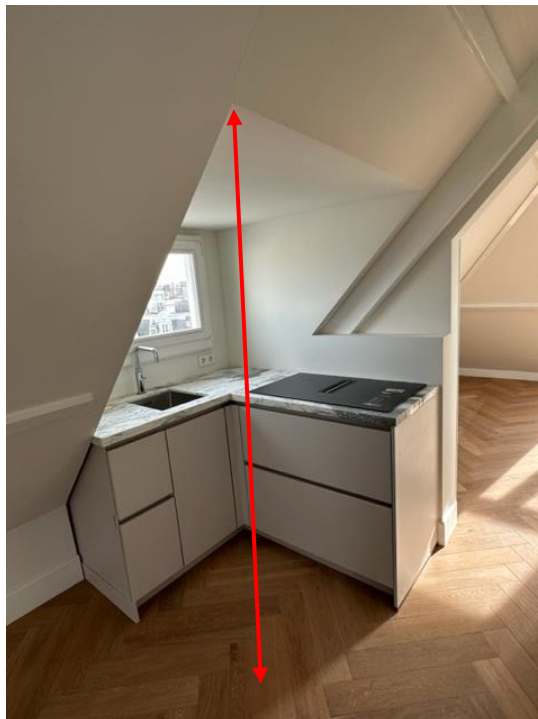
Figuur 36.

**Overtreding:** Wel overtreding van art. 4.7. Bouwbesluit 2012; voor de hoogte van de opstelplaats van het kooktoestel.

**Reden:** Een opstelplaats voor een kooktoestel dient zich te bevinden in een verblijfsgebied. Dat is voor het kleine keukentje op zolderverdieping ook het geval. Echter is o.g.v. art. 4.7 van Bouwbesluit 2012 de minimale hoogte van een verblijfsgebied 210mm. De gemeten hoogte is 195mm. Hierbij is loodrecht gemeten vanaf de parketvloer tot aan het plafond van de dakkapel.

Figuur 36: Keuken op de zolderverdieping. De hoogte hier is 195mm gemeten vanaf de parketvloer tot plafond van de dakkapel.

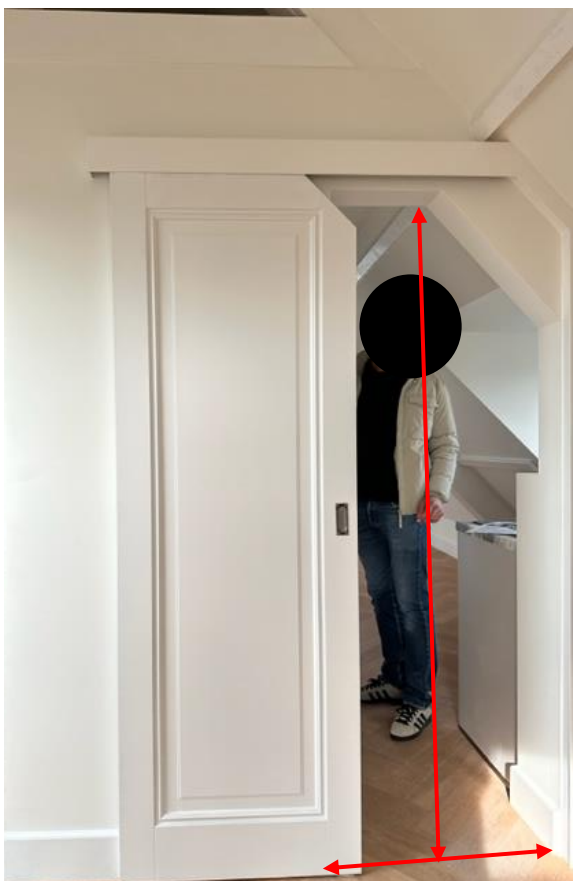
Figuur 37.

**Overtreding:** Ja, van art. 4.22 jo. 4.21 Bouwbesluit 2012.

**Reden:** een doorgang heeft op basis van de hiervoor genoemde artikelen een vrije breedte van ten minste 0,85 m en een hoogte van ten minste 2,3<sup>5.1, 2, e</sup> geconstateerde breedte van de doorgang is 0,72m en hoogte is 2,10 m.

Vrije doorgang van de deur is 0,72m in de breedte en 2,10 m in de hoogte.

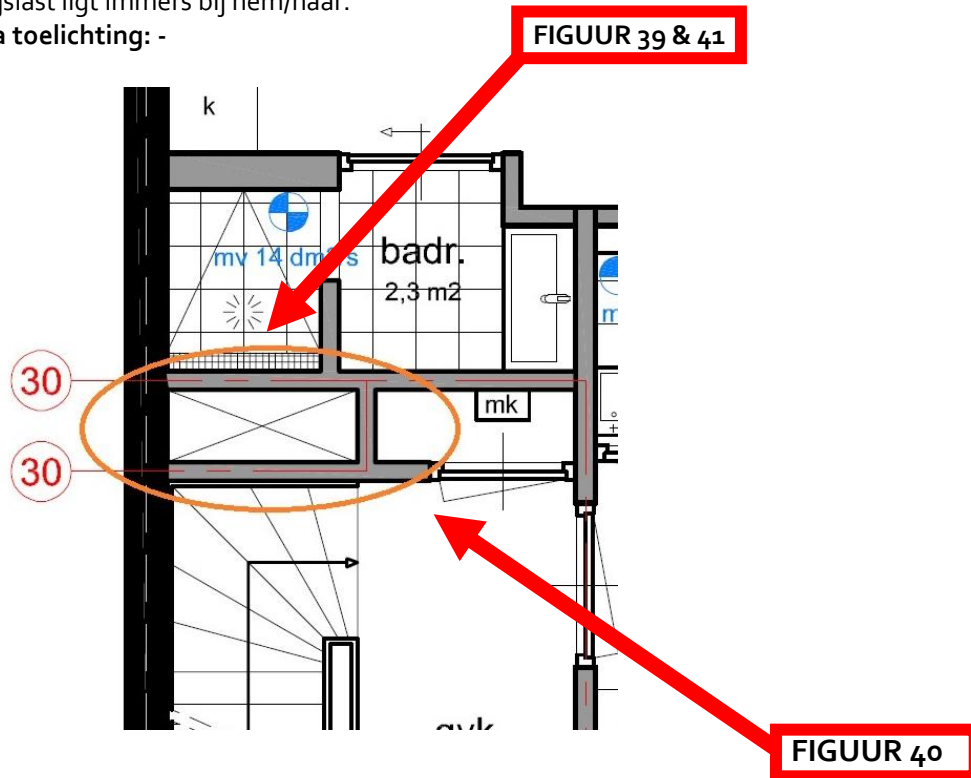
Figuur 38. De betreffende ventilatieschacht

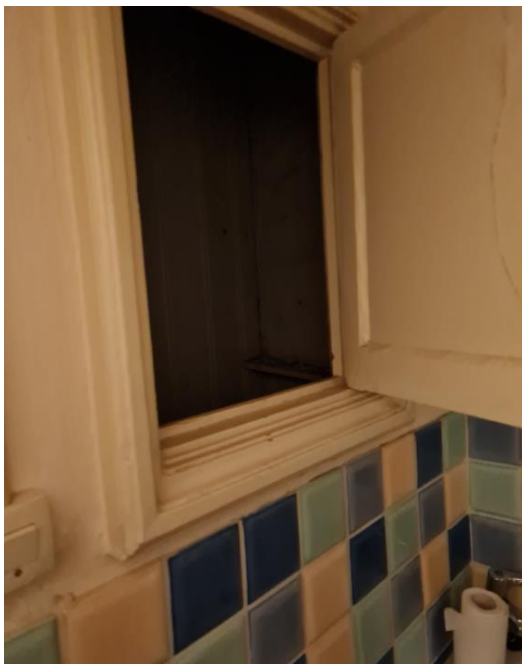
Figuur 39. Oude situatie ventilatieschacht zonder leidingen

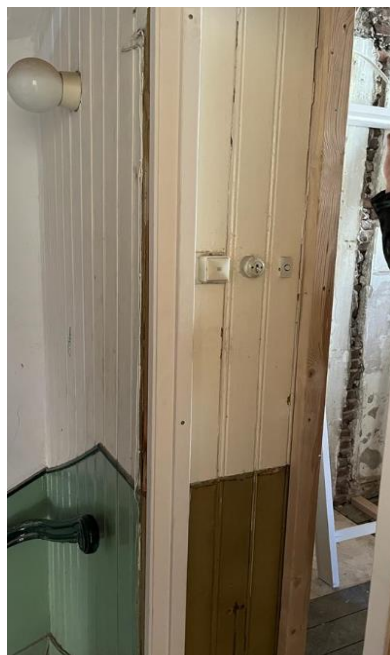
Figuur 40. Ventilatieschacht halzijde

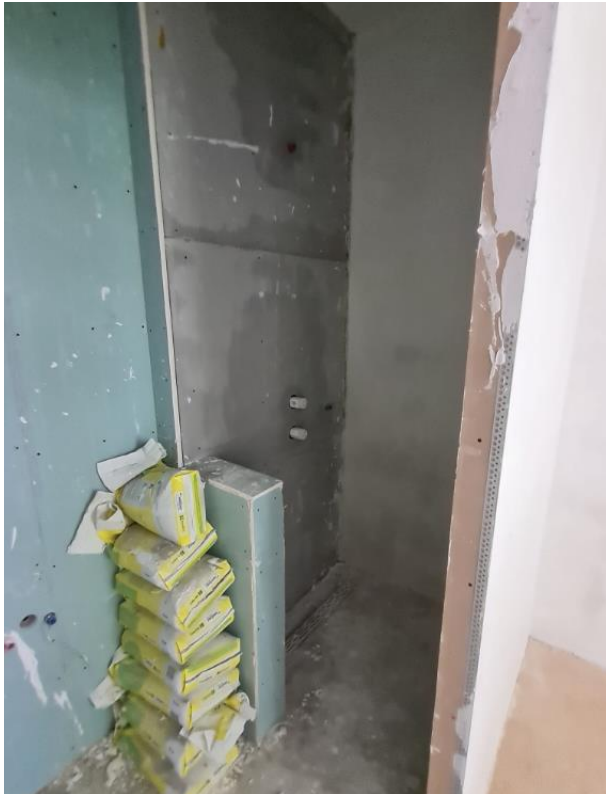
Figuur 41. Ventilatieschacht dichtgezet voor de 2<sup>e</sup> en 3<sup>e</sup> verdieping en mechanische ventilatie geplaatst voor de 2<sup>e</sup> en 3<sup>e</sup> verdieping.

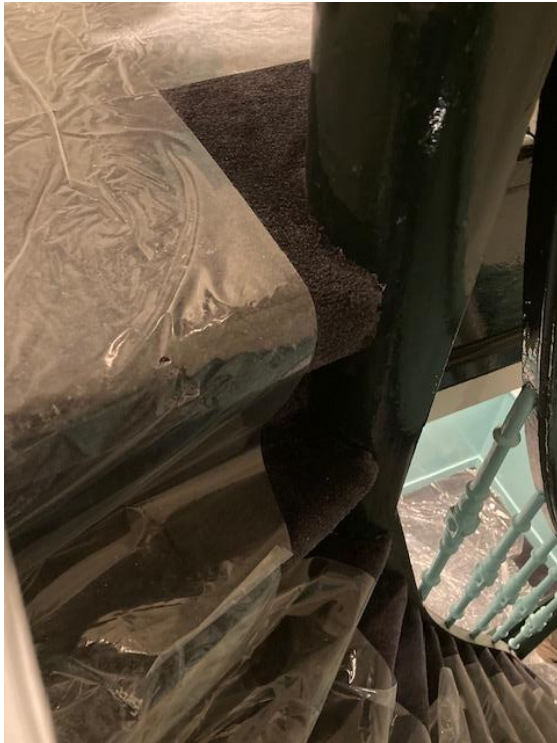
**Extra toelichting:** vastgesteld is dat de trap is voorzien van een dik tapijt met daaronder een rubberen demp laag. Voetstappen van de aanwezigen waren niet hoorbaar op het moment dat de trap werd op- en afgelopen.

Figuur 42. Aangelegd tapijt met dempend materiaal

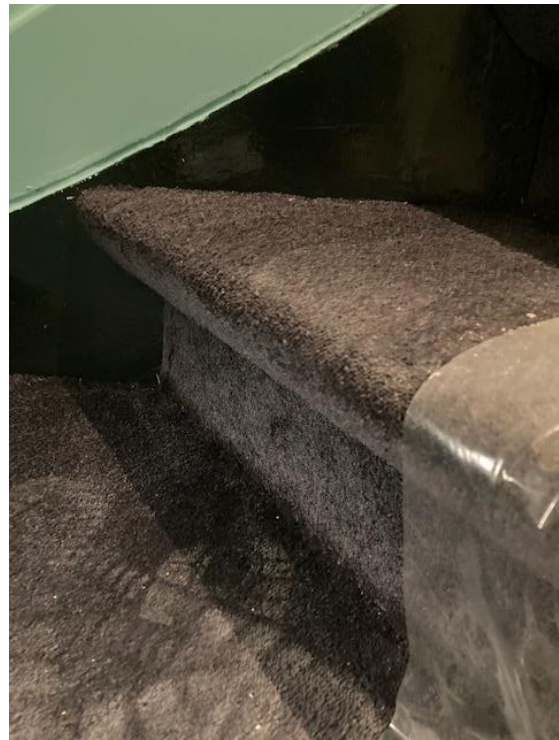
Figuur 43. Tapijt in het trappenhuis
