**Rapport van bevindingen na ambtshalve controle,  
melding, handhavingsverzoek etc.**

Fotorapportage 5.1, 2, e (2<sup>e</sup>, 3<sup>e</sup> en zolderverdieping) d.d. 15 februari 2023

Z2022-C006206/ Z2023-C001081

Afdeling Vergunningen, Toezicht en Handhaving

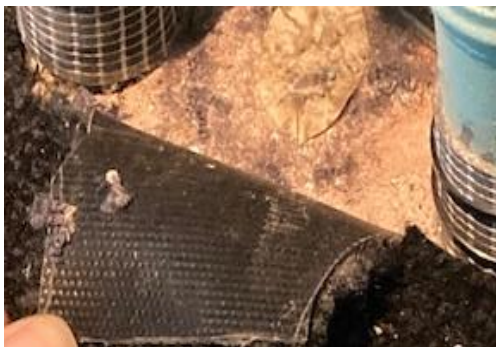
Figuur 44. Rubberen demplaag

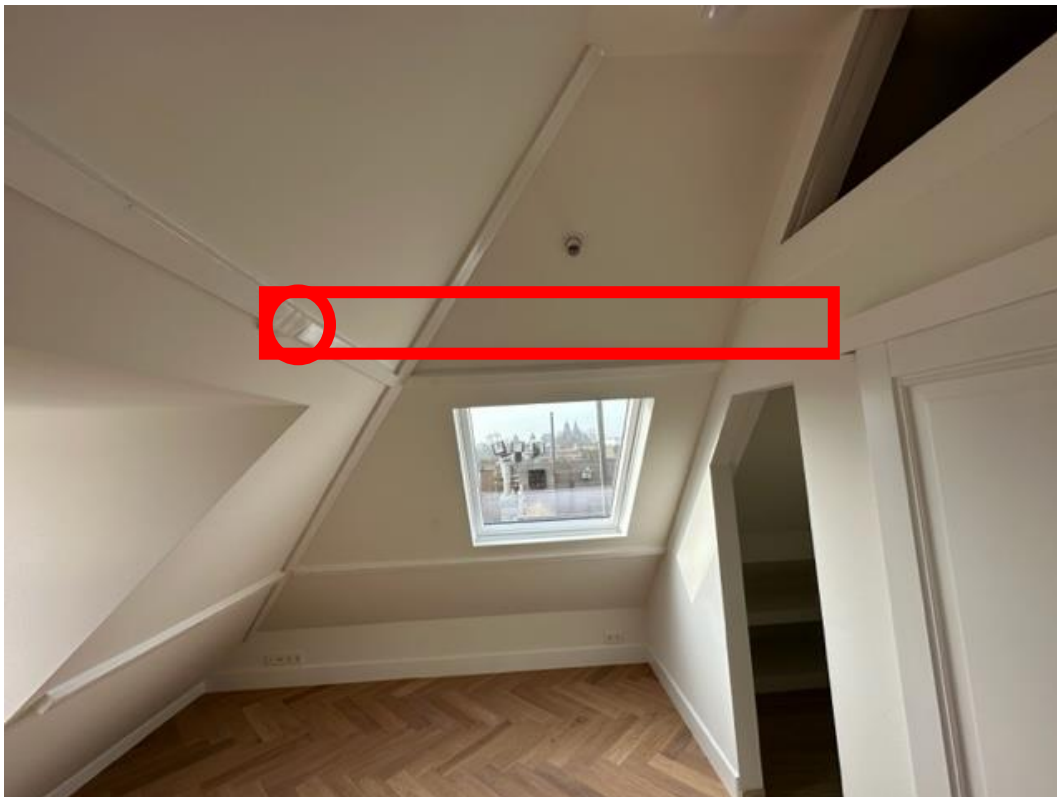
**Reden:** de hijsbalk heeft geen dragende functie die de belasting van de bestaande dakkapel/hijsluik afvoert naar de fundering. De hijsbalk is immers in het midden bovenop de dakkapel gesitueerd. De dakkapel is op zichzelf staand in het dakvlak geplaatst. Tevens heeft de volledige hijsbalk geen functie meer daar de haak aan het uiteinde van de hijsbalk al langer dan 14 jaar niet meer aanwezig is. Dus het hijsen via een hijsbalk is niet meer aan de orde (n.b. volgens Arbowetgeving is handmatig hijsen ook niet meer toegestaan) en daarom kan het gebruik van de hijsbalk constructief geen gevolgen meer hebben voor de staat/constructie van de dakkapel. Het intern verwijderen/afzagen van de hijsbalk heeft geen gevolgen voor en brengt geen verandering van de constructie van het bestaande dakkapel met zich mee en is daarom vergunningsvrij op grond van artikel 3, achtste lid, onderdeel van bijlage II Bor.

Figuur 45. Gemarkeerde delen betreft de intern verwijderde hijsbalk. Rond gemarkeerd is de plaats waar deze hijsbalk is afgezaagd.

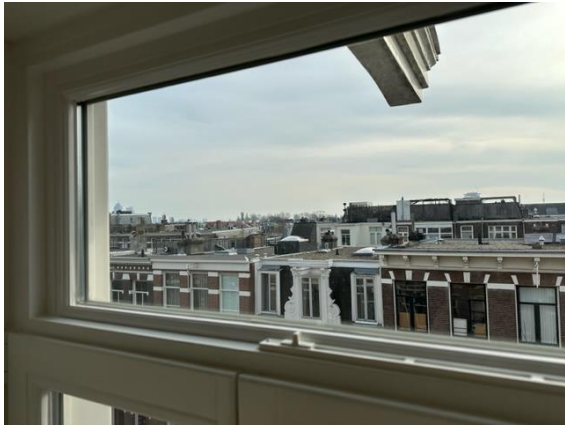
Figuur 46. de verwijderde haak van de hijsbalk

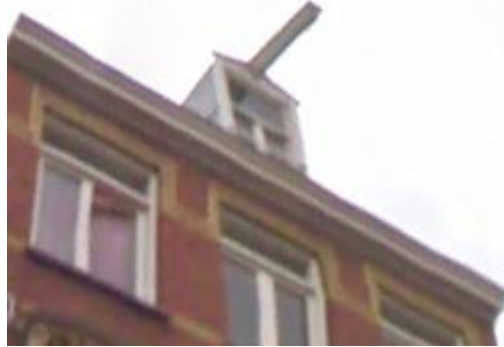
figuur 47. de verwijderde haak van de hijsbalk in juli 2009
