Asbestinventarisatierapport

Asbestinventarisatie ter voorbereiding van het verwijderen van asbesthoudende plaat uit de entree van het pand aan de Van Eeghenstraat 98 te Amsterdam.

Asbestinventarisatie saneren asbesthoudende plaat
Van Eeghenstraat 98 te Amsterdam
Opdrachtnummer 22.174 - 98

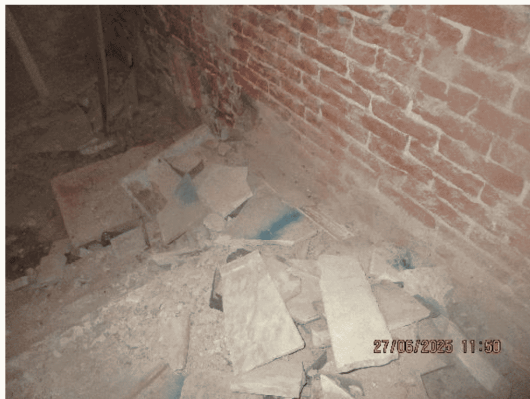
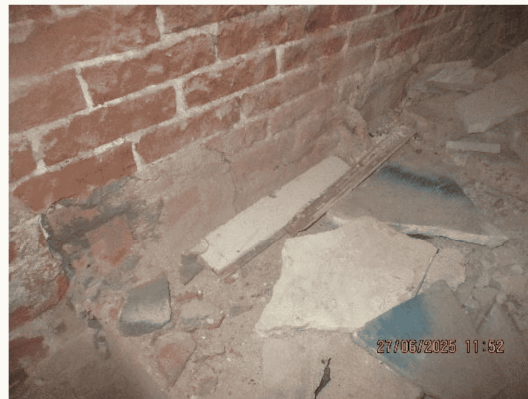
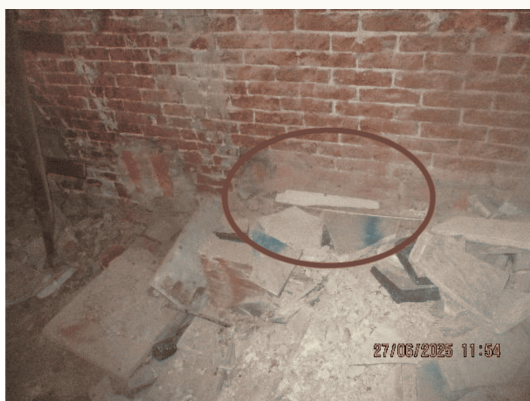
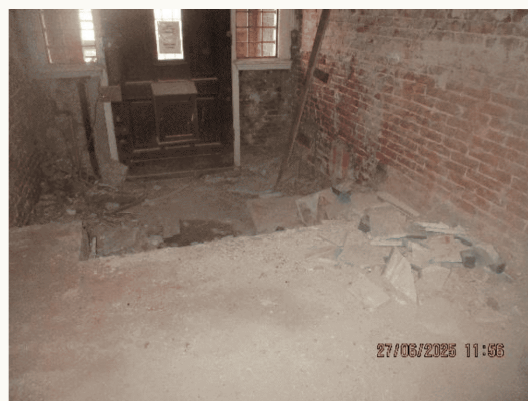
In de entree zijn een tweetal plaatstukken (circa 15 x 40 cm) aangetroffen.

Herkomst van de plaatstukken is onbekend/kon niet worden vastgesteld.

Door ons is een monster (M41) genomen van een van de plaatstukken. Een en ander is inderdaad asbesthoudend (zie analysecertificaat – bijlage). De plaatstukken hebben afmetingen van circa 15 x 40 cm (2 stuks). Het plaatmateriaal is niet verweerd doch

licht beschadigd. De herkomst van het plaatmateriaal kon niet worden vastgesteld c.q. was onbekend. De plaatstukken dienen volgens de risicoklasse-indeling 2A (zie SMART – bijlage) te worden verwijderd. Op het moment van onderzoek was het kantoor niet als zodanig in gebruik. De inventarisatie is uitgevoerd om vast te stellen op welke wijze de asbesthoudende toepassing dient te worden verwijderd.

Locatie	Van Eeghenstraat 98 te Amsterdam
Bronnummer	M41
Bron	losse plaat
Afmetingen	2 stuks; circa 15 x 40 cm
Ruimte	entree
Asbestsoort	amosiet
Percentage	15-30%
Binding	niet-hechtgebonden
Bevestiging	los
Beschadigd	licht
Verweerd	niet
Verwijderingsmethode	in containment
Risicoklasse-indeling	2A (zie SMART – uitdraai in de bijlage)
Bereikbaarheid	goed
Toelichting	het betreft hier een onvoorziene asbesthoudende toepassing, herkomst kon niet worden vastgesteld
