RAPPORTAGE

Aanvullend onderzoek op basis van het definitief ontwerp
Korte Muiderweg te Weesp

Terra Nostra

9 februari 2024

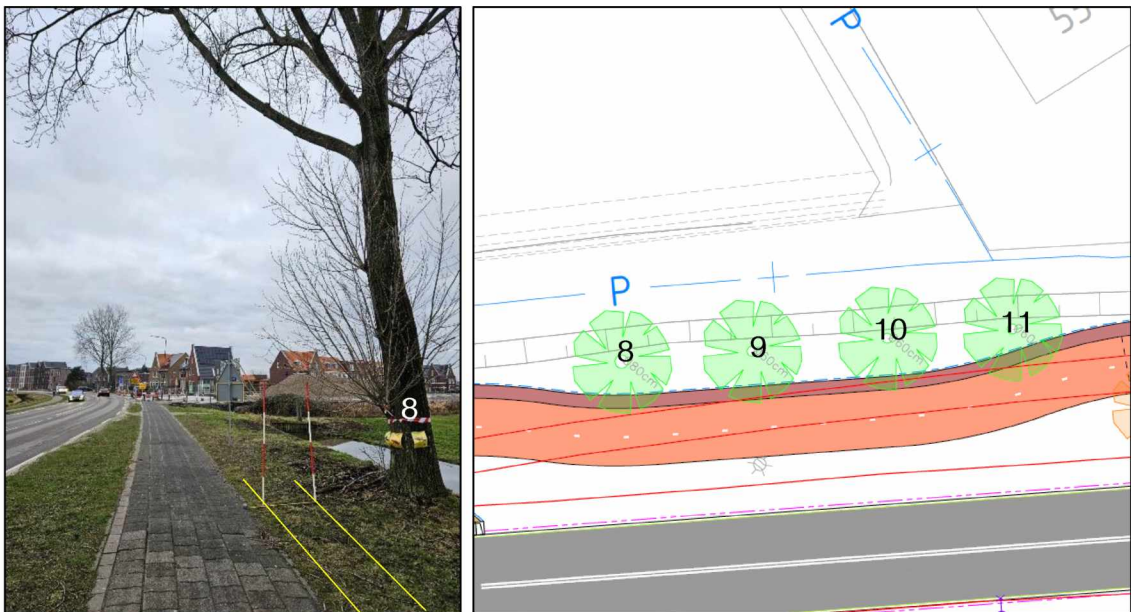
- 2.1.1 Nabij de populieren met boomnummer 8 t/m 11 wordt het bestaande trottoir vervangen door het fietspad met een aaneengesloten voetpad. Het voetpad komt hierbij op 2,1 m uit het hart van de stam te liggen (foto 1) met een theoretische inbouwdiepte van 38 cm -mv. Door het sterk verticaal ontwikkeld wortelgestel in dit deel van het projectgebied, wordt hierbij geen desastreuze wortelschade verwacht. Echter kan er incidenteel (stabiliteits)beworteling aanwezig zijn binnen het te ontgraven profiel. De omgang met deze beworteling, en de effecten hiervan op de bomen, zullen in het veld tijdens de werkzaamheden beoordeeld moeten worden door een boomtechnisch toezichthouder.

Foto 1 links: Impressie van de locatie van het te realiseren voetpad (gele lijnen) nabij boom 8.
Figuur 1 rechts: Uitsnede van het ontwerp met boomnummers.

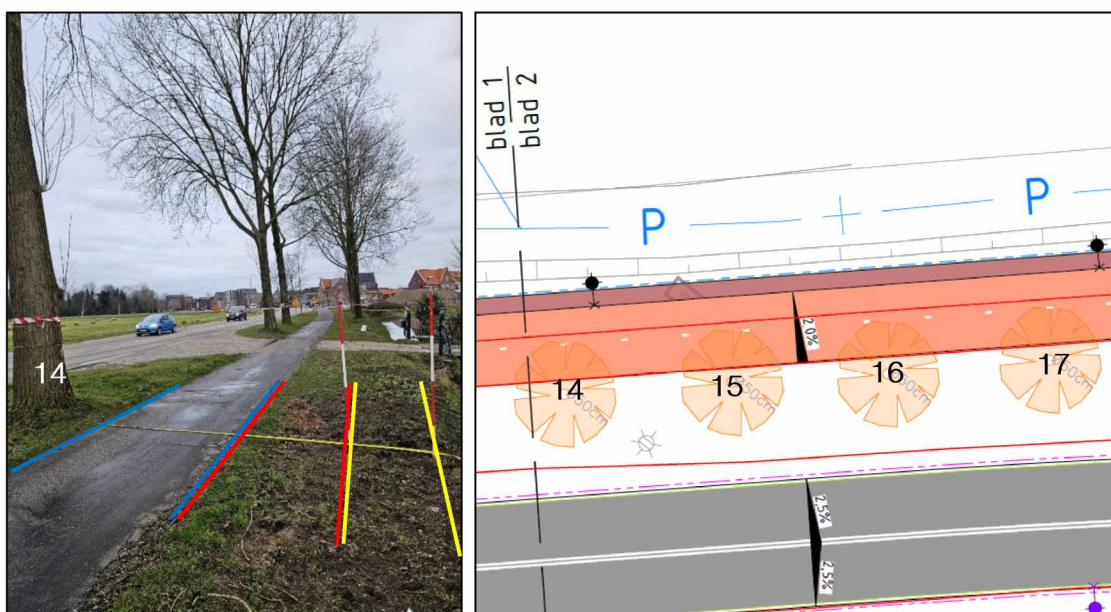
- 2.1.2 Ter hoogte van de populieren met boomnummer 12 t/m 20 wordt hergebruik gemaakt van het profiel van het bestaande fietspad. Hierbij wordt het fietspad verbreed in westelijke richting en wordt de deklaag van het fietspad vervangen, de fundatie van het bestaande fietspad blijft gehandhaafd (foto 2). Op basis hiervan zijn de te verrichten werkzaamheden beperkt in effect op wortelbeschadiging. Incidenteel zal hier oppervlakkige (stabiliteits)beworteling aangetroffen worden welke zal beschadigen door de werkzaamheden. Dit zal per individuele boom verschillen en ter plaatse bekeken moeten worden door een boomtechnisch toezichthouder. Bij beschadiging zullen de wortels verloren gaan/verwijderd dienen te worden, en zal de boom mogelijk aftakelen en uiteindelijk volledig afsterven. Hiernaast zal afhankelijk van de mate van wortelkap, dit invloed hebben op de stabiliteit van de bomen. Met mogelijk een risico op instabiliteit (windworp) tot gevolg.

Foto 2 links: Impressie van het te realiseren voetpad (geel), nieuw fietspadprofiel (rood) en de te herprofileren toplaag (blauw) nabij boom 14.

Figuur 2 rechts: Uitsnede uit ontwerp met boomnummers.

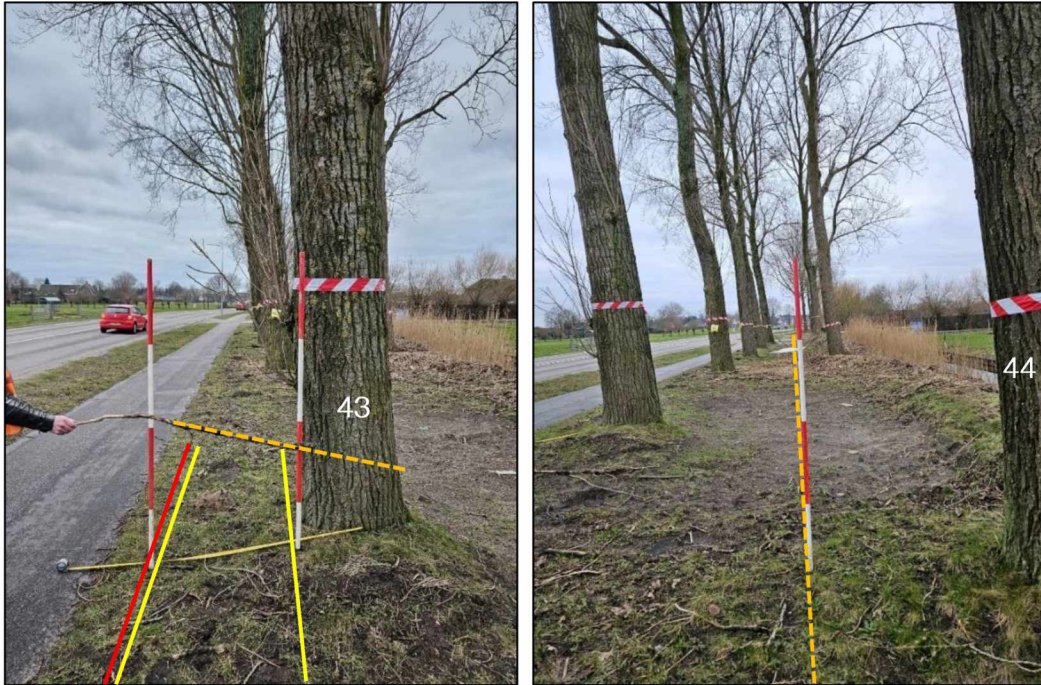
- 2.1.4 De bomen met boomnummers 38, 41, 44 en 51 nabij de te realiseren brug worden binnen het DO gehandhaafd. Het gaat hier om 5 populieren met een normale tot verminderde conditie. Bij het realiseren van de brug (circa 1,5 m +mv) wordt een talud (ophoging) richting de bomen gerealiseerd om de verhoging van de brug aan te laten sluiten op het maaiveldniveau. Het talud wordt tot respectievelijk 50-130 cm afstand van de stamvoet gerealiseerd. Hierbij zal er een verhoging in maaiveldniveau binnen de wortelkluitprojectie van de bomen zijn van > 10 cm +mv. Afhankelijk van de mate van ophoging verstoort dit de bodemgashuishouding en veroorzaakt verdichting van de bestaande bodem. Hierdoor zal er door de ophoging zowel structuurbederf van de bodem als wortelschade ontstaan. De bomen zullen hierdoor een terugval in conditie ervaren, waarbij er kroonsterfte zal optreden (afgestorven takken) en mogelijk verdere aftakeling van de huidige habitus. Het volledig afsterven van de bomen is in deze niet voorzien. Boomnummers 37, 39, 40, 42, 43, 45, 48, 49 en 50 bevinden zich binnen het op te hogen talud, waarbij de ophoging respectievelijk 1,3 m +mv bedraagt. Hiernaast staan de bomen nipt binnen of strak tegen de lijn van het te realiseren voet- en fietspad. Voor deze bomen is > 70 % aan

wortelverlies voorzien. Hierbij zullen deze afsterven en een direct instabiliteitsrisico vormen. Boomnummer 46 en 47 bevinden zich binnen het tracé van de watergang in de nieuwe situatie.

Foto 3 links: Impressie van het te realiseren voetpad (geel), nieuw fietspadprofiel (rood), en de hoogte van de ophoging (oranje stippellijn) bij boomnummer 43.

Foto 4 rechts: Impressie van de aansluiting (oranje stippellijn) van het talud op het huidige maaiveld binnen de wortelprojectie van boomnummer 44.

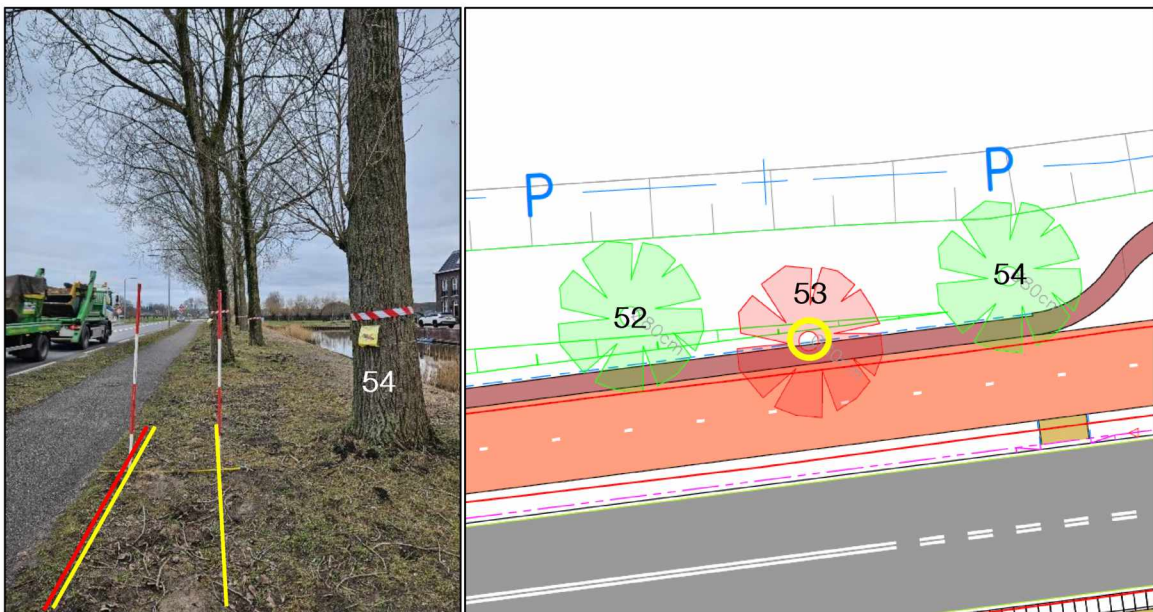
2.1.5 Te hoogte van boomnummer 52, 53 en 54 wordt het bestaande fietspad vervangen door een gecombineerd voet- en fietspad. Het voetpad met een theoretische inbouwdiepte van 38 cm -mv wordt op 210 cm vanuit het hart van de stam van boomnummer 52 en op 180 cm bij boom 54 gerealiseerd. Het fietspad wordt gerealiseerd op circa 300 cm vanuit het hart van de stammen, deze heeft een theoretische inbouwdiepte van 71 cm -mv. Tijdens het veldwerk in de reeds uitgevoerde BEA zijn hier op 85 cm uit het hart van de stam aan de waterzijde, op circa 15 cm -mv, stabiliteitswortels aangetroffen van \varnothing 270 mm. Naar verwachting zal de intensiteit en diameter van de beworteling richting bestaand fietspad en verder van de boom gelegen, minder zijn. Echter zullen er incidenteel binnen het te ontgraven profiel forse wortels aangetroffen worden. Dit zal tijdens het uitvoeren van de werkzaamheden ter plaatse bekeken moeten worden door een boomtechnisch toezichthouder. Boomnummer 53 (figuur 4) bevindt zich binnen het tracé van het voetpad, deze boom kan hierdoor niet gehandhaafd worden.

Foto 5 links: Impressie van het te realiseren voetpad (geel) en nieuw fietspadprofiel (rood) bij boomnummer 54. Figuur 4: Uitsnede uit ontwerp met boomnummers. De gele cirkel bij boomnummer 53 geeft werkelijke stamdiameter weer (80 cm).

Voor boomnummer 53 geldt dat de bocht in het aan te leggen voetpad circa 6 m verplaatst kan worden in oostelijke richting (figuur 12) tot buiten de kroonprojectie. Hiervoor is voldoende ruimte aan de oostkant van boomnummer 53. Hierbij wordt het risico op wortelschade met negatieve gevolgen vermindert.

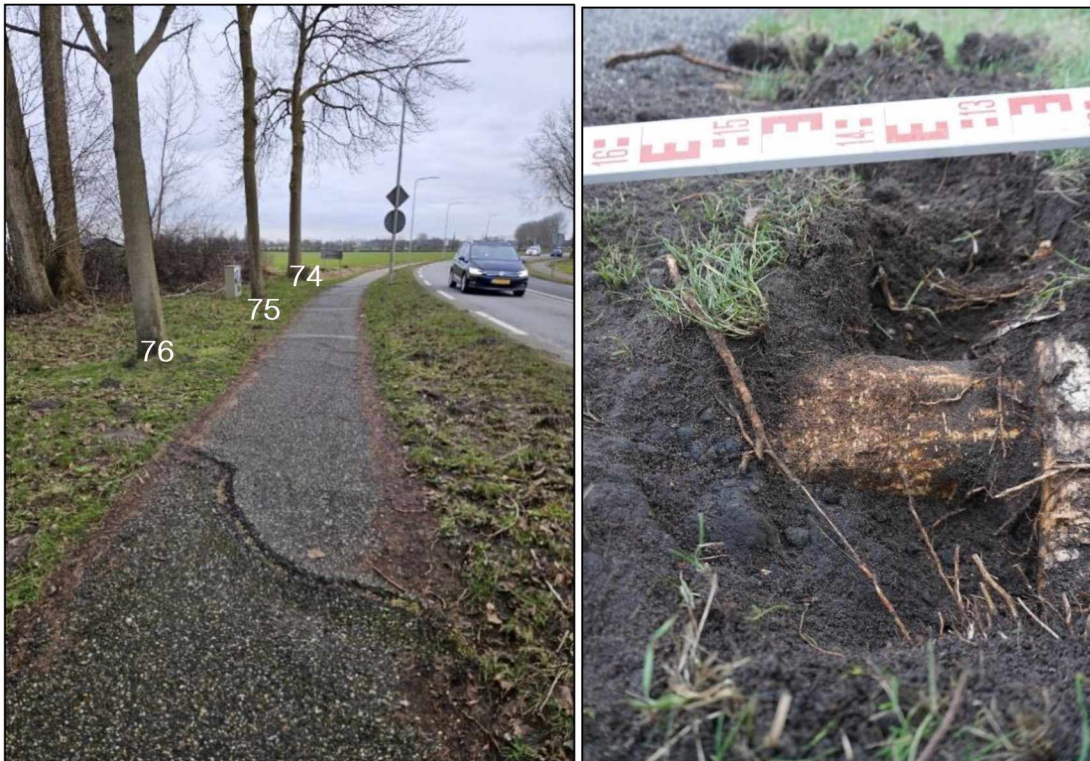
2.1.6 De bomen met boomnummers 74 t/m 78 en 81 in het noordelijk deel van het projectgebied worden gehandhaafd binnen het DO. Het betreft 6 essen met waarvan de conditie is beoordeeld als verminderd tot sterk verminderd. Binnen het DO komt de inrit nabij boom 81 te vervallen. Dit zal in zeer beperkte mate wortelschade veroorzaken mits hier met beleid de verharding wordt verwijderd. Nabij boomnummer 74, 75 en 76 wordt het bestaande fietspad verwijderd. Hierbij is in de voorgenomen situatie geen nieuwe verharding aanwezig. Echter is er beworteling tot onder en in de fundatielaag van het fietspad aanwezig. Bij het volledig verwijderen van het bestaande fietspad worden tevens deze wortels verwijderd. Dit resulteert in het uitgesteld (< 5 jaar) afsterven van de bomen met daarbij een direct stabiliteitsrisico na uitvoering van de werkzaamheden. De wortels kunnen gehandhaafd blijven bij het werken met beleid en het op handkracht verwijderen van het asfalt nabij de beworteling. Nabij boomnummer 77 en 78 wordt het oude fietspad verwijderd, hiervoor geldt hetzelfde als voor boomnummer 74, 75 en 76. Echter wordt er verder bij de bomen vandaan (75 cm en 30 cm) wel een nieuwe aansluiting van het fietspad gerealiseerd met een inbouwdiepte van 71 cm -mv. Hierbij zullen er incidenteel stabiliteitswortels aangetroffen

worden. De omgang met deze beworteling en de effecten hiervan op boomnummer 77 en 78 zullen in het veld tijdens de werkzaamheden beoordeeld moeten worden door een boomtechnisch toezichthouder.

Foto 6 links: Impressie van de wortelopdruk nabij boomnummer 74, 75 en 76.

Foto 7 rechts: Foto uit eerder de uitgevoerde BEA met beworteling van \varnothing 180 mm in de fundatielaag van het fietspad nabij boomnummer 74.

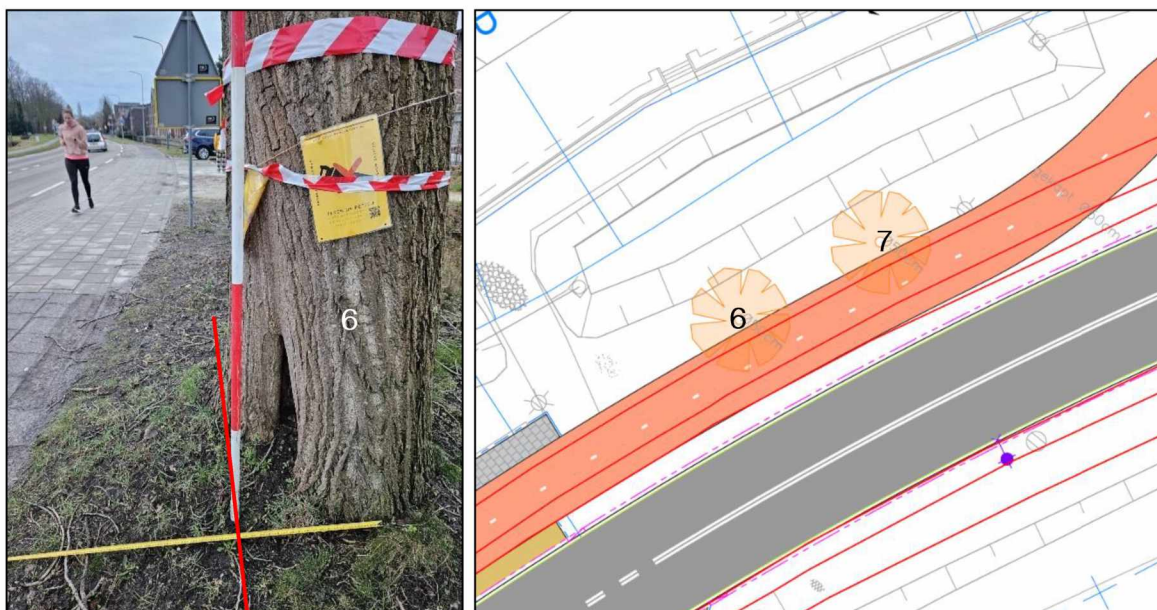
2.2.1 Bij boom 6 en boom 7 is binnen de aanpassing van het DO gekozen voor het achterwege laten van het voetpad ten behoeve van de ruimte voor de boom. Met betrekking tot het aangrenzende fietspad wordt deze hier aan beide zijden verbreed. Het fietspad wordt gerealiseerd met een inbouwdiepte van 71 cm -mv en komt tot binnen de stamvoet te liggen van boom 6 (foto 7) en op 13 cm vanaf de stamvoet van boom 7. Hierbij is > 60% wortelvolumeverlies en een direct risico op instabiliteit voorzien. Hierdoor kunnen beide bomen niet gehandhaafd blijven.

Foto 8 links: Impressie van het te realiseren fietspadprofiel (rood) bij boomnummer 6.

Figuur 6: Uitsnede uit ontwerp met boomnummers.

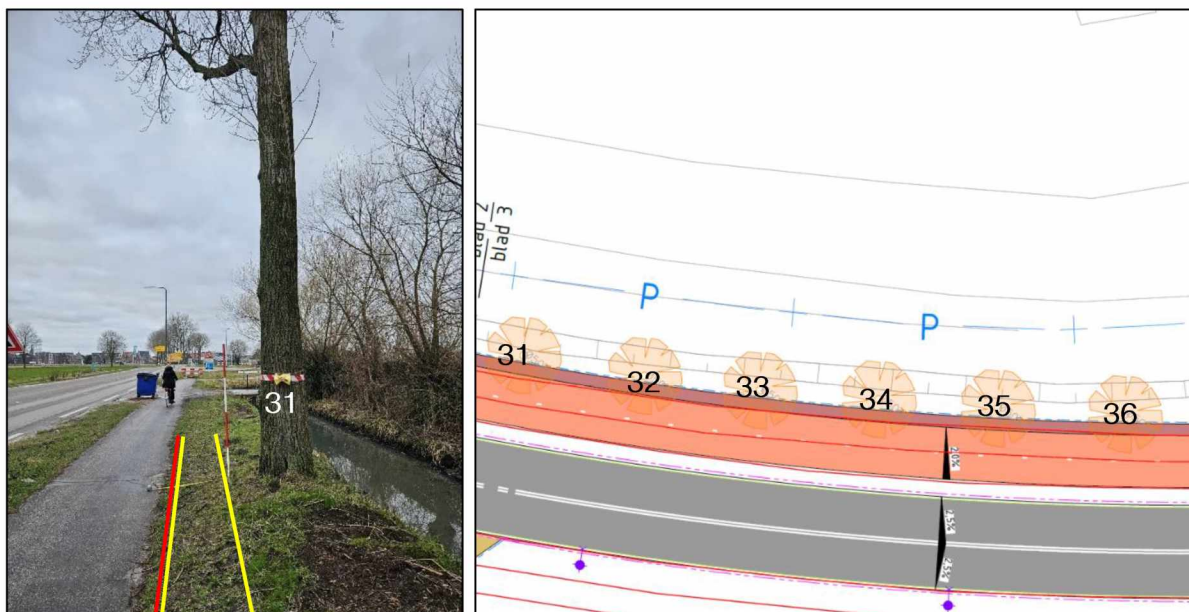
2.2.2 Ter hoogte van boomnummer 31 t/m 36 wordt het bestaande fietspad vervangen door een aaneengesloten voet- en fietspad. Het voetpad met een theoretische inbouwdiepte van 38 cm -mv wordt op respectievelijk 50-75 cm vanuit het hart van de stam van boomnummer 31 t/m 36 gerealiseerd. Het fietspad op respectievelijk 130-150 cm vanuit het hart van de stam, met een theoretische inbouwdiepte van 71 cm -mv. Tijdens het veldwerk in reeds uitgevoerde BEA zijn hier op 85 cm uit het hart van de stam aan de fietspadzijde, vanaf circa 30 cm -mv, stabiliteitswortels aangetroffen van \varnothing 120 mm. Hierbij is > 60% wortelvolumeverlies en een direct risico op instabiliteit voorzien. Hierdoor kunnen deze 6 bomen niet gehandhaafd blijven.

Foto 9 links: Impressie van het te realiseren voetpad (geel) en nieuw fietspadprofiel (rood) bij boomnummer 31.
Figuur 7: Uitsnede uit ontwerp met boomnummers.

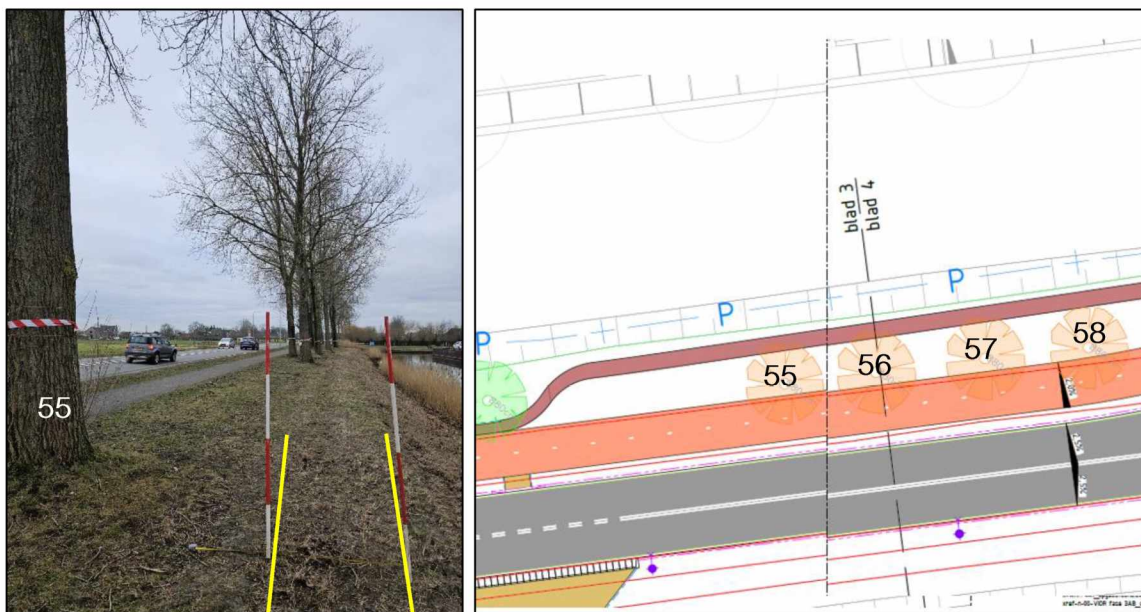
- 2.2.3 Ter hoogte van de populieren met boomnummer 55 t/m 58 wordt het voetpad achter de bomen aangelegd op 310 cm vanaf het hart van de stam. Tijdens het veldwerk in de reeds uitgevoerde BEA is hier vanaf 10 cm -mv intensieve beworteling tot \varnothing 270 mm aangetroffen. Het fietspad wordt verbreed richting de bomen. Deze komt op een afstand van circa 75 cm vanuit het hart van de stam van boomnummer 55, 56 en 58 te liggen. Bij boomnummer 57 is dit circa 100 cm. Hierbij wordt het fietspad bij boomnummer 55, 56 en 58 (stamdiameter \varnothing 80 cm) tot in de stamvoet aangelegd. Hierbij is > 60% wortelvolumeverlies en een direct risico op instabiliteit voorzien. Hierdoor kunnen deze 4 bomen niet gehandhaafd blijven.

Foto 10 links: Impressie van het te realiseren voetpad (geel) bij boomnummer 55.

Figuur 8: Uitsnede uit ontwerp (blad 3 en 4 samengevoegd) met boomnummers.

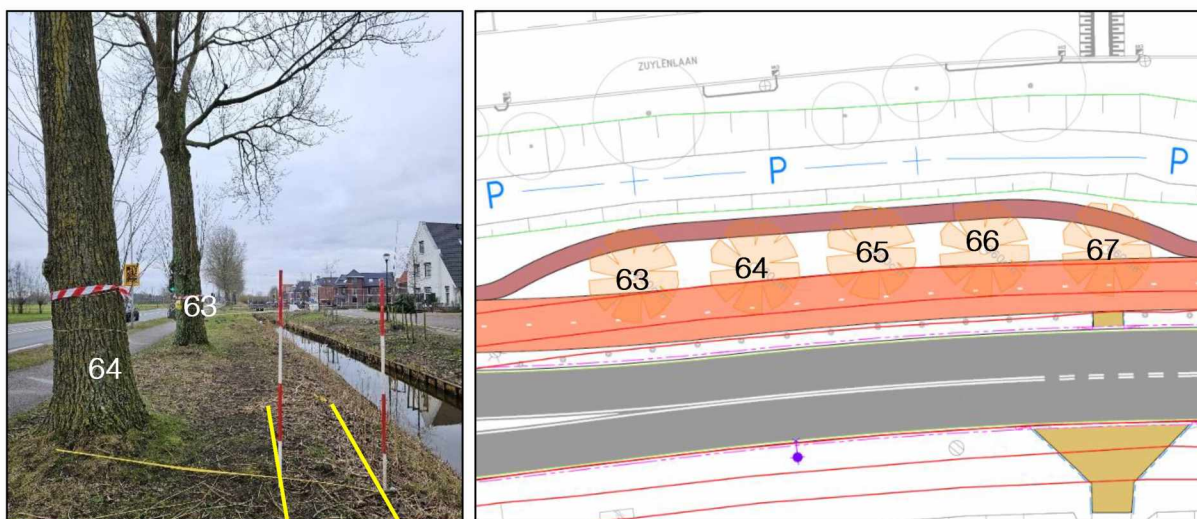
- 2.2.4 Ter hoogte van de populieren met boomnummer 63 t/m 67 wordt het voetpad achter de bomen aangelegd op 210 cm vanaf het hart van de stam. Tijdens het veldwerk in reeds uitgevoerde BEA is hier vanaf 10 cm -mv intensieve beworteling tot $\text{Ø} 270$ mm aangetroffen. Bij het realiseren van het voetpad met een inbouwdiepte van 38 cm -mv zal er > 60% wortelvolumen verloren gaan en een direct risico op instabiliteit ontstaan. Het fietspad wordt verbreed richting de rijbaan. Deze komt op een afstand van circa 100 cm vanuit het hart van de stam van de bomen te liggen. Waarbij de profiellijn van het oude fietspad gehandhaafd blijft bij boomnummer 64, 65 en 66 (aan de kant van de bomen). Bij het realiseren van het fietspad met een theoretische inbouwdiepte van 71 cm -mv zal er > 60% wortelvolumen verloren gaan en een risico op instabiliteit ontstaan. Hierdoor zijn de bomen niet te handhaven. Echter is het voor deze bomen mogelijk aanpassingen te doen in het ontwerp.

Foto 11 links: Impressie van het te realiseren voetpad (geel) bij boomnummer 55.
 Figuur 9: Uitsnede uit ontwerp met boomnummers.

Aan de zuidelijke zijde nabij boomnummer 64, 65 en 66 wordt met het aanleggen van het nieuwe fietspad de lijn van het oude fietspad aangehouden. Bij een ontgraving tot 71 cm -mv kunnen de bomen niet behouden blijven. De inbouwdiepte kan hier aangepast worden door enkel de toplaag van het asfalt te herprofiëren (blauw vak in figuur 13), waarbij aan de zuidzijde wel het volledige profiel wordt gerealiseerd. Voor het voetpad (38 cm -mv) geldt dat deze niet gerealiseerd kan worden met een in te bouwen profiel of verdichting. Hierbij dient een voetpad gerealiseerd te worden op het huidige maaiveld zonder opsluiting of verdichting (geel vak in figuur 13).

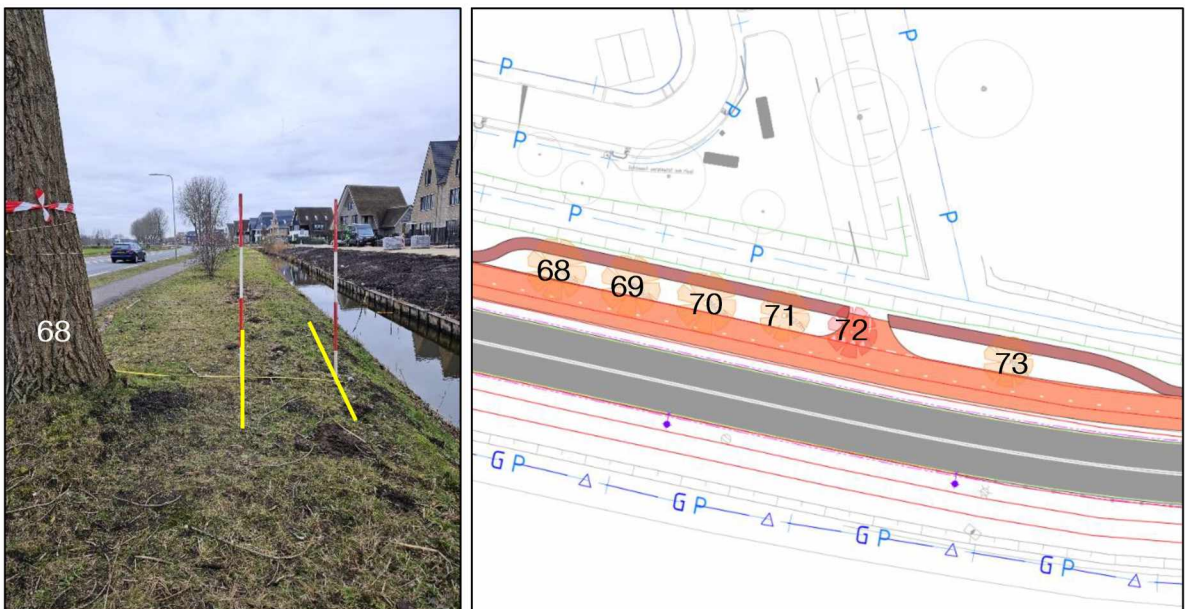
- 2.2.5 Ter hoogte van de populieren met boomnummer 68 t/m 73 wordt het voetpad achter de bomen aangelegd op 160 cm vanaf het hart van de stam. Tijdens het veldwerk in reeds uitgevoerde BEA is hier vanaf 10 cm -mv intensieve beworteling tot \varnothing 180 mm aangetroffen. Bij het realiseren van het voetpad met een inbouwdiepte van 38 cm -mv zal er > 60% wortelvolumen verloren gaan en een direct risico op instabiliteit ontstaan. Het fietspad wordt verbreed richting de rijbaan. Deze komt op een afstand van circa 90 cm vanuit het hart van de stam van de bomen te liggen. Waarbij de profiellijn van het oude fietspad gehandhaafd blijft (aan de kant van de bomen). Bij het realiseren van het fietspad met een theoretische inbouwdiepte van 71 cm -mv zal er > 60% wortelvolumen verloren gaan en een risico op instabiliteit ontstaan. Boomnummer 72 bevindt zich in het tracé en kan om deze reden niet gehandhaafd blijven. Voor de overige bomen is het echter mogelijk aanpassingen te doen in het ontwerp.

Foto 12 links: Impressie van het te realiseren voetpad (geel) bij boomnummer 68.
 Figuur 10: Uitsnede uit ontwerp met boomnummers.

Aan de zuidelijke zijde nabij boomnummer 68 t/m 71 en 73 wordt met het aanleggen van het nieuwe fietspad de lijn van het oude fietspad aangehouden. Bij een ontgraving tot 71 cm -mv kunnen de bomen niet behouden blijven. De inbouwdiepte kan hier aangepast worden door enkel de toplaag van het asfalt te herprofiëren (blauw vak in figuur 14), waarbij aan de zuidzijde wel het volledige profiel wordt gerealiseerd. Voor het voetpad (38 cm -mv) geldt dat deze niet gerealiseerd kan worden met een in te bouwen profiel of verdichting. Hierbij kan alleen een voetpad gerealiseerd te worden op het huidige maaiveld zonder opsluiting of verdichting (geel vak in figuur 14).

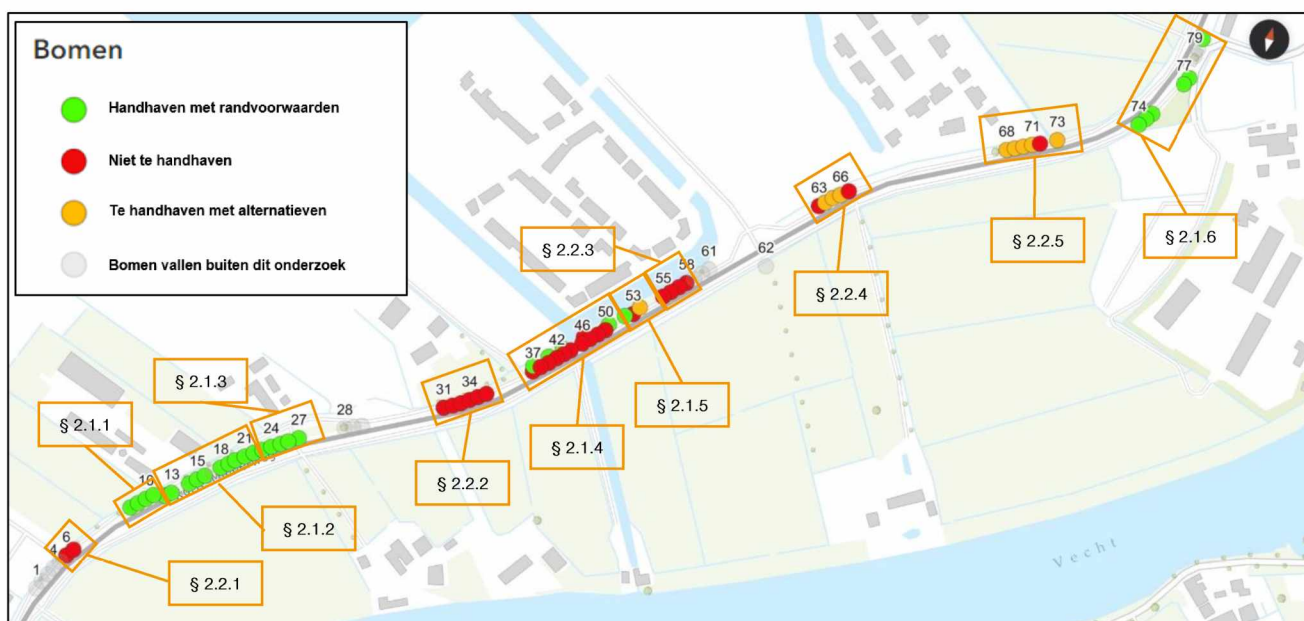
In totaal zijn er ten behoeve van het DO en de aanpassingen binnen het DO 67 bomen opnieuw beoordeeld. De resultaten zijn weergegeven in figuur 11. Hiervan zijn er 33 bomen te handhaven, mits er wordt voldaan aan randvoorwaarden. De overige 34 bomen zijn niet te handhaven, echter gelden er voor 9 bomen dat deze wel gehandhaafd kunnen worden met alternatieven in het ontwerp. De randvoorwaarden voor alle te handhaven bomen wordt nader omschreven in paragraaf 3.3. De alternatieven waarbij 9 bomen meer behouden kunnen worden zijn omschreven in paragraaf 3.2. In tabel 1 zijn de resultaten per paragraaf weergegeven.

Figuur 11: Overzicht van de locaties per paragraaf en kleurcodering op basis van de conclusie.

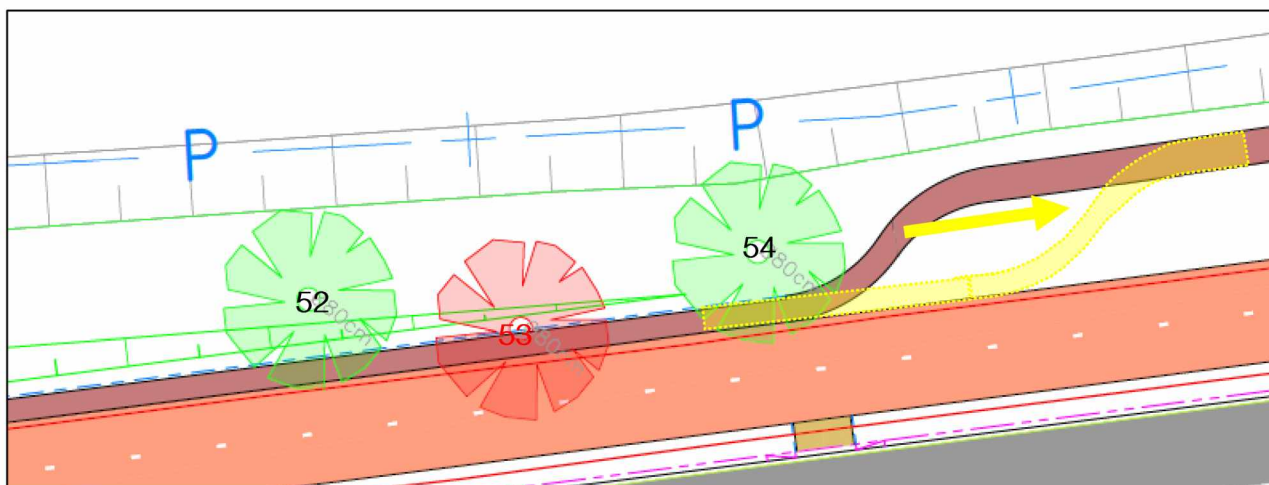
Figuur 12: Aanpassing in de locatie van het voetpad nabij boomnummer 54. Richting en projectie van nieuw voetpad is indicatief met geel weergegeven. De niet te handhaven boom staat in rood.

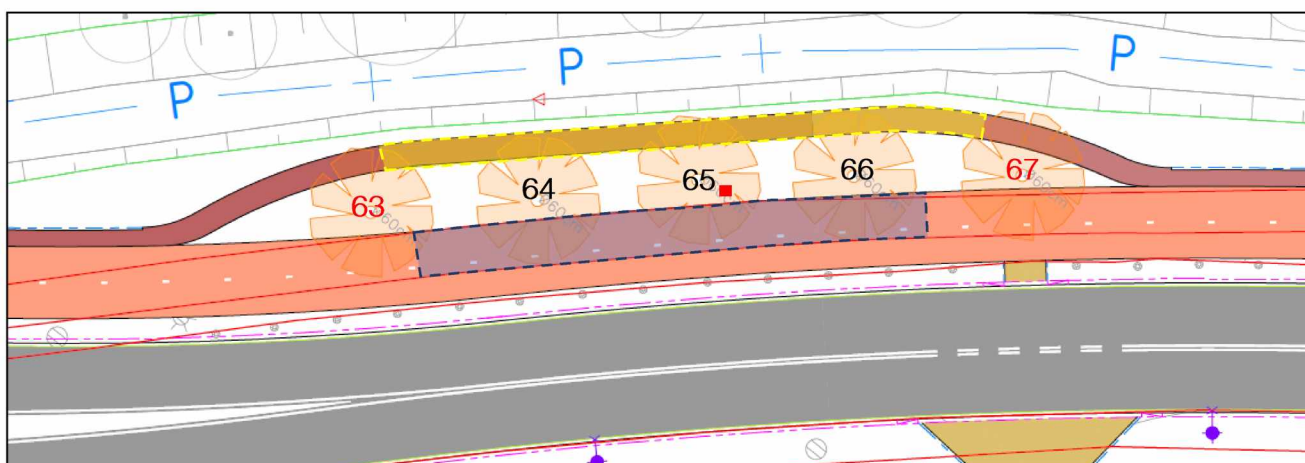
Figuur 13: Aanpassing binnen het aanleggen van het fietspad (blauw) en het voetpad (geel) nabij boomnummers 64, 65 en 66. Niet te handhaven boomnummers in rood.

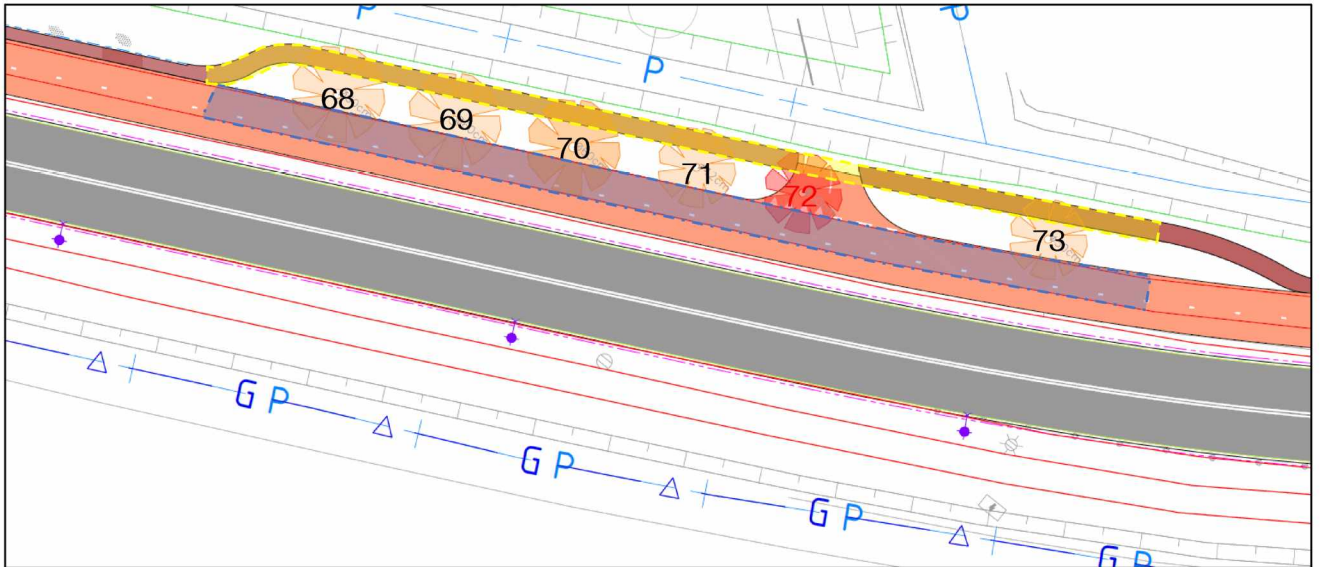
Figuur 14: Aanpassing binnen het aanleggen van het fietspad (blauw) en het voetpad (geel) nabij boomnummers 64, 65 en 66. Niet te handhaven boomnummer in rood.
