# Bomen Effect Analyse Ontwikkeling Van der Kunbuurt te Amsterdam

## Colofon

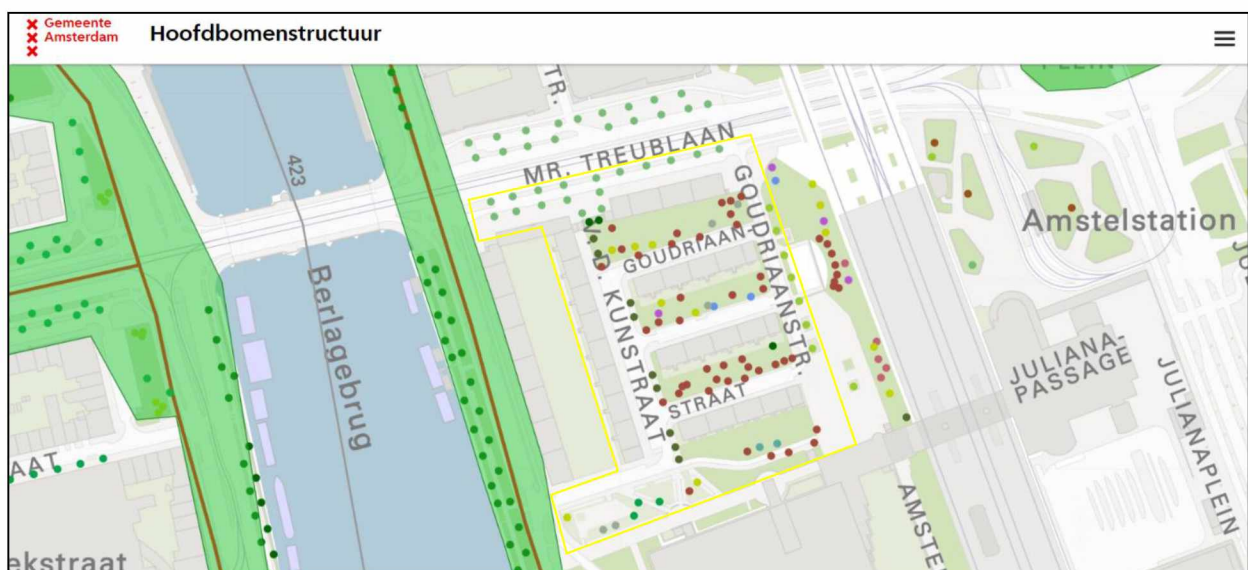
Figuur 2: Uitsnede van de themakaart hoofdbomenstructuur volgens Beleidskaders Puccinimethode. Projectlocaties bij benadering binnen geel kader. (Gemeente Amsterdam, 2023)

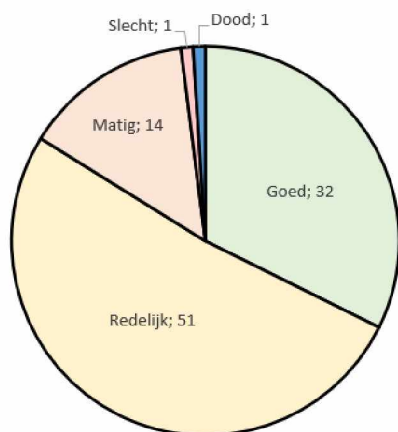
De meeste bomen verkeren in een goede of redelijke conditie. De toekomstverwachting is grotendeels vergelijkbaar met de conditie en varieert tussen de <5 en >20 jaar in een ongewijzigde situatie. Boom 58 is (nagenoeg) dood en boom 31 verkeert in slechte conditie. Bij de meeste matige/slechte bomen is licht en/of zwaar dood hout aanwezig. Het gaat hierbij vaak om de volwassen valse acacia's in het gazon. De verminderde conditie, in combinatie met gebreken, heeft invloed op de toekomstverwachting en de kwaliteit. De beoordeling van de kwaliteit kan een belangrijke factor zijn in de overweging om bomen te behouden of te verplanten.

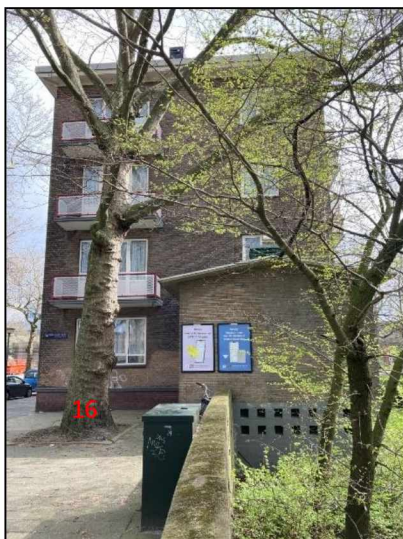
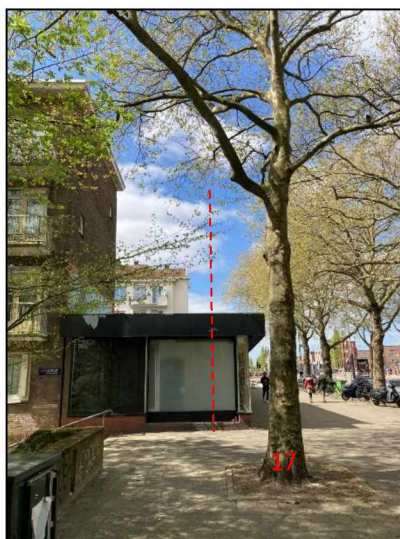
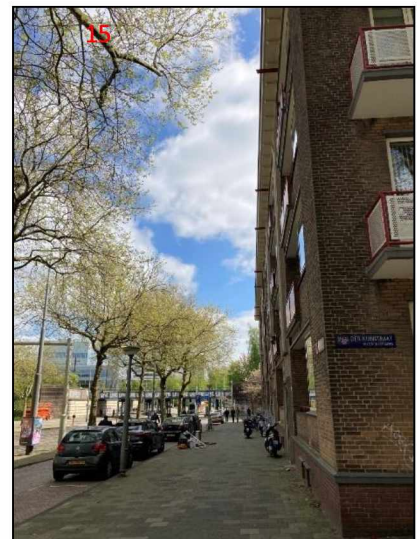
Figuur 9: Links, zicht op het complex aan de noordzijde. Bomen 16, 18, 19 en de verschillende maaiveldhoogtes zijn zichtbaar.

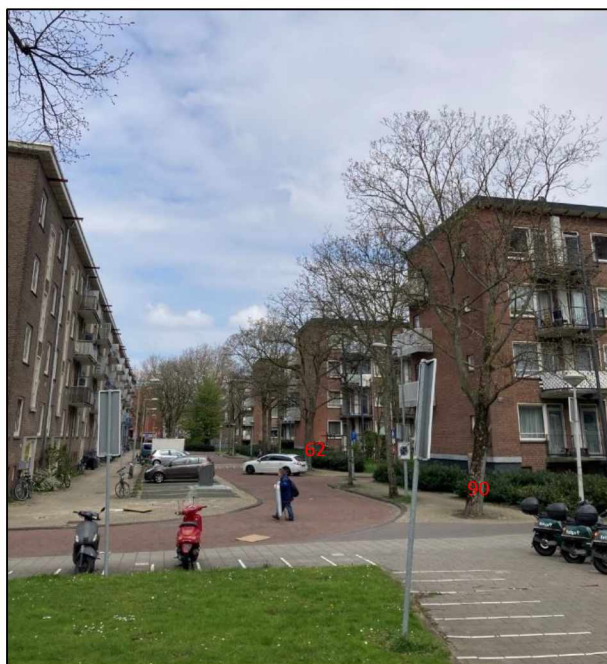
Figuur 12: Zicht op de bomen in Van der Kunstraat en toekomstige bouw weg.
