# Onderzoek verkeersveiligheid woonschoolroutes Weesp

In opdracht van: Gemeente Weesp  
Datum: 14 oktober 2016  
Rapportnummer: P160809-02

De gemeente Weesp wil aandacht besteden aan 'verkeersveilige woonschoolroutes en schoolomgevingen' in de gemeente. Daarbij speelt de vraag in welke mate de woonschoolroutes (van zes basisscholen en twee middelbare scholen, zie tabel 1.1) verkeersveilig zijn ingericht. Het doel is knelpunten te achterhalen en kostenefficiënte oplossingen in beeld te brengen.

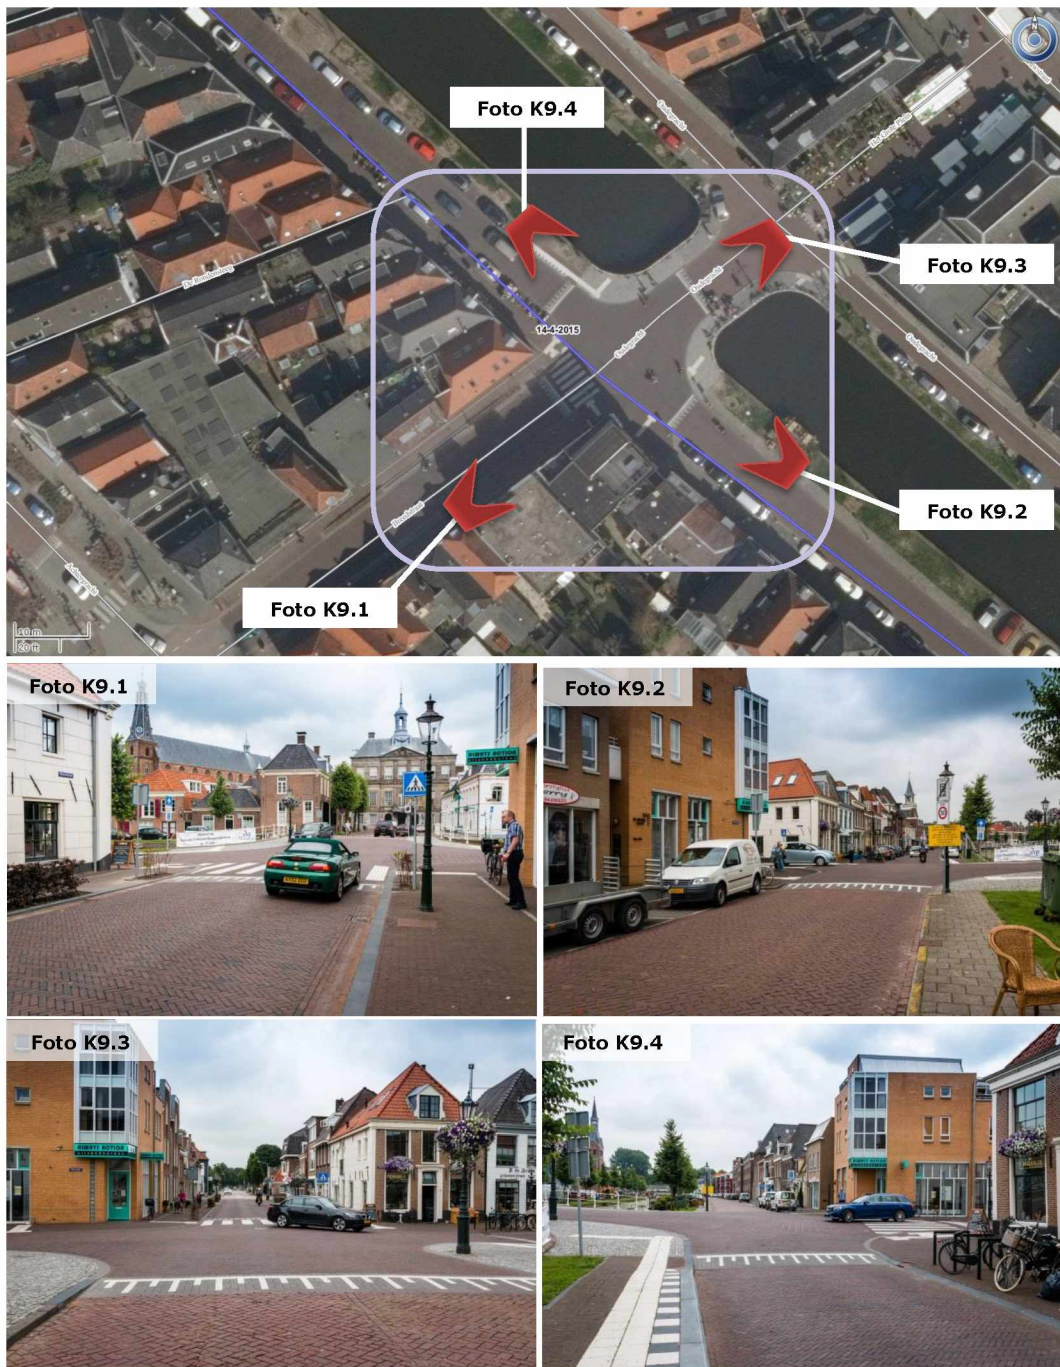
**Figuur 4.10.1: BOVEN: Bovenaanzicht knelpunt 9 met fotolocaties + ONDER: foto's van knelpunt 9**

Opmerkingen van leerlingen bij knelpunt 9
Vroeger was dit duidelijk een voorrangsweg. Nu niet meer. Maar er staat ook geen bord (gelijkwaardige kruising). Veel mensen op de Breedstraat nemen voorrang terwijl ze het niet hebben. Ook met zebrapad Levensgevaarlijke kruising.
Terugweg van school: Vroeger was de Breedstraat voorrangsweg maar nu heeft Nieuwstad van rechts voorrang. Dat is lastig en soms gevaarlijk.
Verkeer van rechts heeft voorrang, maar verkeer van rechts is pas op laatste moment te zien door bebouwing. Als je stopt voor verkeer van rechts, sta je dus op het zebrapad vlak voor deze kruising is. Bovendien is hier vaak verkeer van verschillende kanten, waardoor er verwarring is over wie er eerst mag.

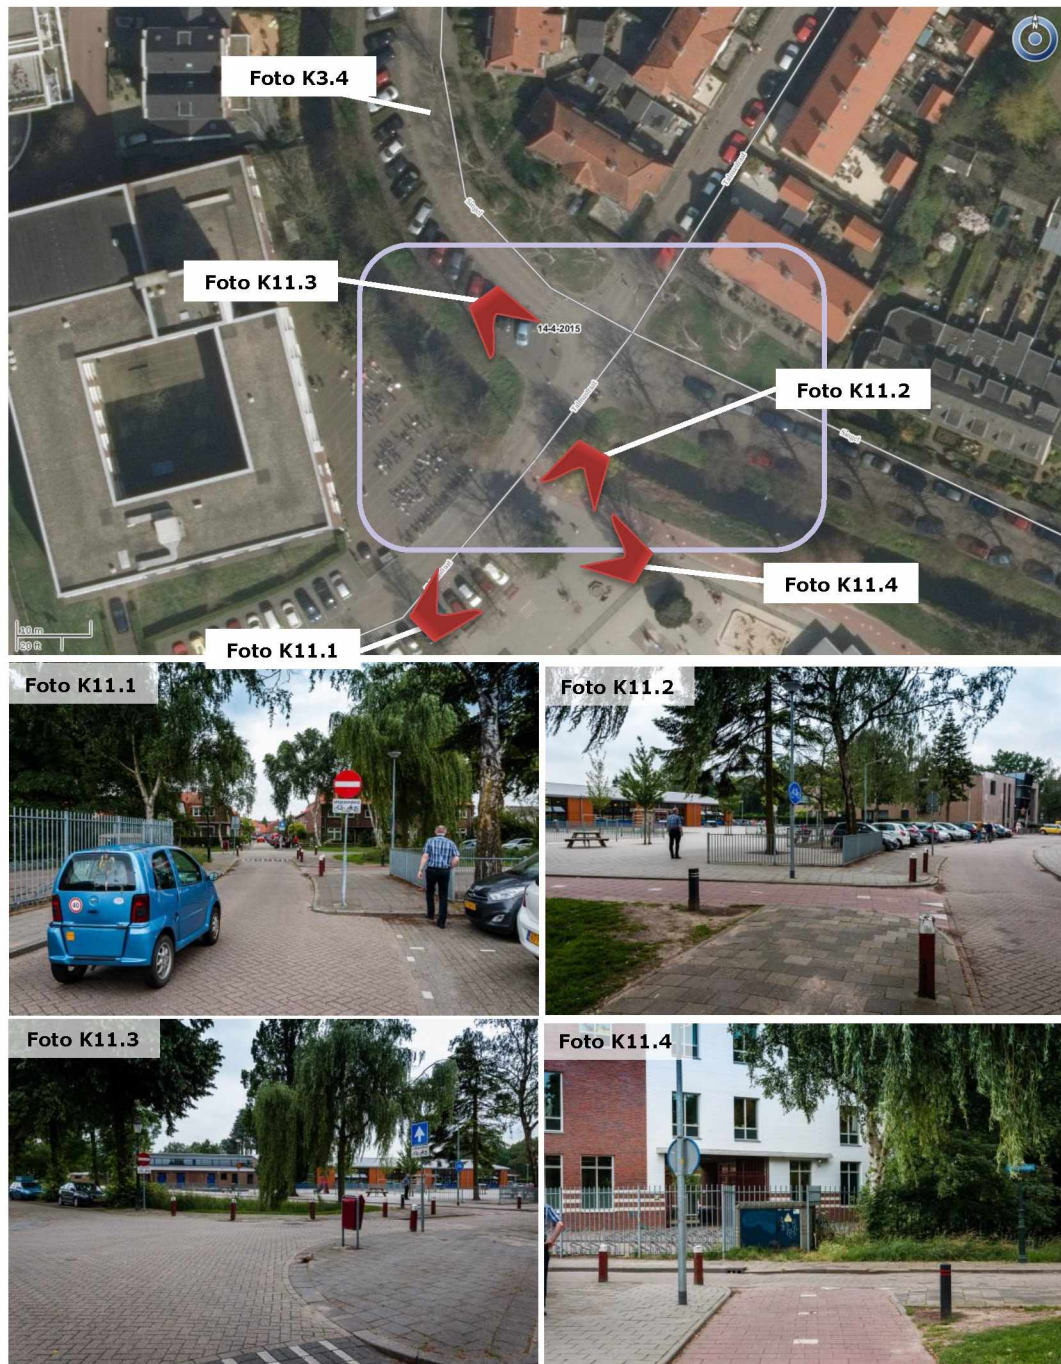
**Figuur 4.12.1:** BOVEN: Bovenaanzicht knelpunt 11 met fotolocaties + ONDER: foto's van knelpunt 11

Overstekende voetgangers vanaf Singel steken rechtover. Auto- en fietsverkeer dat vanaf Singel komt slaat rechtsaf en zou (m.i.) voorrang moeten geven aan de voetgangers. Dit gebeurt vrijwel nooit. Het punt is onoverzichtelijk, enorm druk en chaotisch, doordat de fietsers direct erna linksaf het fietspad in slaan. Daarbij komt dat veel auto's verkeerd geparkeerd staan en je als voetganger daardoor 2x moet oversteken: 1. Talmastraat 2. Fietspad.

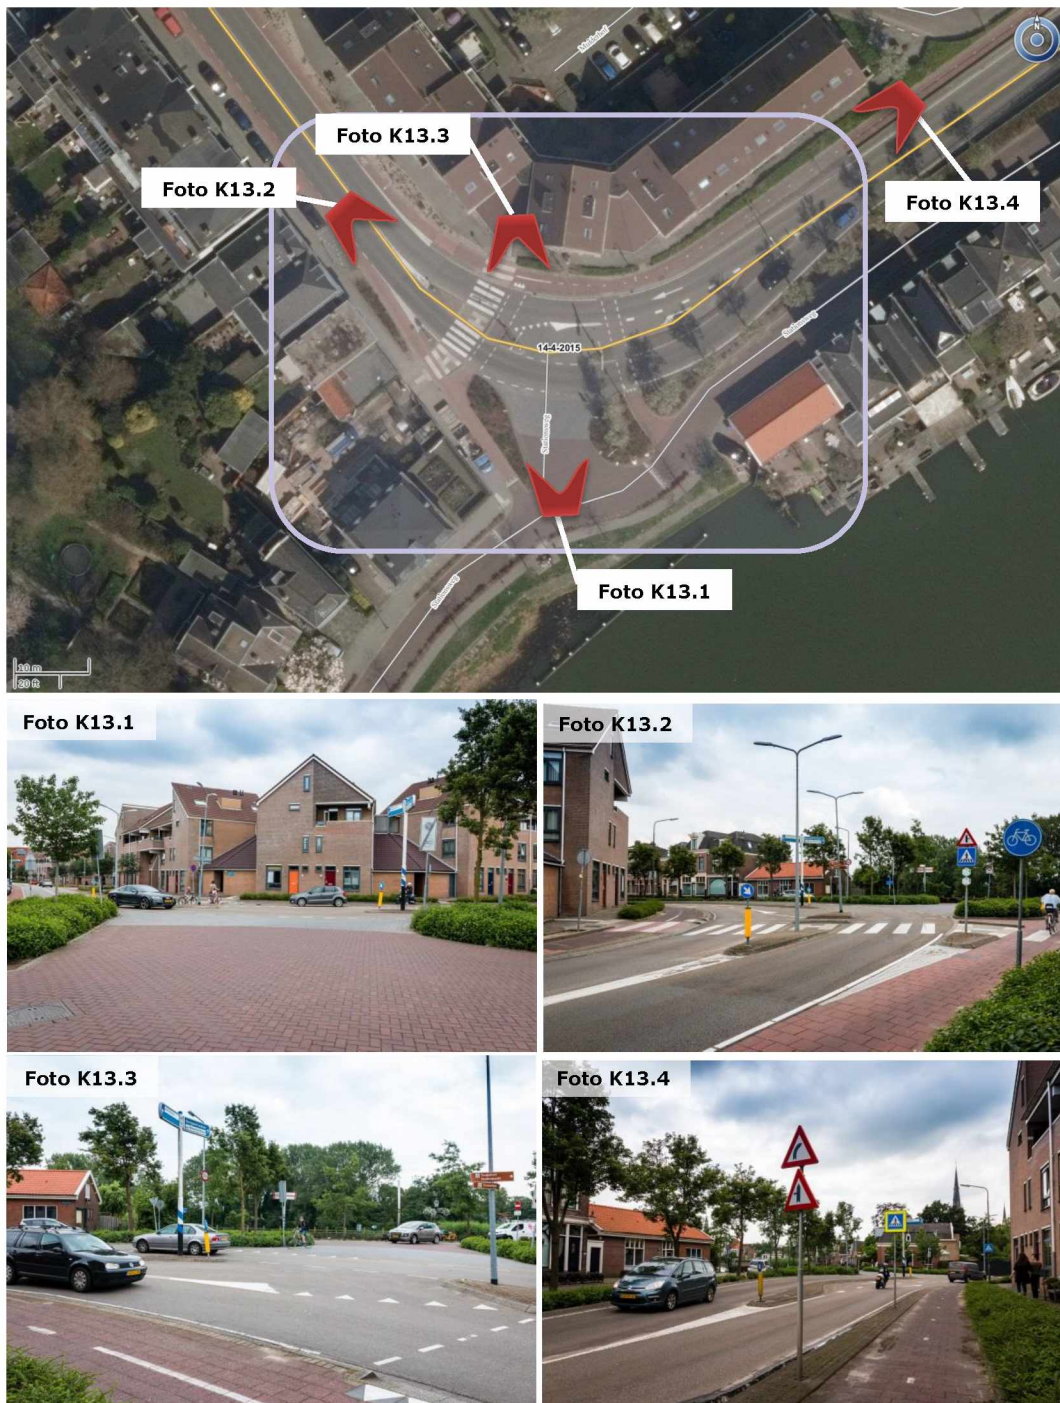
**Figuur 4.14.1:** **BOVEN:** Bovenaanzicht knelpunt 13 met fotolocaties + **ONDER:** foto's van knelpunt 13

Meeste auto's (rijdend op Stationsweg vanuit Toeters en Bellen) geven geen voorrang aan de fietsers die van rechts komen (fietsend van Leeuwendeld richting centrum)
