# Aanvullende gegevens aanvraag omgevingsvergunning Bosleeuw 3 - Amsterdam

Ter behoeve van het aanvragen van de omgevingsvergunning voor Bosleeuw 3 op de locaties Granidastraat 1 t/m 39 (oneven), Wiltzanghlaan 37 t/m 47 (oneven) en Gulden Winckelstraat 22 t/m 40 (even) te Amsterdam leveren wij in dit document aanvullende informatie aan.

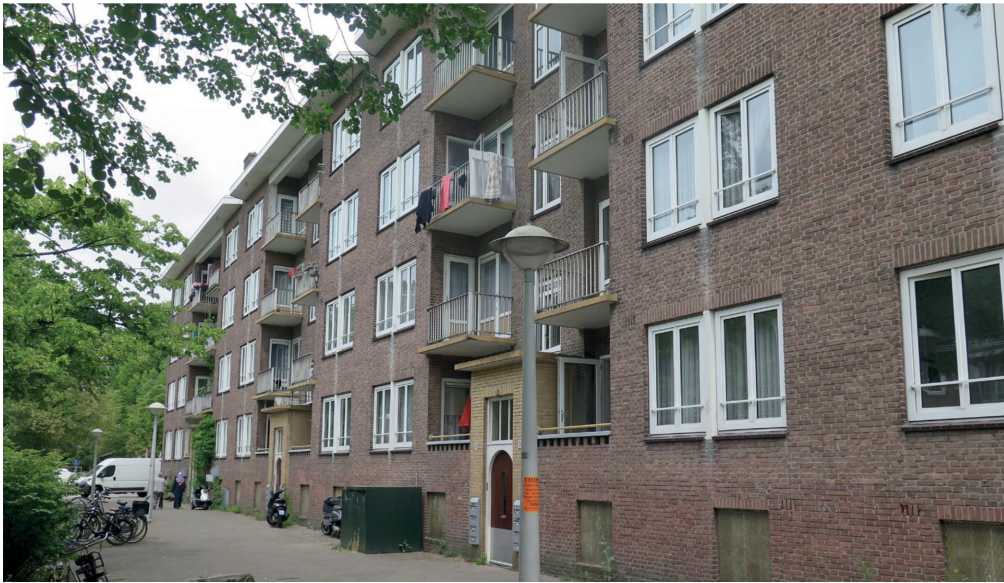
Bestaande situatie gevel anno 2021

Om extra aandacht te geven aan de werkzaamheden die wij gaan verrichten in relatie tot het oorspronkelijke beeld zijn hier drie beelden weergegeven. Bestaand, het archief en het te realiseren nieuwe beeld.

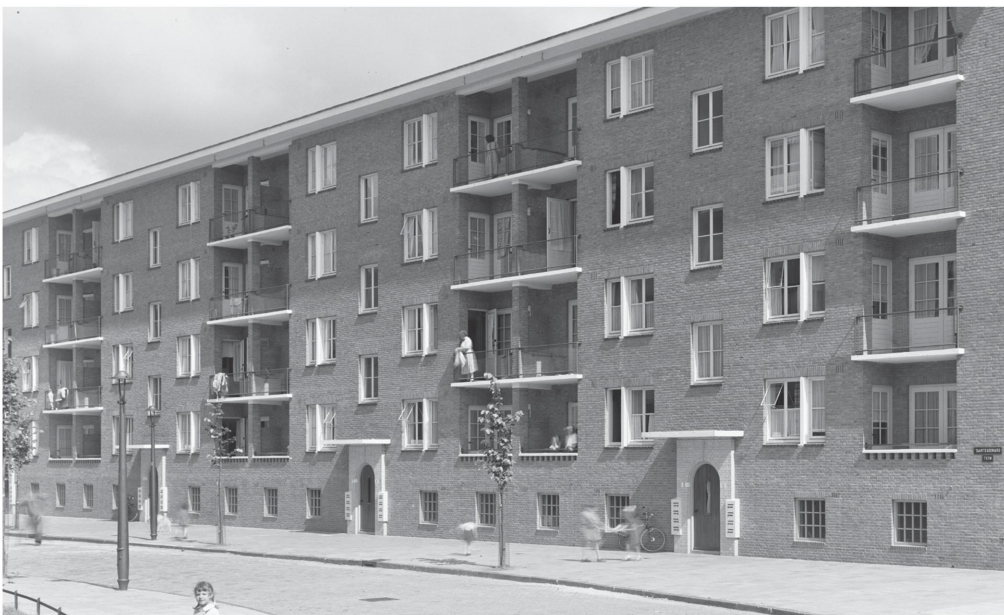
Situatie gevel anno 1950

Wij vervangen hiervoor de huidige kunststof kozijnen aan de voorgevel voor nieuwe houten kozijnen, net zoals het oorspronkelijk beeld uit 1950. Hoe deze kozijnen er in detail uit komen te zien leest u op de volgende bladzijdes.

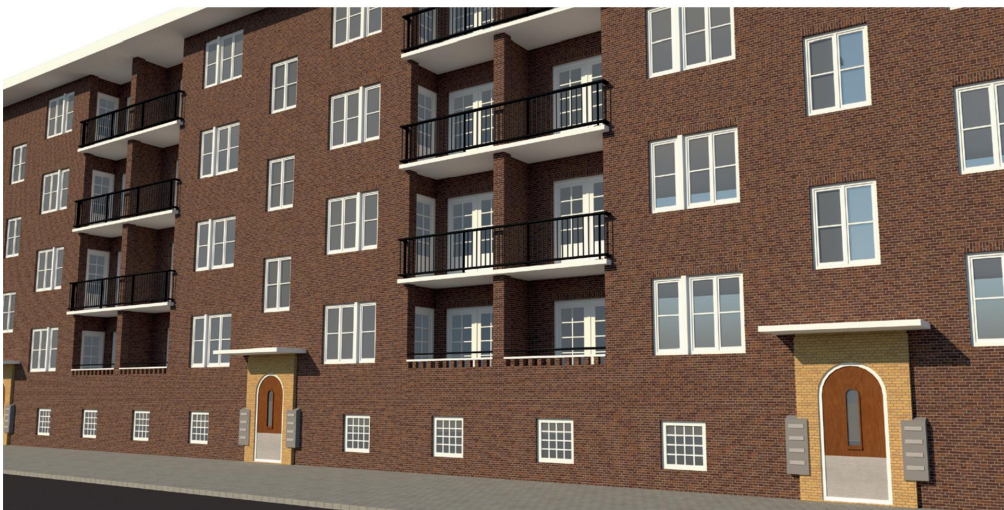
Te realiseren gevelbeeld

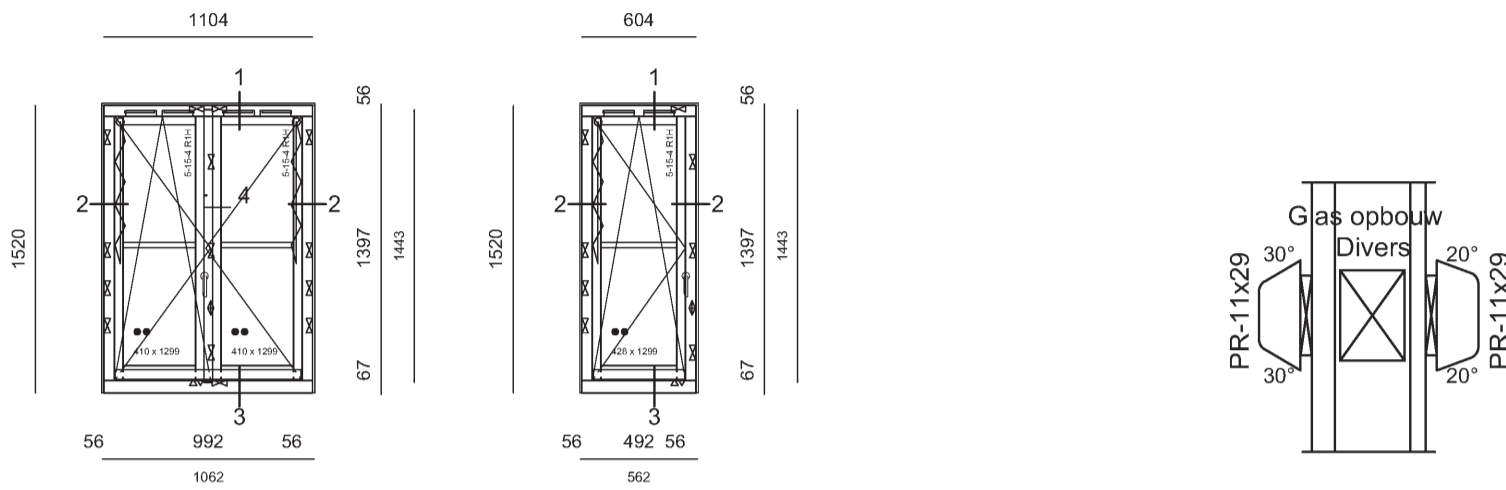
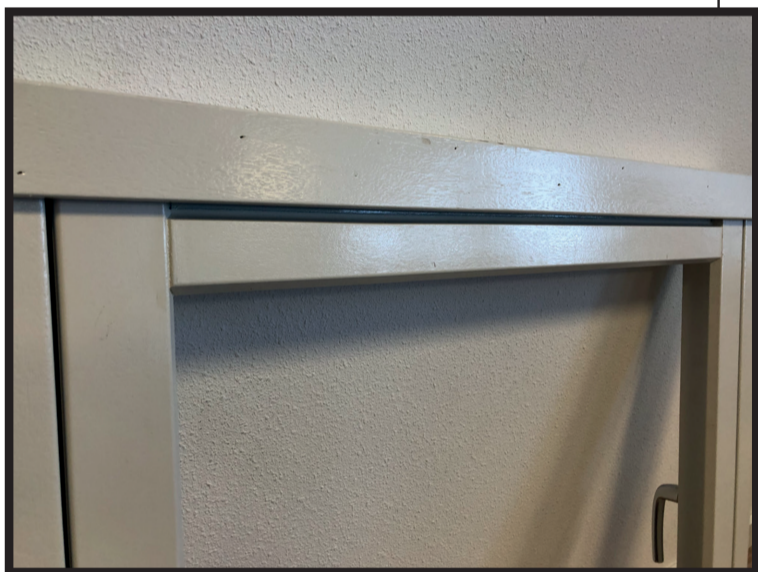
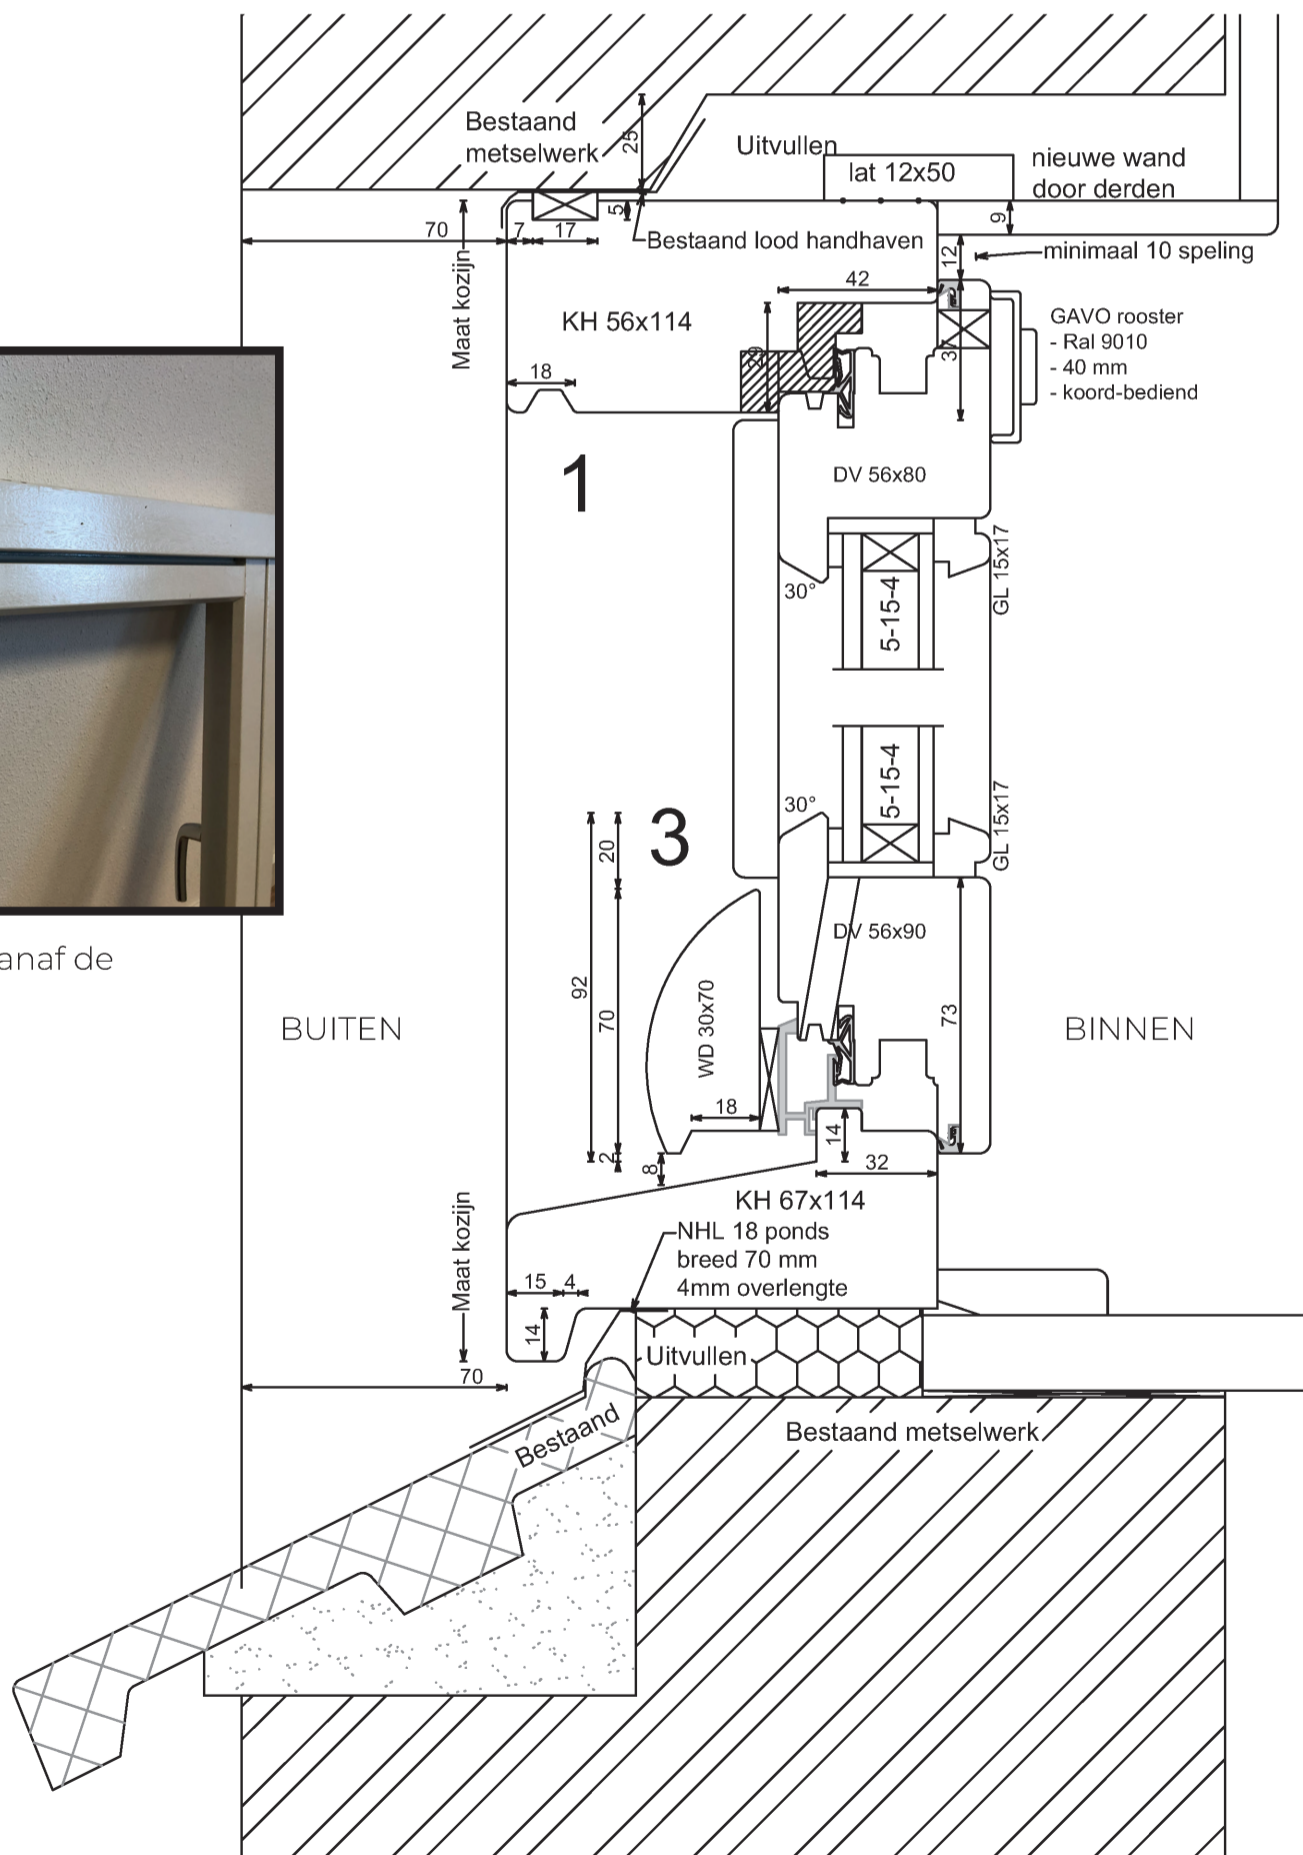
## 2.1 Maatvoering nieuwe houten kozijnen - verticaal

Om de ventilatieroosters niet op te laten vallen in het nieuwe gevelbeeld hebben wij gekozen voor verborgen ventilatieroosters in de houten kozijnen. Deze roosters zijn niet te zien in het nieuwe gevelbeeld, maar liggen verborgen in de houten onderdelen van het kozijn. In het detail is te zien hoe dit eruit ziet en welk type wij hiervoor willen gebruiken. De roosters die wij gebruiken staan aangegeven in de onderstaande tekening.

Ventilatierooster niet te zien vanaf de buiternzijde

Verticaal detail nieuwe houten kozijnen

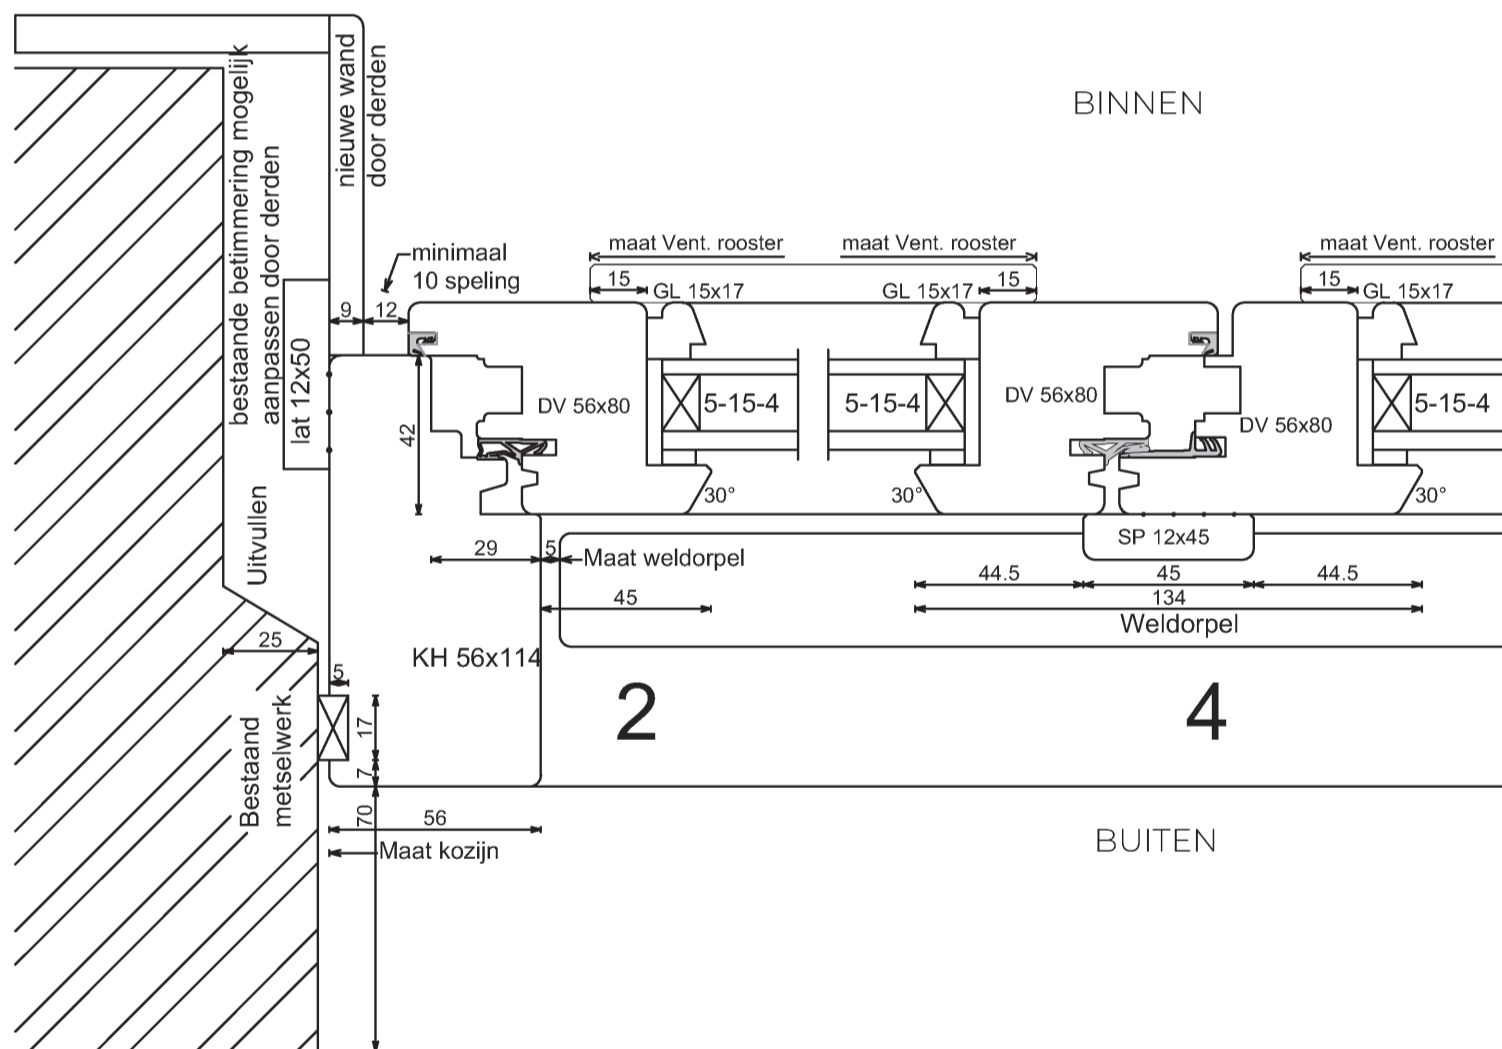
## 2.2 Maatvoering nieuwe houten kozijnen - horizontaal

Horizontaal detail nieuwe houten kozijnen

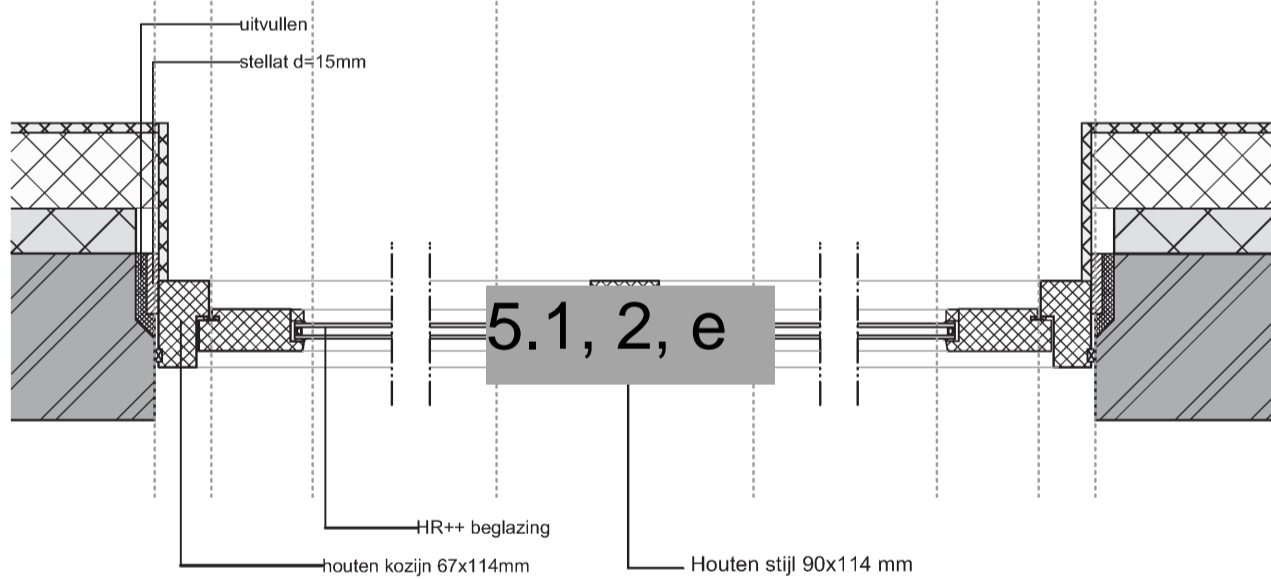
### 3.4 Detaillering oorspronkelijk deuren vs. nieuw - horizontaal

#### Detaillering bouwoorspronkelijk

#### Detaillering nieuw

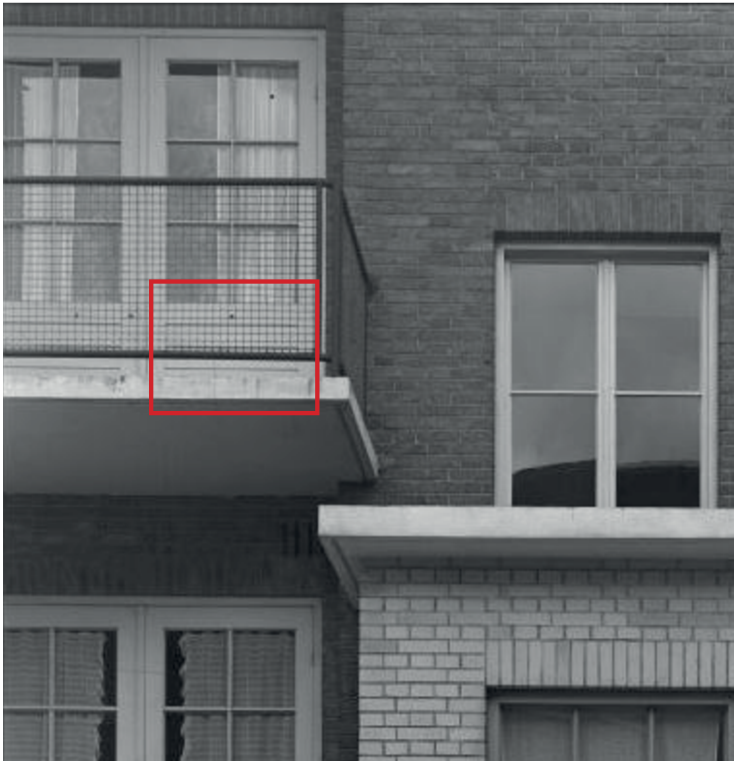
Door het CRK is aangegeven dat stapeldorpels niet voorkomen in de architectuurperiode van de Bosleeuw. Echter laten de archiefbeelden zien dat er wel degelijk stapeldorpels aanwezig waren in het vroegere gevelbeeld. Doordat wij de gebouwen zo dicht mogelijk terug willen brengen naar de architectuur van toen hebben wij deze stapeldorpels opgenomen in het ontwerp voor de kozijnen. In de onderstaande archief-foto's uit de beeldbank van de gemeente zijn de stapeldorpels in de deuren te zien. De huidige bouwmethode voor het maken van stapeldorpels bestaat uit het opbouwen van losse houten onderdelen, zoals weergegeven in de details van de deuren.

Gebruik van stapeldorpels - archieffoto's 1950

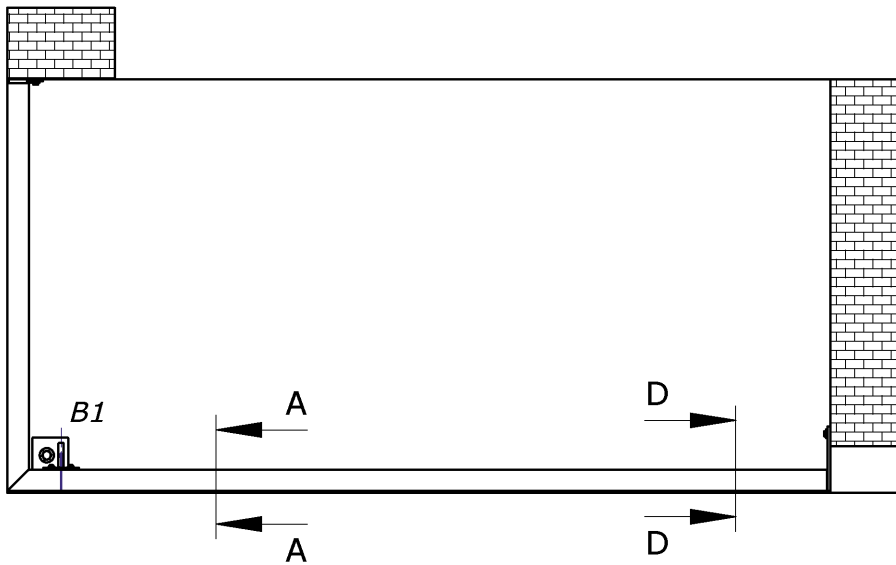
Bovenaanzicht met aangegeven doorsnedes

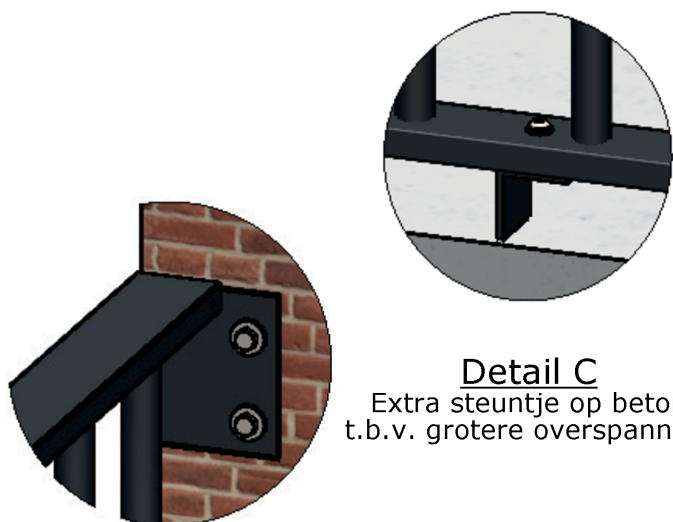
**Detail B**  
Gevelaansluiting 1

**Detail C**  
Extra steuntje op beton  
t.b.v. grotere overspanning

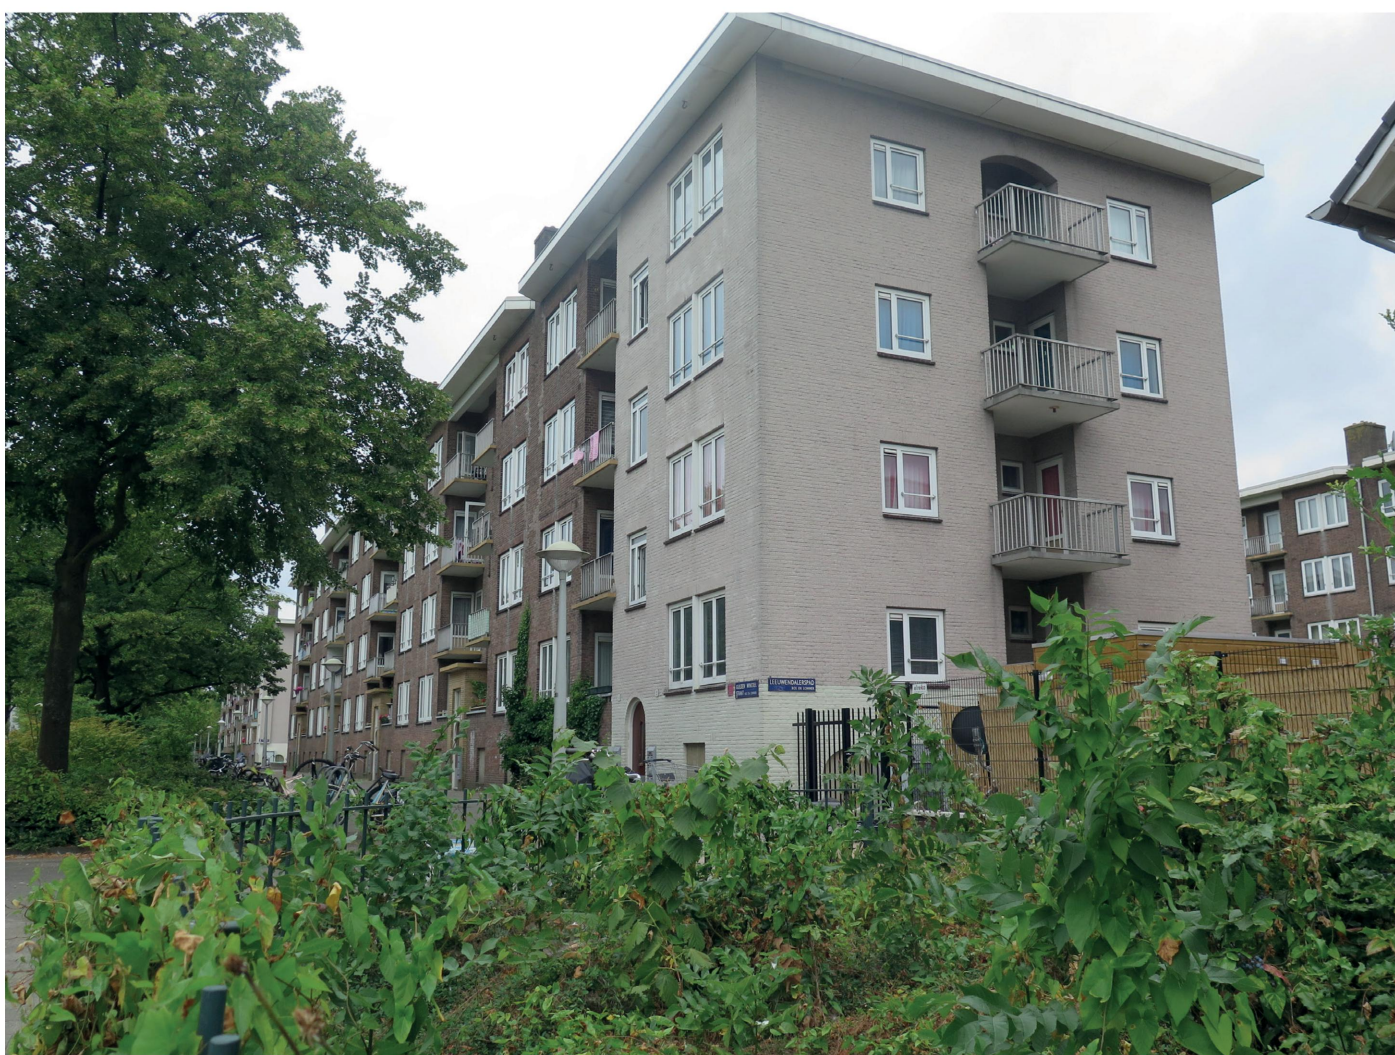
Door het CRK wordt aangegeven dat het opnieuw schilderen van de gevels wordt afgeraden. Ter verduidelijking; het gaat enkel over de kopgevels aan het Lidewijdepad (zie afbeelding). Deze gevels zijn in de huidige situatie afgewerkt zoals te zien is op de foto. Tijdens de renovatie van Bosleeuw 4 hebben wij onderzoek gedaan aan de Bosleeuw 3 voor het verwijderen van deze verf aan de gevels. Echter hebben wij toen geconcludeerd dat de hechting tussen de verf en de baksteen zo sterk is, dat de verf enkel verwijderd kan worden door deze te zandstralen. Het stralen van de gevels raden wij af doordat dit de huidige baksteen zwaar beschadigd. Doordat deze zo beschadigd zou raken zou de steen er nooit meer uitkomen zoals hij er vroeger uitzag.

Huidige status van de kopgevels aan het Lidewijdepad

Hierom kiezen wij ervoor deze gevel op te frissen en enkel te reinigen met water. Uit eerder onderzoek is gebleken dat dit goed werkt en de steen met verf weer mooi egaal krijgt.
