**Rapport van bevindingen na ambtshalve controle,
melding, handhavingsverzoek etc.**

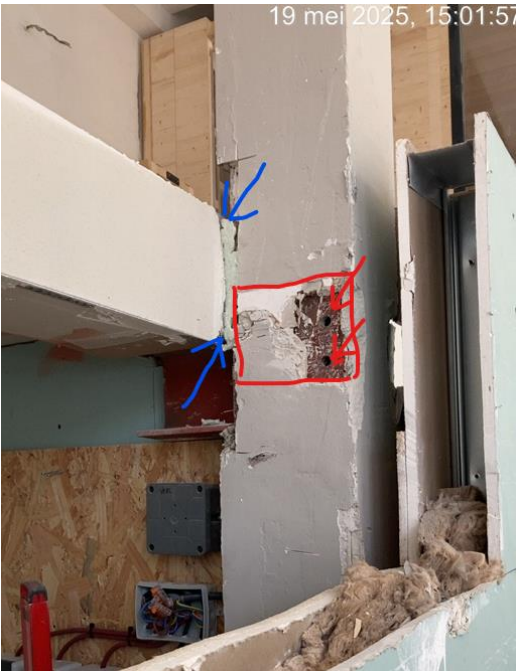
1. Wat is feitelijk geconstateerd?	////////////////////////////////////
Op welk adres is de controle uitgevoerd?	Bilderdijkstraat 99 begane grond
Wanneer is de controle uitgevoerd?	Maandag 19 mei 2025 om 14:02
Wat is er geconstateerd tijdens de controle?	<p>Ik heb de volgende overtredingen/ afwijkingen geconstateerd:</p> <ul style="list-style-type: none">• De vloer van de bestaande entresol is verhoogd. <p>Foto 1: de rode pijlen geef de oude vloerbevestiging van de entresol aan. De blauwe pijlen geven boven en onderzijde van de nieuwe vloer van de entresol aan.</p>

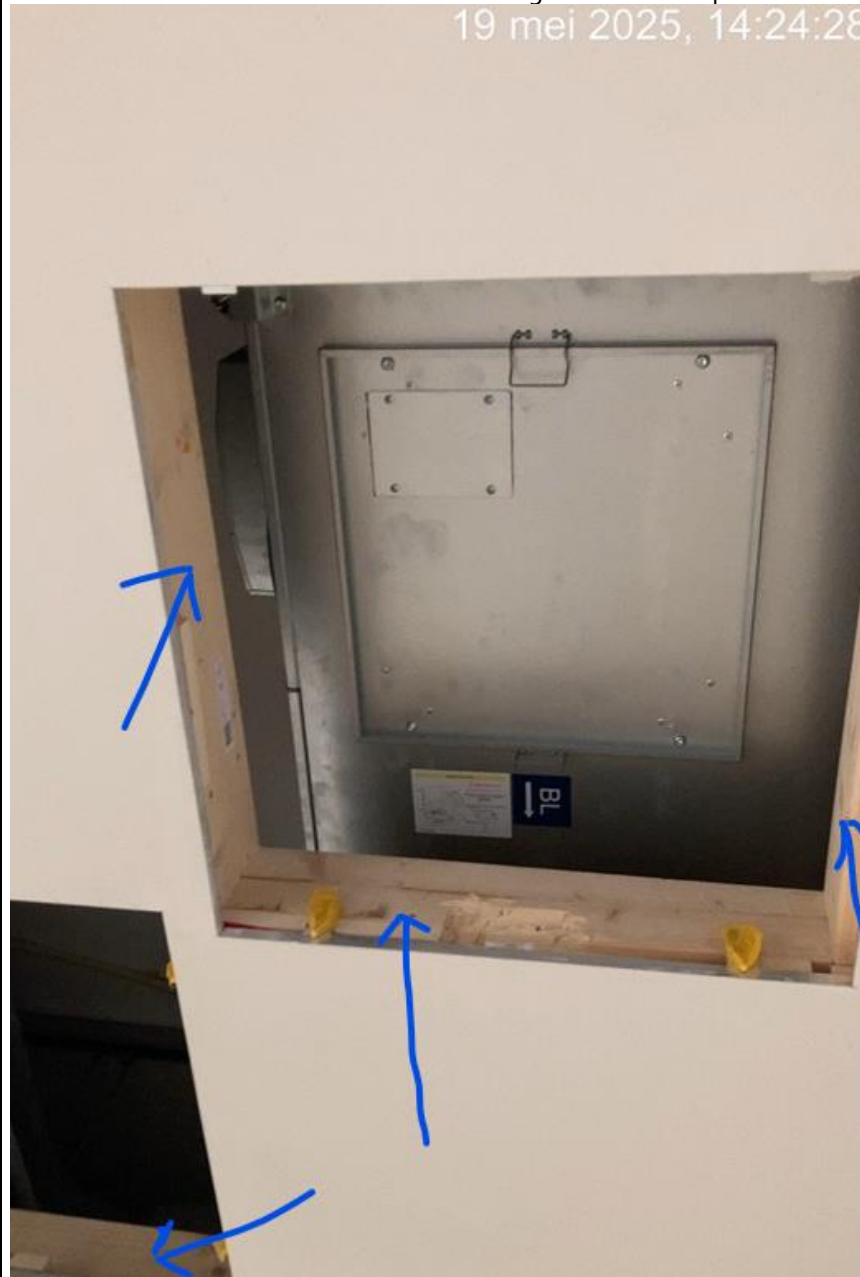
- Tussen het bestaande plafond en het nieuwe verlaagde plafond is een installatie t.b.v. de luchtbehandeling geplaatst. Genoemde installatie draagt zijn gewicht op het verlaagde plafond af.

Foto2 : De blauwe pijlen geven de nieuwe positie van de balklaag van het verlaagde plafond aan. Een deel van de nieuwe luchtbehandelingsinstallatie is op de foto zichtbaar.

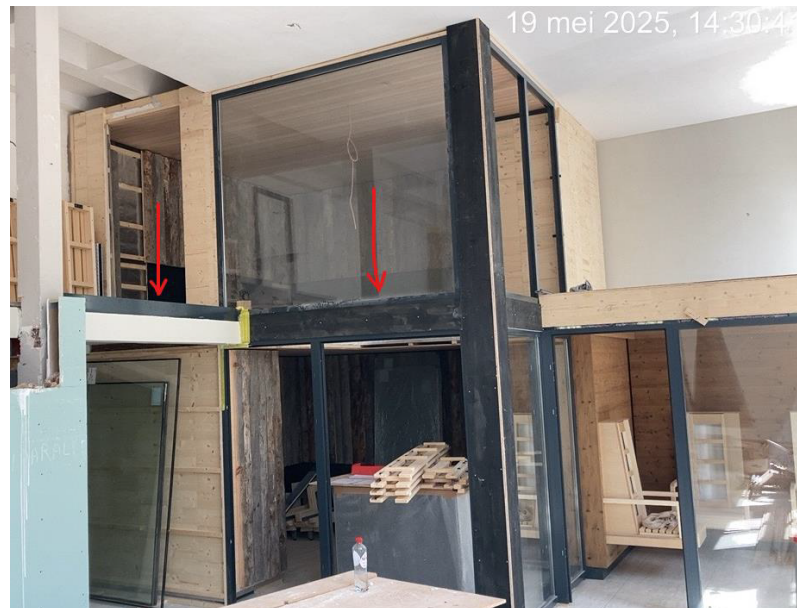
- Er is een dragende vloer geconstrueerd voor het bovendeel van de nieuwe dubbeldeks sauna

Foto3: De pijlen geven de boven vloer van de dubbeldeks sauna aan.

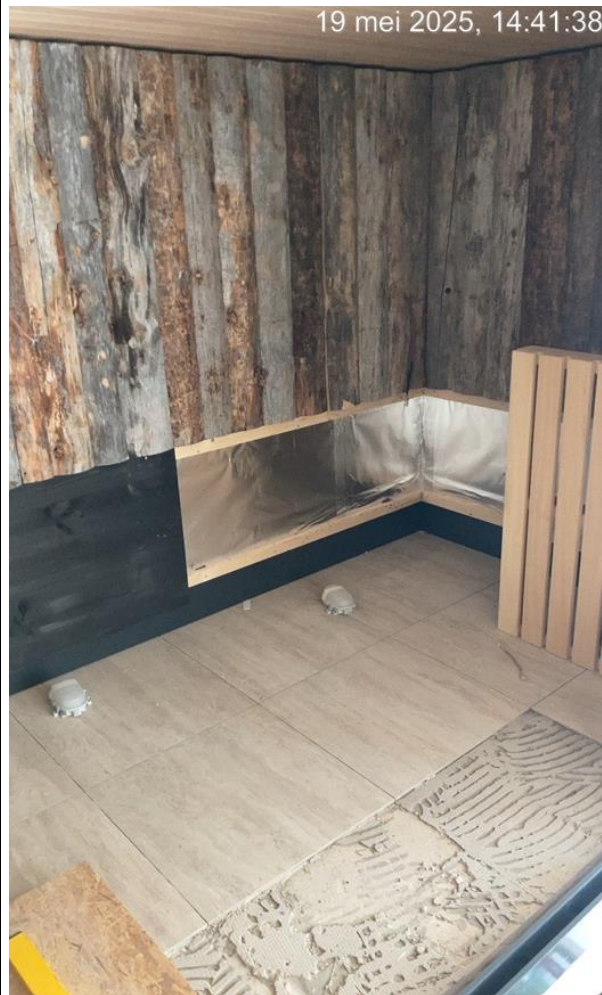
Foto4: Boven vloer van de nieuwe dubbeldeks sauna.

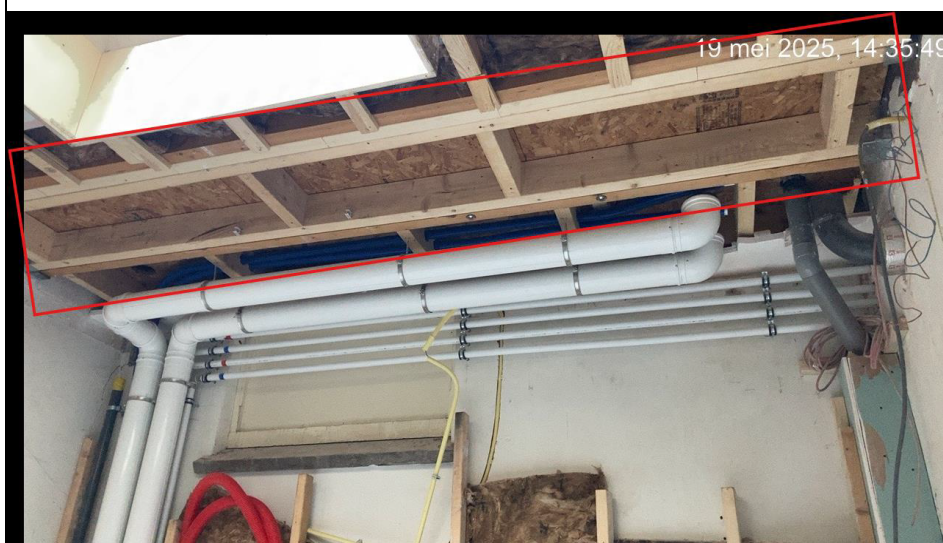
- Foto 5: de rode omkadering geeft de wijziging van de dakconstructie weer. De dakconstructie van de whirlpool ruimte is deels gewijzigd door het aanbrengen van extra balken.
- Foto 5: Het rode kader geeft de constructieve wijziging van de dak balklaag aan.

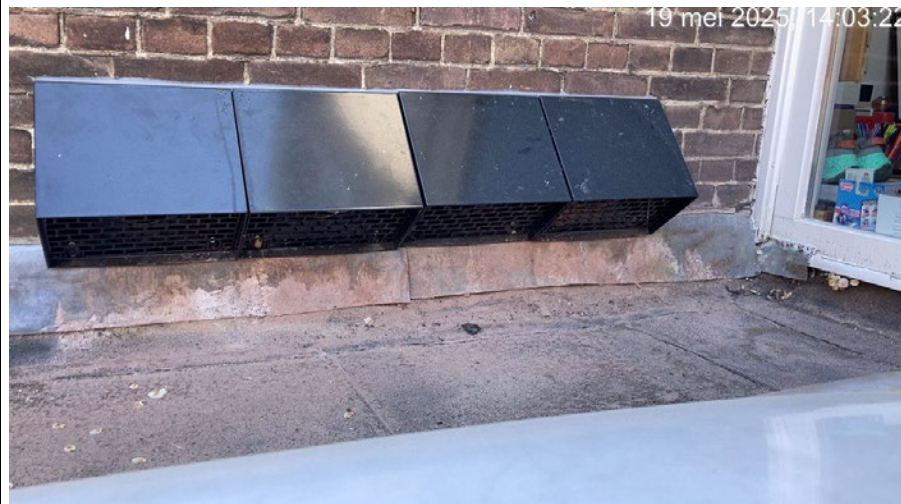
- In de achtergevel van de bedrijfsruimte zijn twee roosters aangebracht voor luchtbehandeling

Foto 6: Deze beide roosters in de achtergevel maken onderdeel uit van de aanvraag luchtbehandelingsinstallatie met kenmerk Dso 2024,0225039.
