Bijlage Rapport casco- en funderingsonderzoek (50-14-0113) inclusief lijst met de uit te voeren voorzieningen

Onderwerp **Wij zijn van plan een last onder dwangsom op te leggen op 10.2.e
in Amsterdam**

Casco-funderingsonderzoek

1 Inleiding

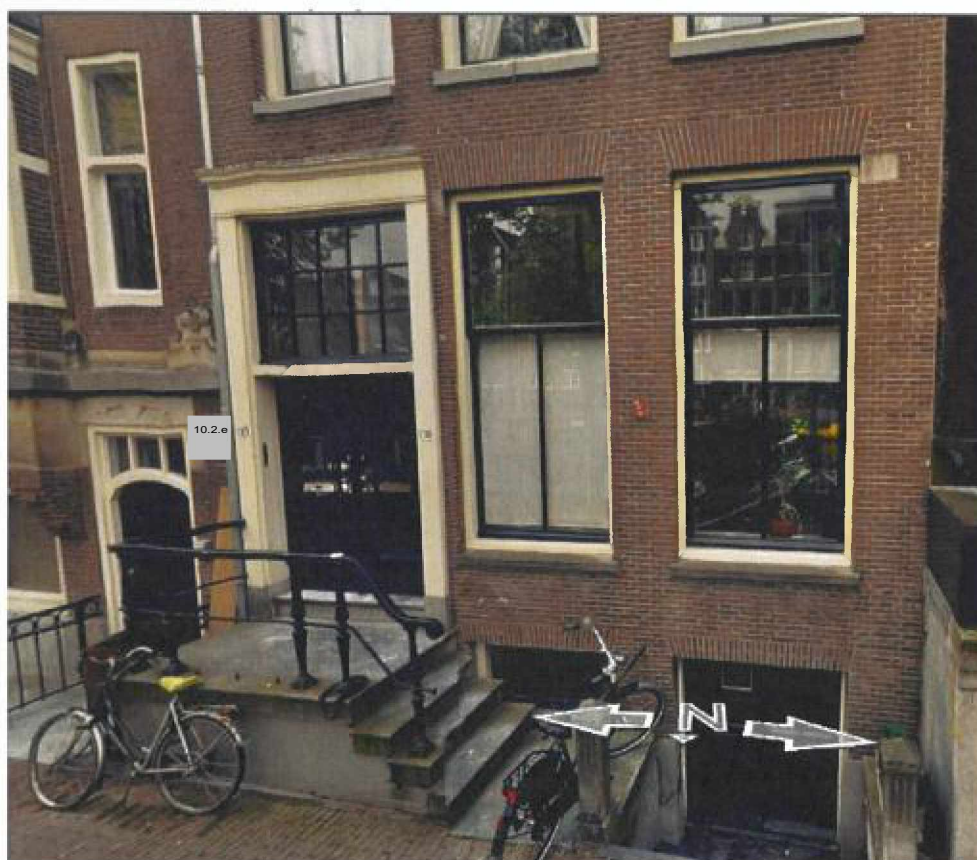
Voorgevel

De kwaliteit van het metselwerk is goed. Er is geen scheurvorming geconstateerd.

De ramen en kozijnen zijn kwalitatief goed.

De stoep is kwalitatief redelijk.

De breedteafmetingen van de penanten op de verhoogde begane grond zijn van links naar rechts 230 mm, 510 mm, 500 mm en 530 mm. Het gevelmetselwerk is steens.

De voorgevel biedt het pand onvoldoende steun in de dwarsrichting. Echter staat de gevel ingeklemd in de gevelwand en ontleent hieruit voldoende stabiliteit.

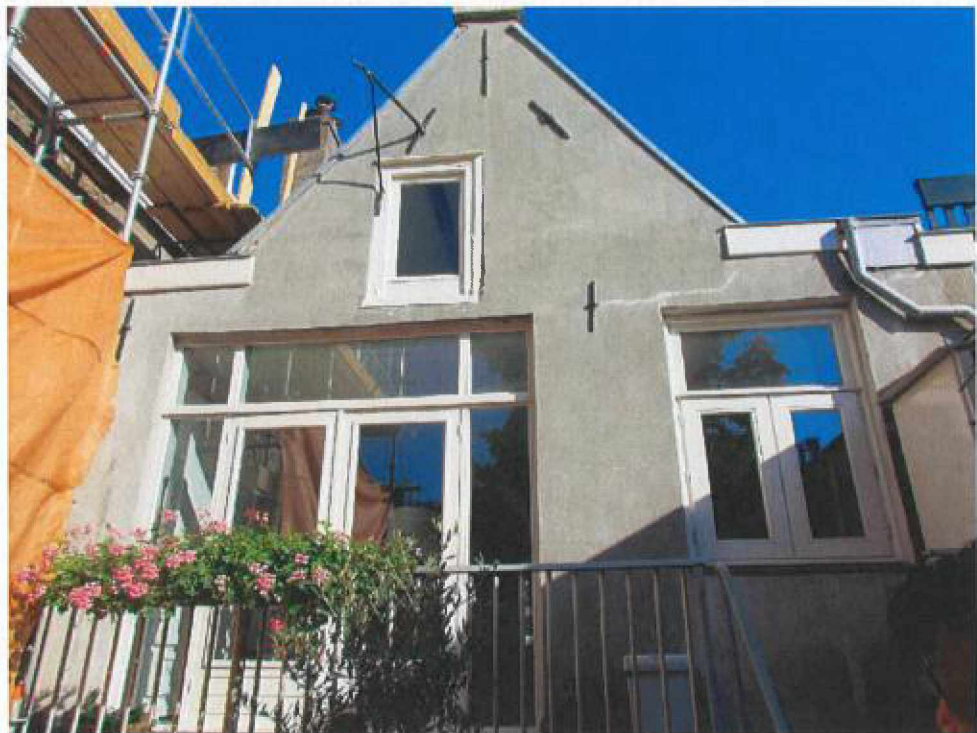
Achteregevel

De kwaliteit van het pleister en metselwerk is redelijk.

Er is geen scheurvorming geconstateerd.

De kwaliteit van de ramen en kozijnen is goed.

De afmetingen van de penanten ter hoogte van het souterrain zijn 380 mm en 270 mm.

Het gevelmetselwerk is steens.

De achteregevel biedt het pand onvoldoende steun in de dwarsrichting. Echter staat de gevel ingeklemd in de gevelwand en ontleent hieruit voldoende stabiliteit.

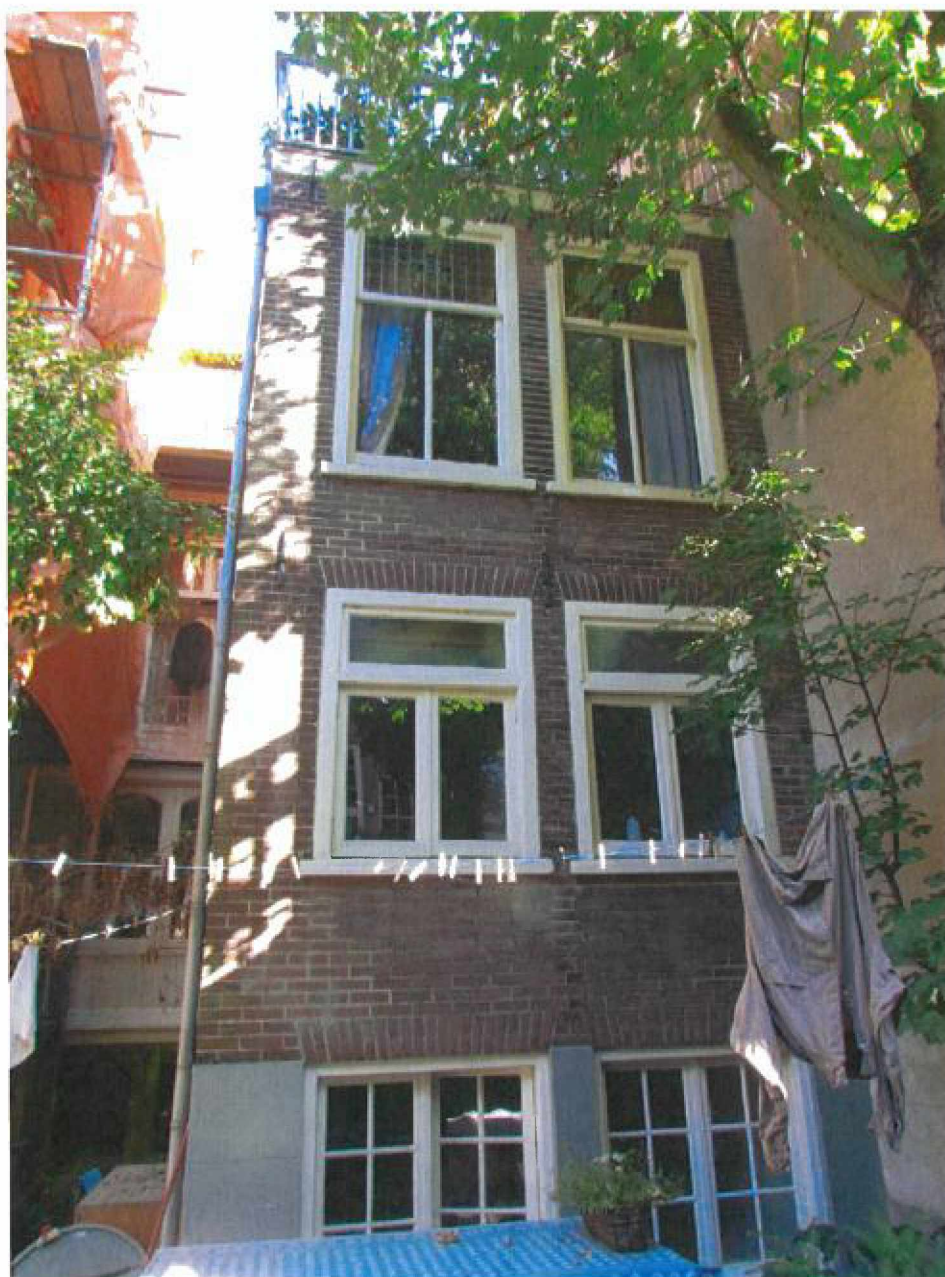
Aanbouw

De aanbouw is opgetrokken uit steens metselwerk.

De kwaliteit van het metselwerk is goed.

Er is geen scheurvorming geconstateerd.

De kwaliteit van de ramen en kozijnen is goed.

De aanbouw is voldoende stabiel.

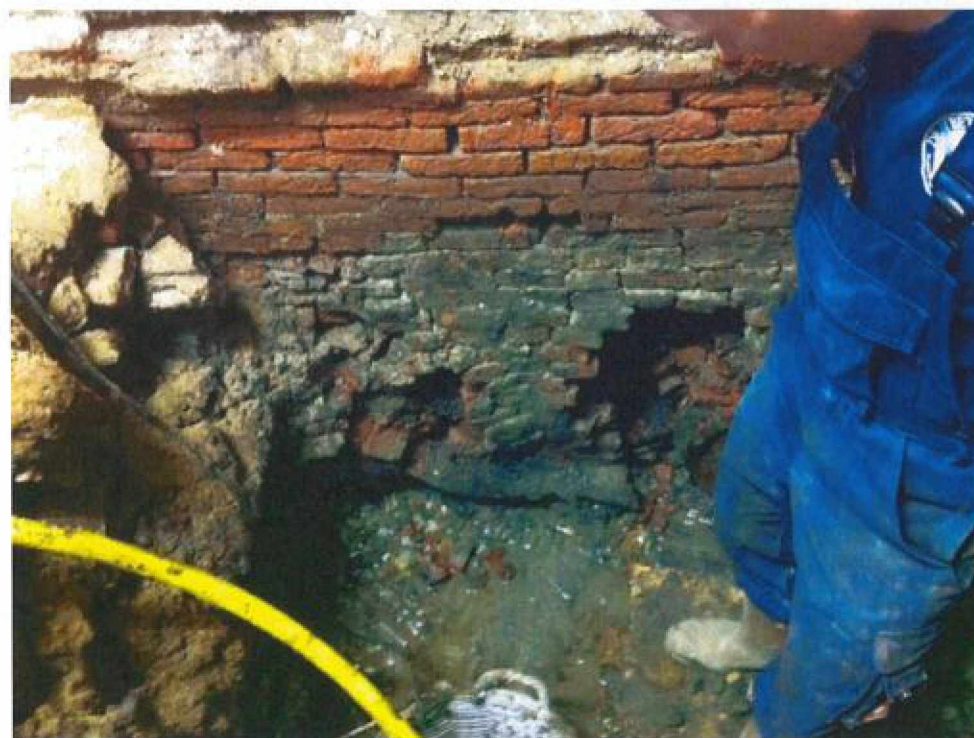
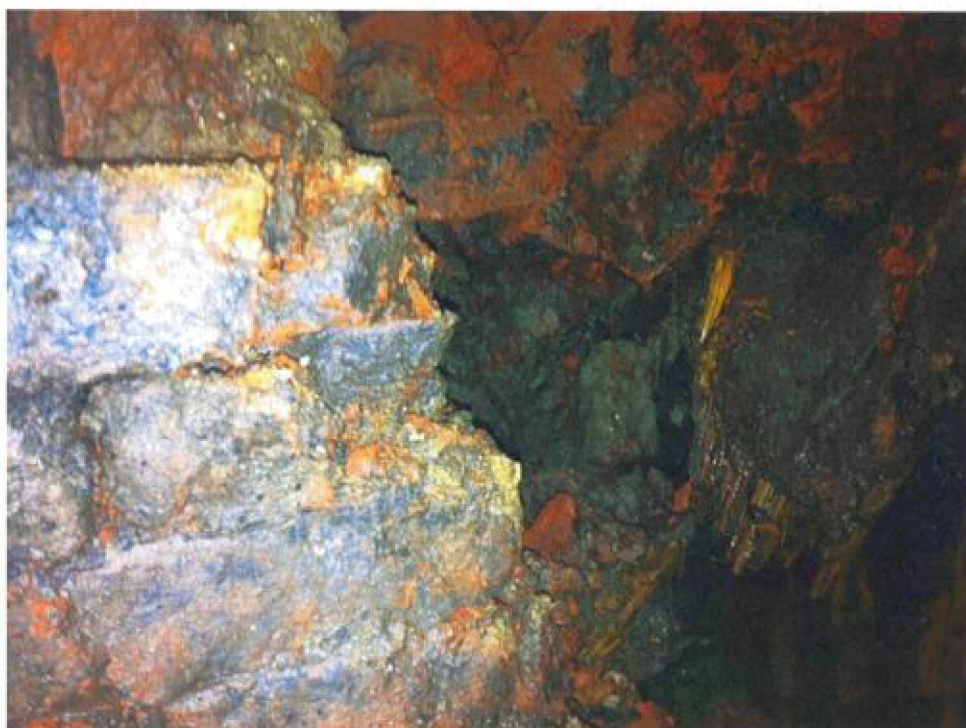
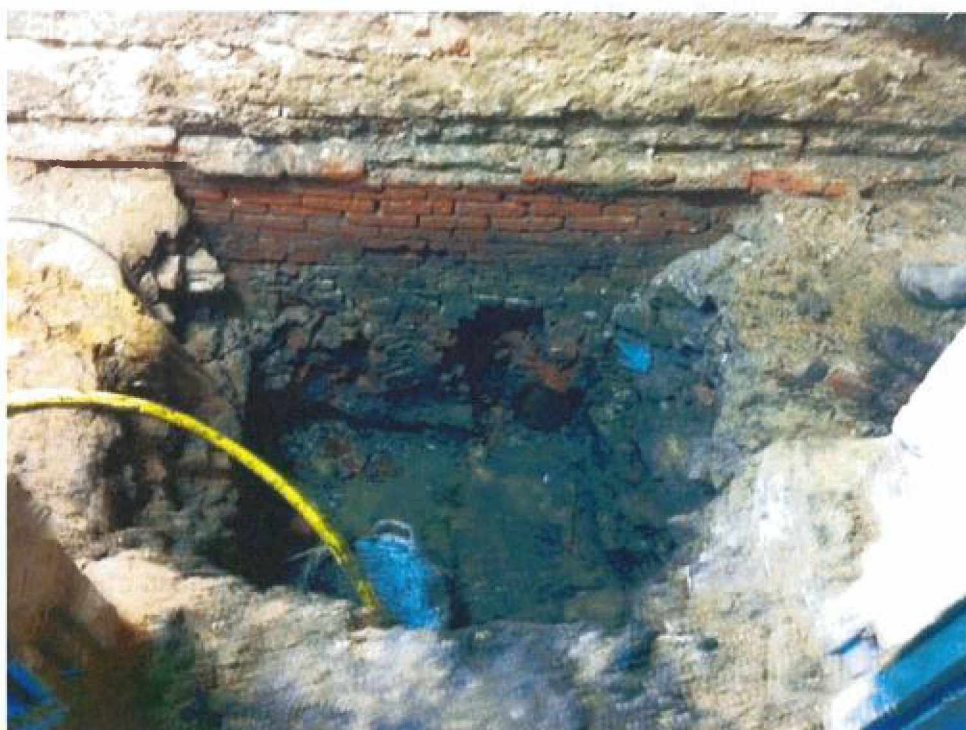
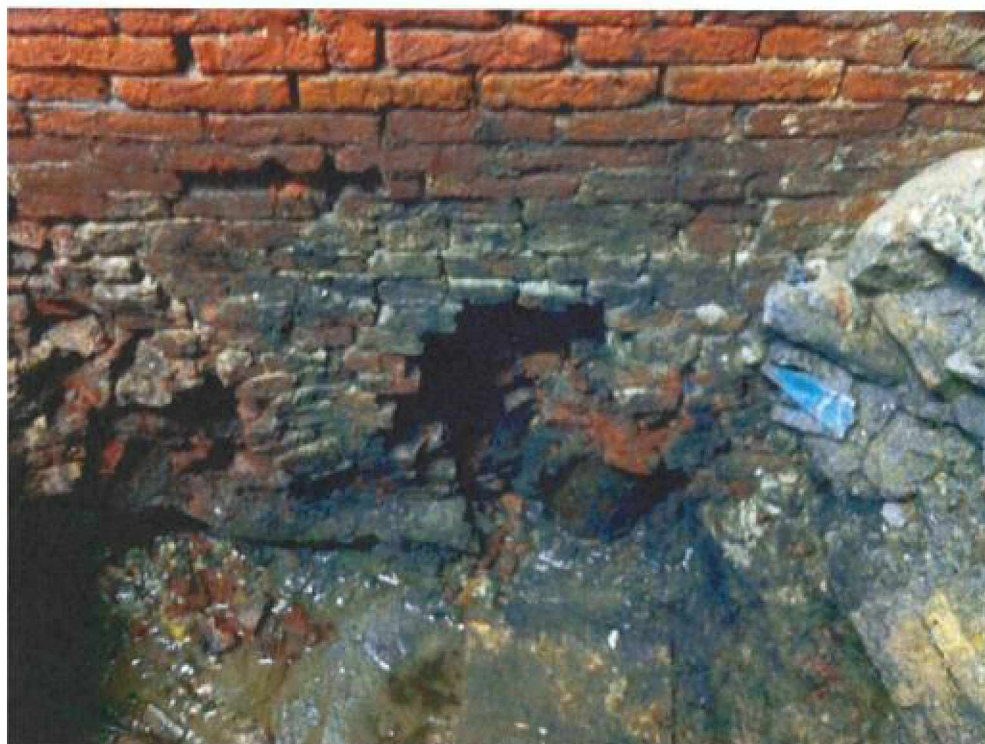
Gemeenschappelijke bouwmuur 716-718

Aangetroffen een zeer slechte fundering. Het langshout is grotendeels niet meer aanwezig en het metselwerk is sterk gedeforceerd cq. los. Het metselwerk(bouwmuur) vertoont gaten(stenen weggezakt). De palen is in het metselwerk gedrongen.

In verband het instortingsgevaar is er besloten om de graafwerkzaamheden te staken. Daarom is er geen verder geen onderzoek gedaan.

1. de fundering voldoet niet meer aan de voorschriften van het Bouwbesluit en moet worden vernieuwd. (art. BB 2.6 (best. bouw, afdeling 2.1));

- de stabiliteit van het pand is voldoende;
- de brandveiligheid is voldoende;
- de staat van onderhoud van het pand is redelijk;
De draagkracht van de fundering voldoet niet aan de hiervoor gestelde prestatie-eis in het Bouwbesluit 2012. **(met uitzondering van de rechter boumuur. Deze is met het funderingsherstel van de 10.2.e opgevangen.)**
Deze prestatie-eis is opgenomen in artikel 2.6 1^e lid van bedoelde Besluit. Daarom moet de fundering worden vernieuwd. Indien hierbij nieuwe constructies of constructieonderdelen worden gerealiseerd, dan moeten deze nieuwe onderdelen voldoen aan de prestatie-eis zoals geformuleerd in artikel 2.1, 1^e lid van het Bouwbesluit (paragraaf nieuwbouw).
Dit vloeit voort uit de Woningwet 2007, artikel 4. Inhoudelijk betekent dit dat bij de vernieuwing van de fundering tenminste uitgegaan moet worden van artikel 2.6 Verbouw van het Bouwbesluit 2012.
