Gemeente
Amsterdam

Informatieavond

Funderingsherstel
Bellamystraat 36-44

08-08-2024

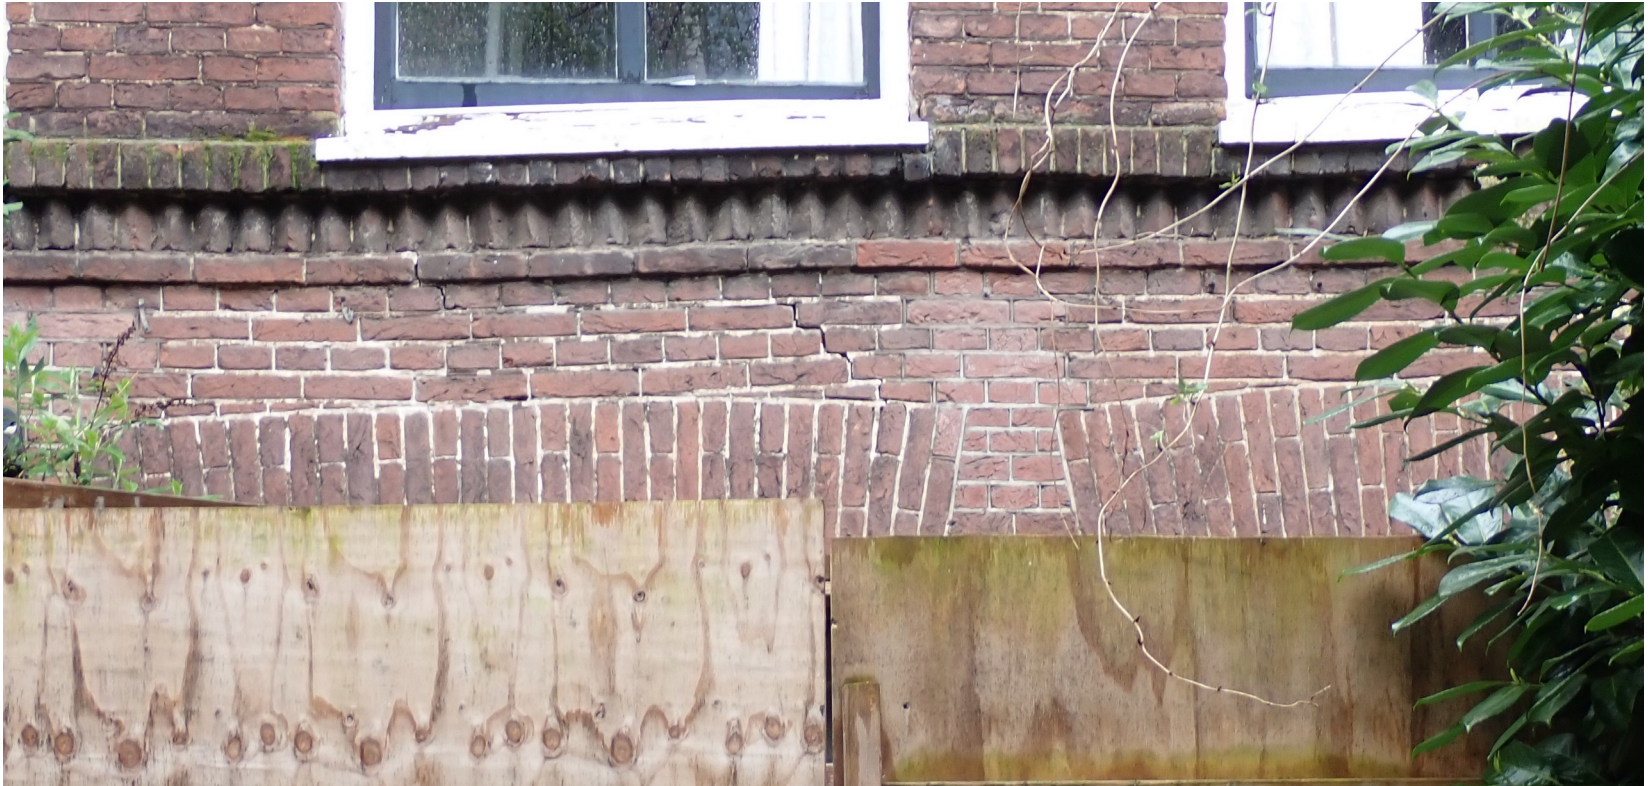
Funderingsprobleme n

- Funderingsproblemen
- Metingen/ lintvoegwaterpassing/ satelliet
- Funderingsonderzoek
- Advies Omgevingsdienst (ODNZKG)

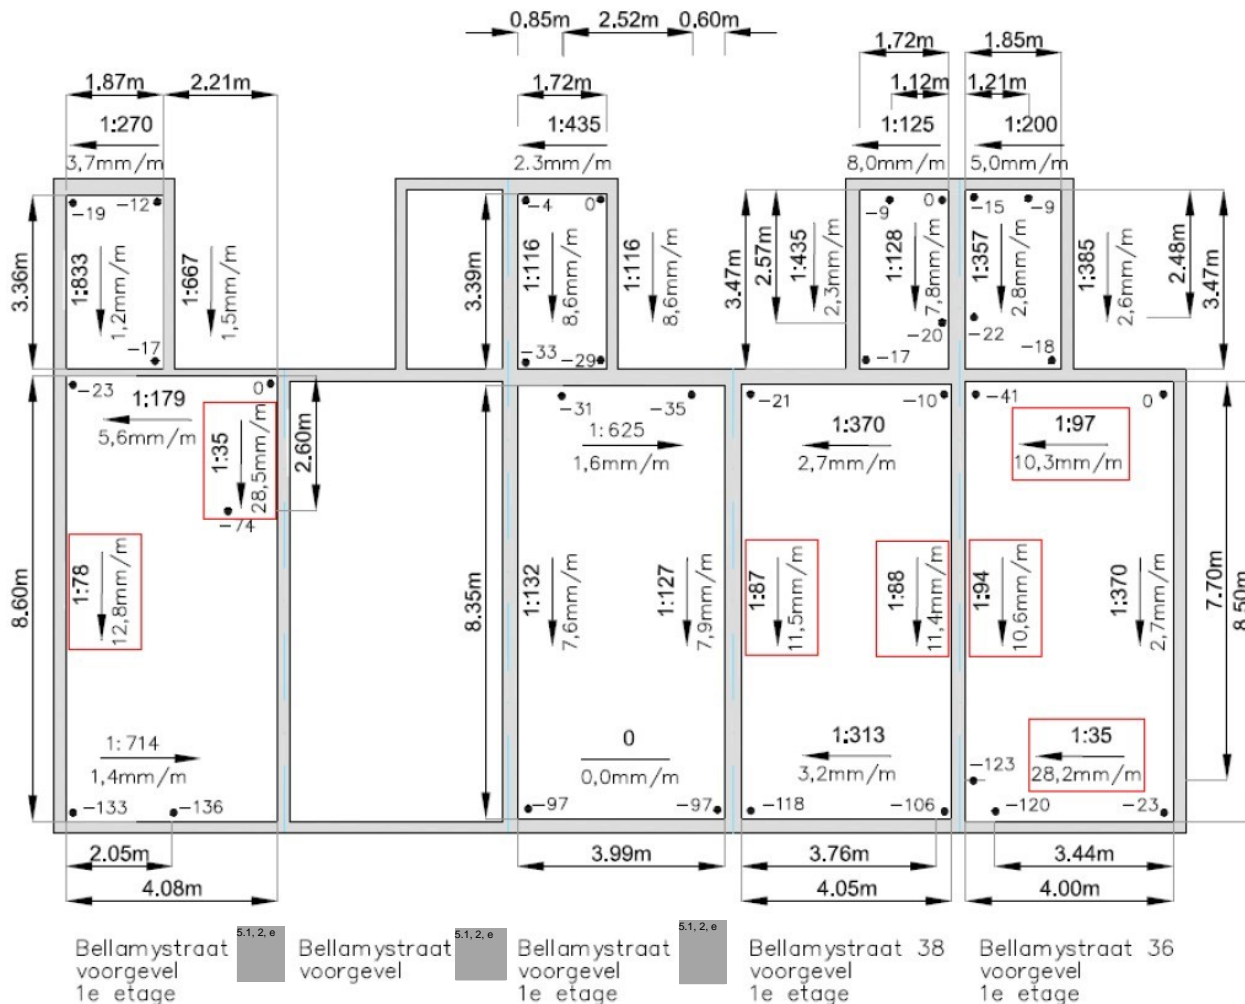
Funderingsonderzoek

adres	zakkingsverschil rotatie	locatie	schadetypering	benaming
Bellamystraat 36	1:35 naar links	vloerveld	constructief	zeer groot
	1:34 naar links	lintvoeg	constructief	zeer groot

1:100 naar voren	verticaal	architectonisch	matig
Bellamystraat 38	1:87 naar voren	vloerveld	constructief	groot
	1:208 naar links	lintvoeg	architectonisch	klein

1:100 naar voren	verticaal	architectonisch	matig
Bellamystraat <small>5.1, 2, e</small>	1:116 naar voren	vloerveld	architectonisch	matig
	1:93 naar links	lintvoeg	constructief	groot

1:67 naar voren	verticaal	constructief	zeer groot
Bellamystraat <small>5.1, 2, e</small>	1:35 naar voren	vloerveld	constructief	zeer groot
	1:28 naar links	lintvoeg	constructief	zeer groot

1:67 naar voren	verticaal	constructief	zeer groot
Bellamystraat <small>5.1, 2, e</small>	1:35 naar voren	vloerveld	constructief	zeer groot
	1:31 naar rechts	lintvoeg	constructief	zeer groot

1:67 naar voren	verticaal	constructief	zeer groot

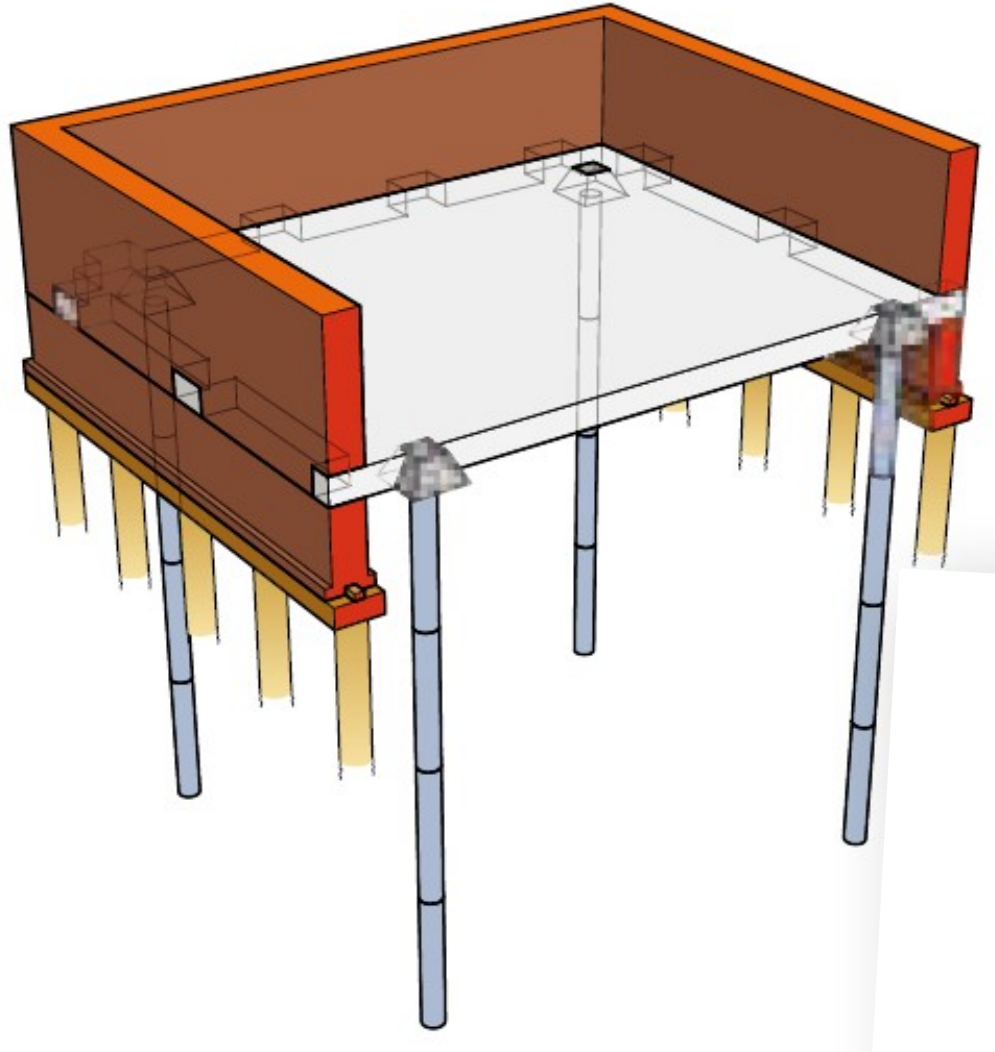
Funderingsherstel

De houtkwaliteit van de palen, gerelateerd aan de metingen met de Specht zijn matig. Gemiddelde is de indringing 32 mm. Van het langshout is de houtkwaliteit matig tot slecht.

De restdiameter van de palen	118,8 mm	is	62 %
Paalbelasting	58,0 kN		
Houtspanning	5,2 N/mm ²	is meer dan toelaatbaar	(4,5 N/mm ²)

De op de fundering aangrijpende belasting is voor het eigen gewicht en opgelegde belasting significant groter dan het draagvermogen van deze fundering.

Dit betekent dat de fundering in de zin van artikel 2.6 en 2.7 van het Bouwbesluit dus niet voldoet

- Constatering funderingsproblemen
- Opvragen plan van aanpak 2023 28-8-
- Voornemen last onder dwangsom 2024 16-4-
- Besluit last onder dwangsom 7-5-2024
- Datum start voor 7-11-2024
- Gereed funderingsherstel 7-5-2025
