## Van Eeghenstraat 104 te Amsterdam

**Betreft** Verkennd bodemonderzoek (ARVO)

**Documentnummer** 14P002313-ADV01

Opdracht : 14P002313  
Rapport : 14P002313-adv01  
Project : Verkennend bodemonderzoek Van Eeghenstraat 104 te Amsterdam

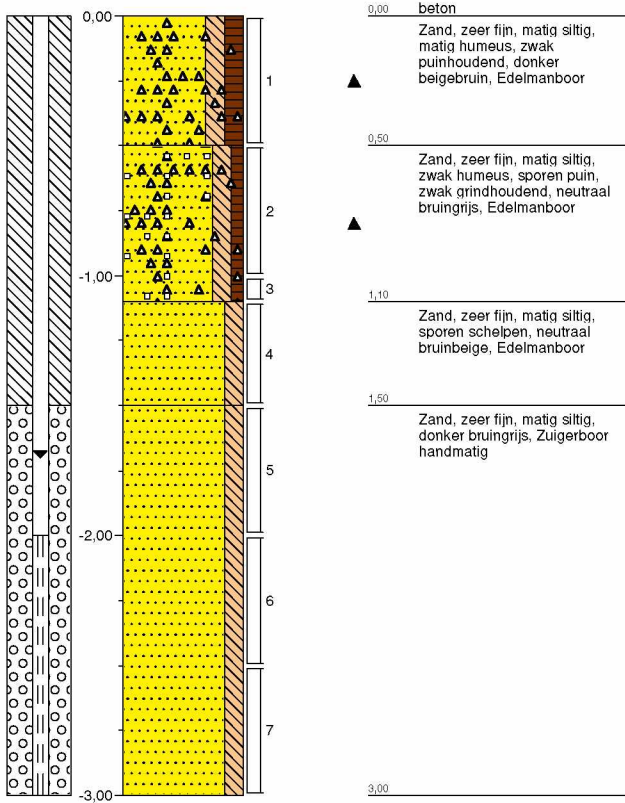
### Boring: B01

| Boring | Diepte boring (m -mv) | Traject (m -mv) | Grondsoort | Waargenomen bijzonderheden |
|---|---|---|---|---|
| B01 | 3,00 | 0,00 - 0,50 | Zand | zwak puinhoudend |
| | | 0,50 - 1,10 | Zand | sporen puin |

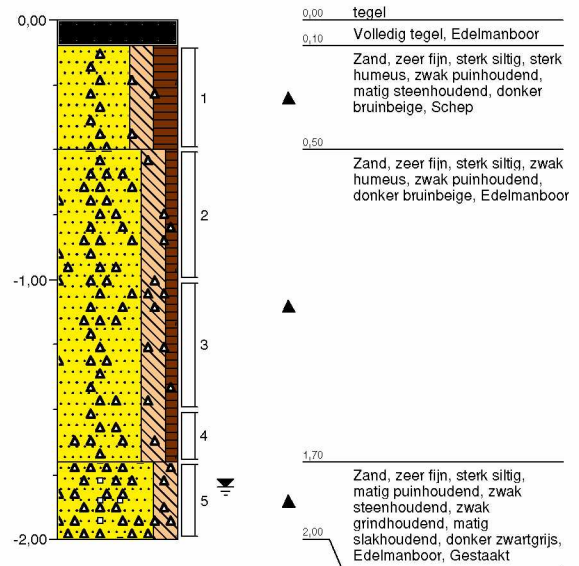
### Boring: B02

| Boring | Diepte boring (m -mv) | Traject (m -mv) | Grondsoort | Waargenomen bijzonderheden |
|---|---|---|---|---|
| B02 | 2,00 | 0,10 - 0,50 | Zand | zwak puinhoudend |
| | | 0,50 - 1,70 | Zand | zwak puinhoudend |
| | | 1,70 - 2,00 | | matig puinhoudend, matig slakhoudend, gestaakt |

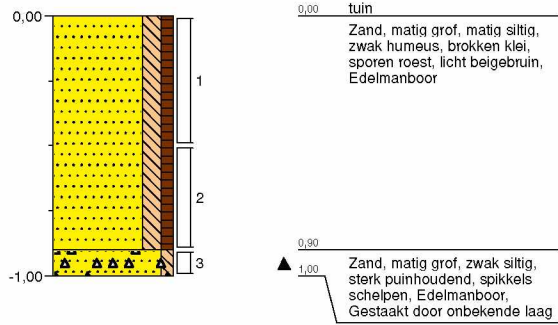
### Boring: B05

| Boring | Diepte boring (m -mv) | Traject (m -mv) | Grondsoort | Waargenomen bijzonderheden |
|---|---|---|---|---|
| B05 | 1,00 | 0,90 - 1,00 | Zand | sterk puinhoudend, gestaakt door onbekende laag |

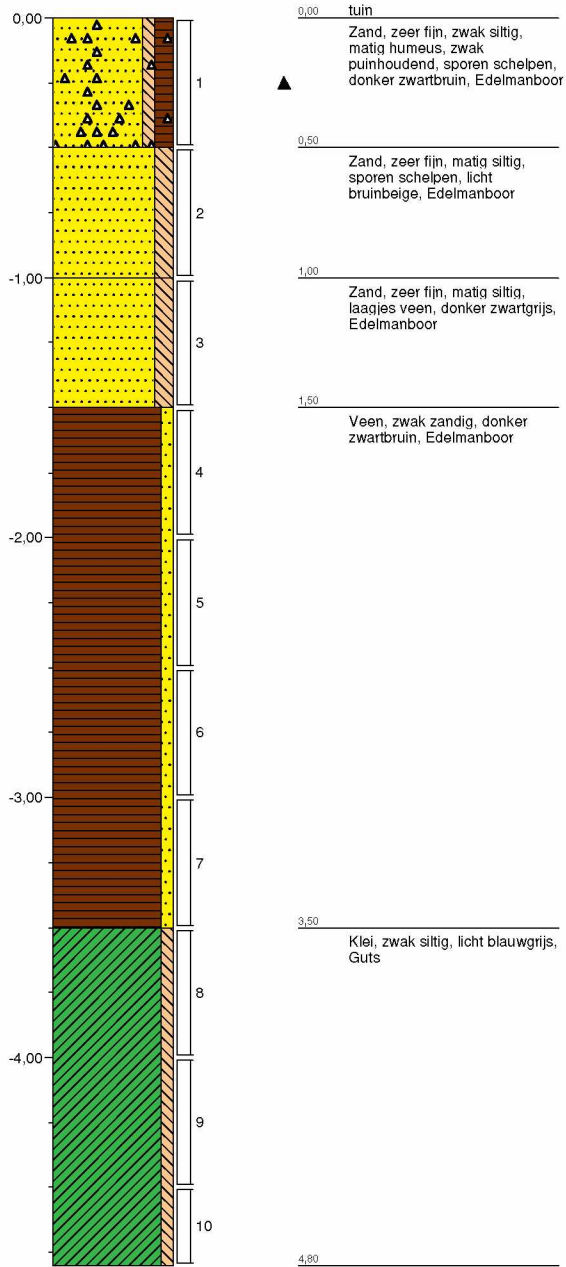
### Boring: B05b

| Boring | Diepte boring (m -mv) | Traject (m -mv) | Grondsoort | Waargenomen bijzonderheden |
|---|---|---|---|---|
| B05b | 4,80 | 0,00 - 0,50 | Zand | zwak puinhoudend |
