# Impact afsluiting A10 noord door ongeval met vrachtwagen

Op vrijdag 7 juli rond 13:30 vond een ongeval met een vrachtwagen plaats waardoor de A10 noord tijdelijk werd afgesloten. In dit overzicht de reistijden op een aantal trajecten in Amsterdam die als gevolg hiervan ernstige hinder ondervonden.

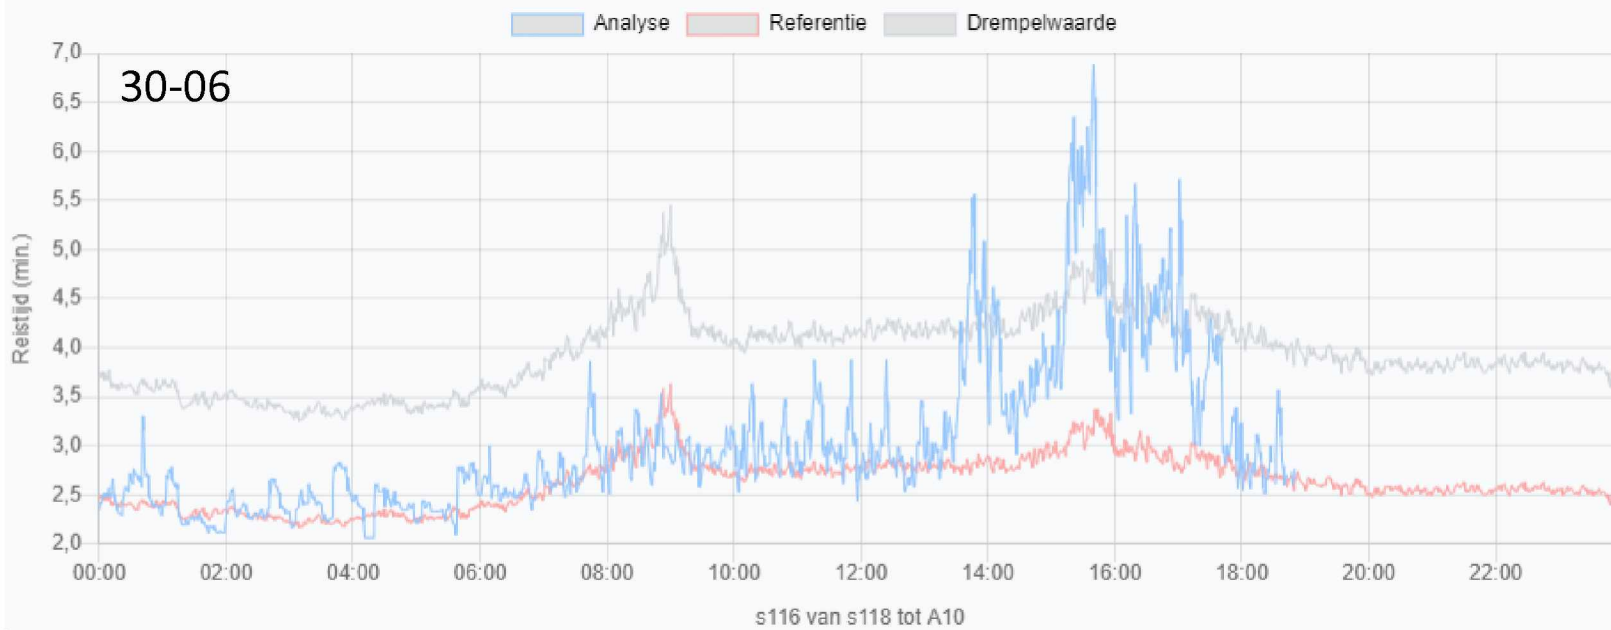
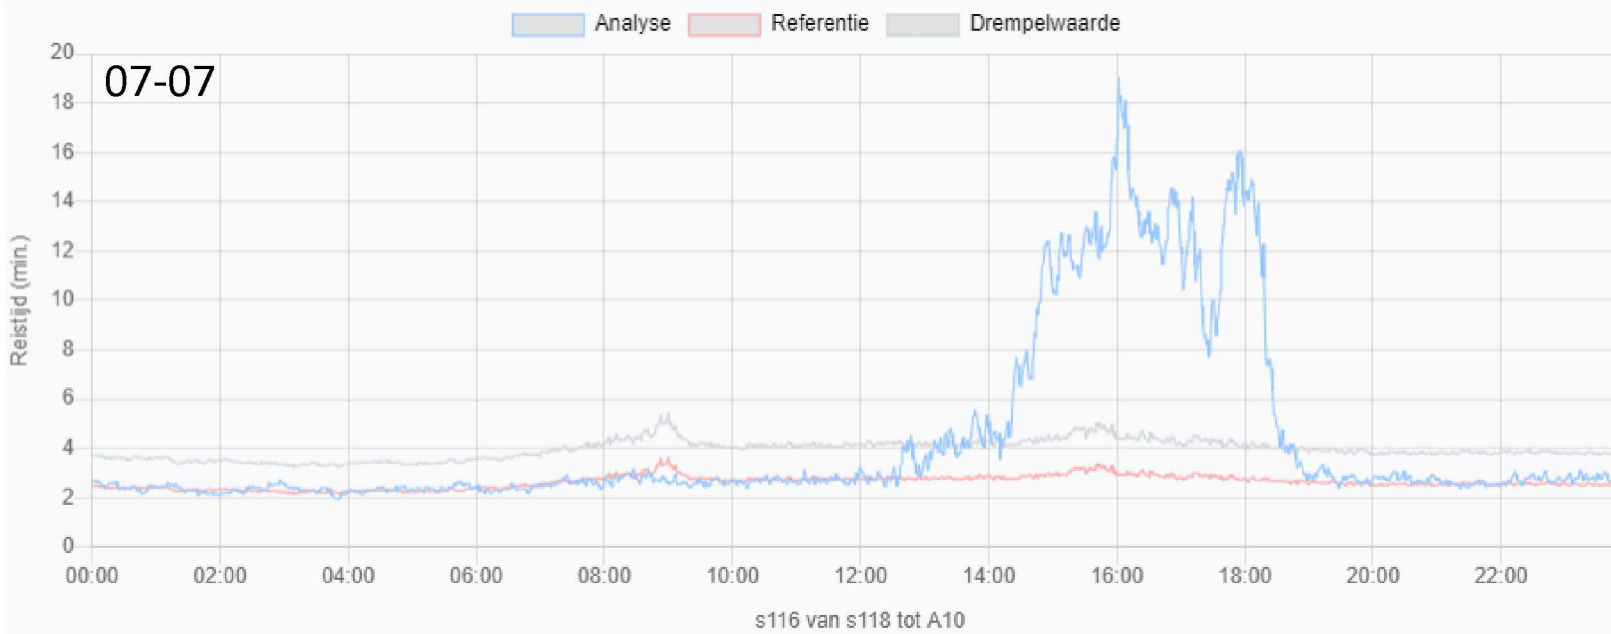
### REISTIJD T.O.V. REFERENTIEWAARDEN

De reistijden op diverse trajecten liepen vanaf 13:30 snel op, en werden veel hoger dan normaal. Op de s116 werd de reistijd zelfs bijna 3 keer zo lang als een week eerder op dezelfde tijd.

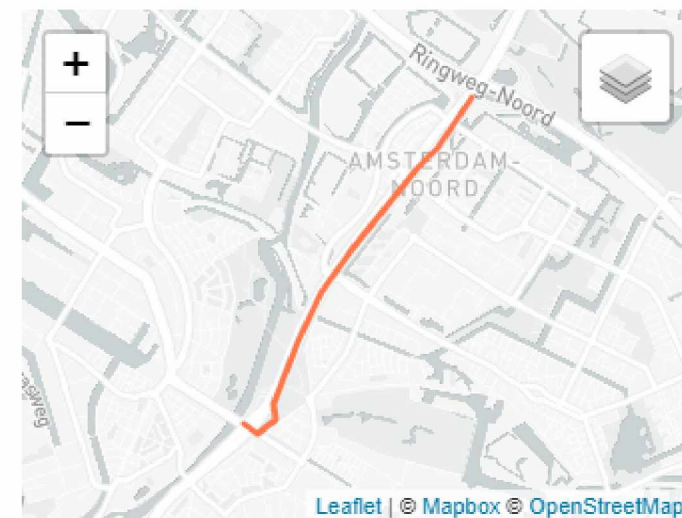
### Route informatie s116 van s118 tot A10

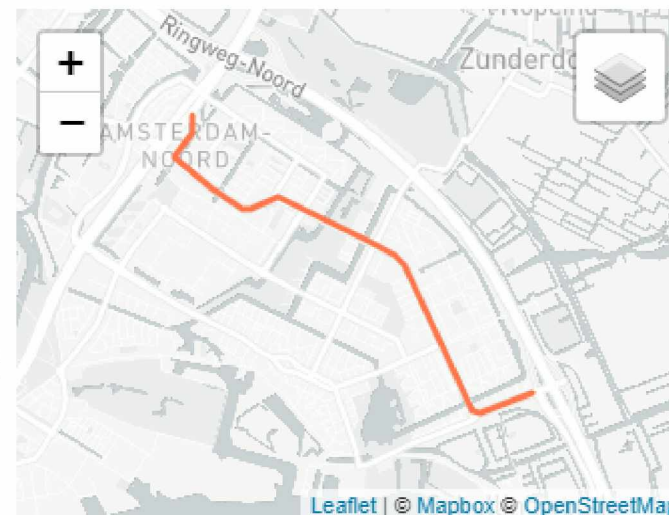
Route informatie

s115 van A10 tot s116

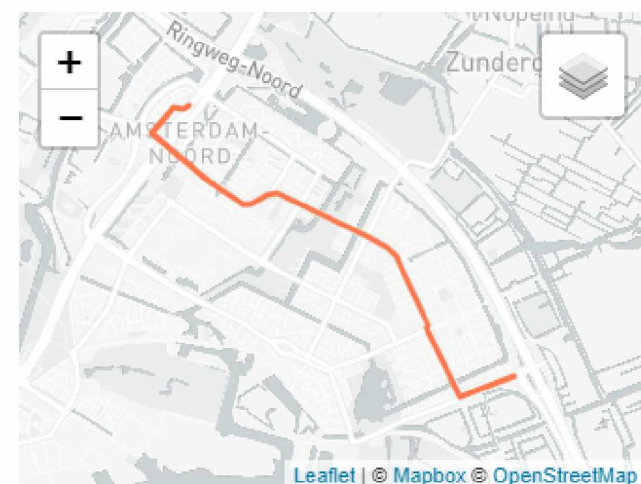
## Route informatie s115 van s116 tot A10

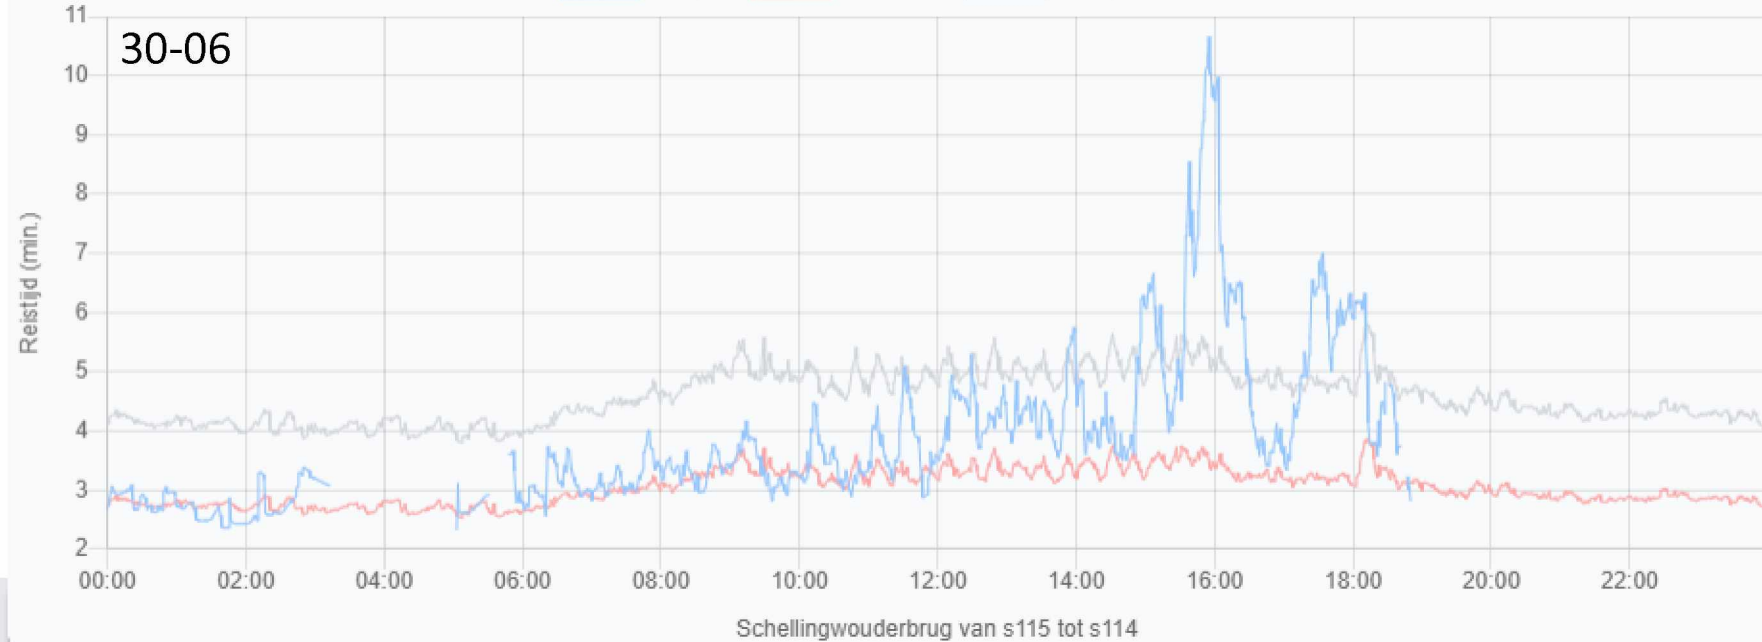
30-06

Analyse Referentie Drempelwaarde

Schellingwouderbrug van s115 tot s114

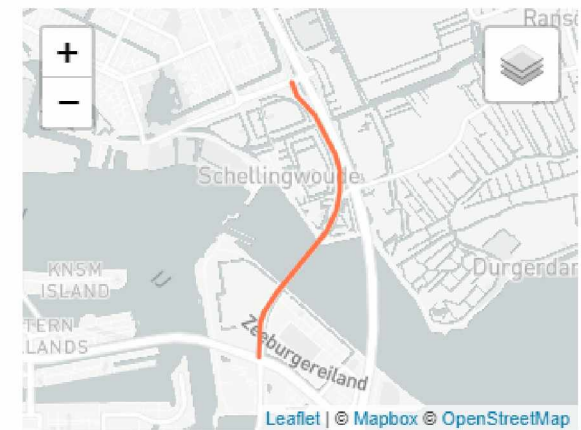
Route informatie

Schellingwouderbrug van s115 tot s114

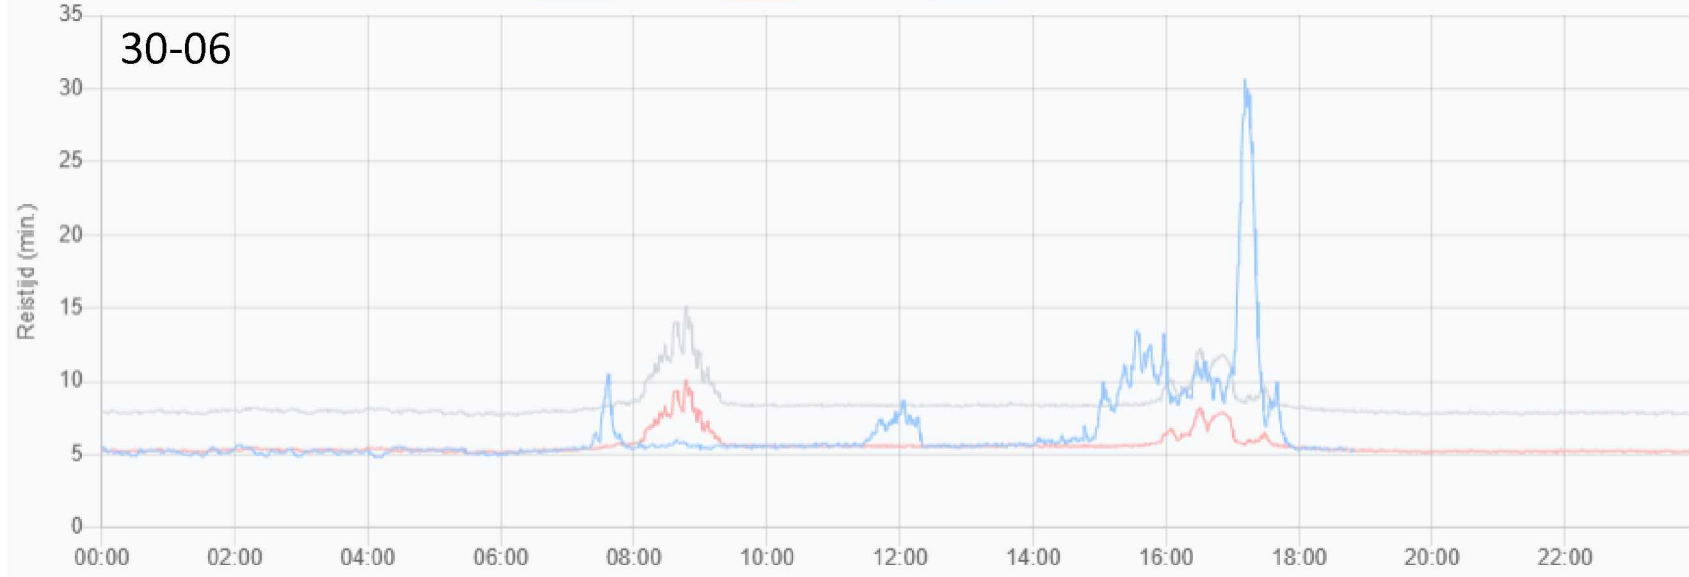
30-06

### REISTIJD T.O.V. REFERENTIEWAARDEN

Analyse Referentie Drempelwaarde

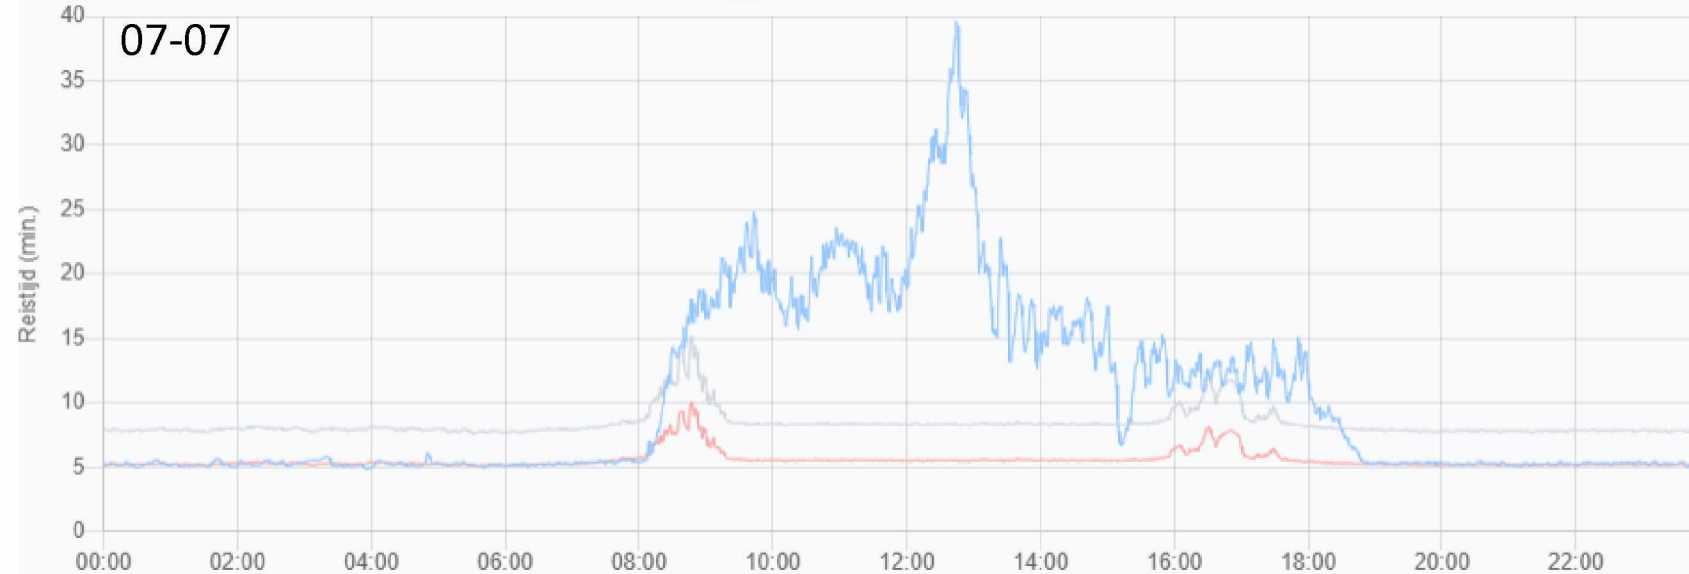
07-07

### REISTIJD T.O.V. REFERENTIEWAARDEN

Analyse Referentie Drempelwaarde

A10re van s116 tot s112

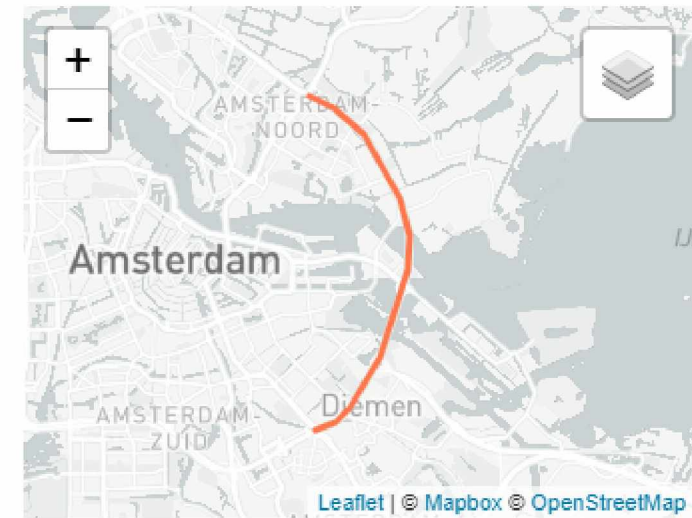
### Route informatie

A10re van s116 tot s112

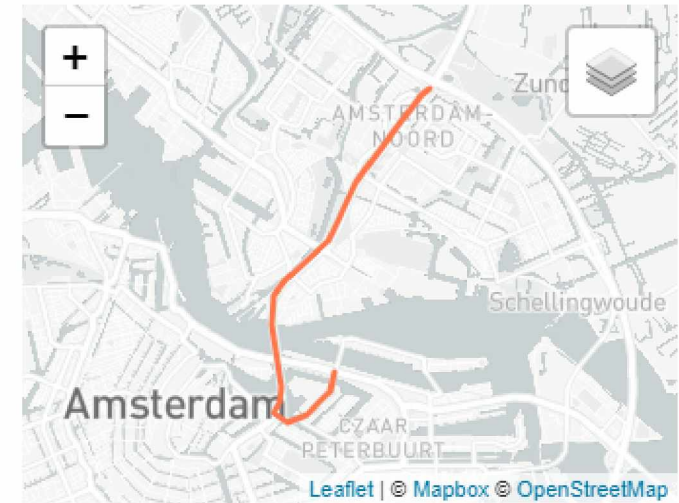
### Route informatie

s116 van A10 Noord tot Kattenburgerstraat

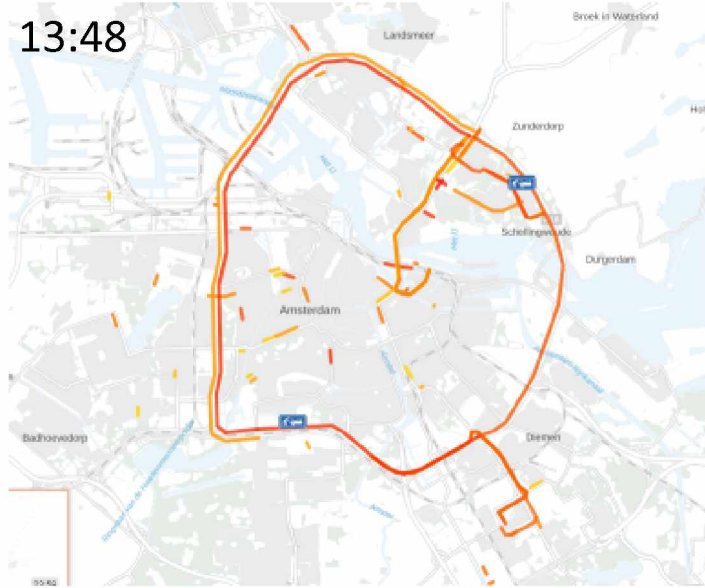
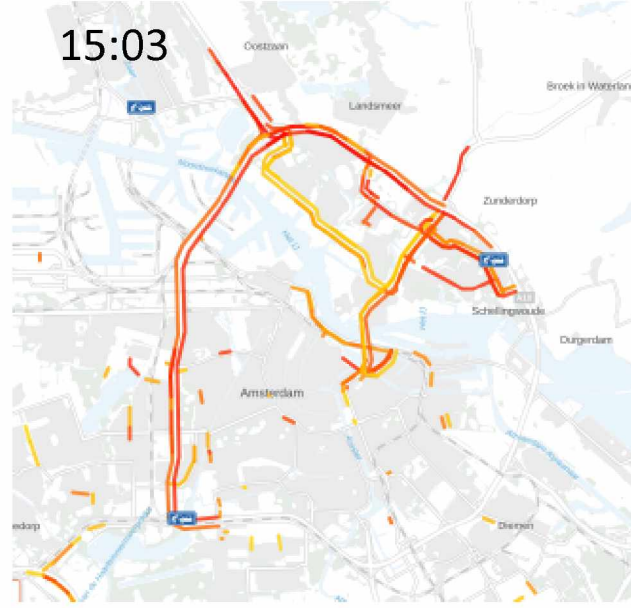
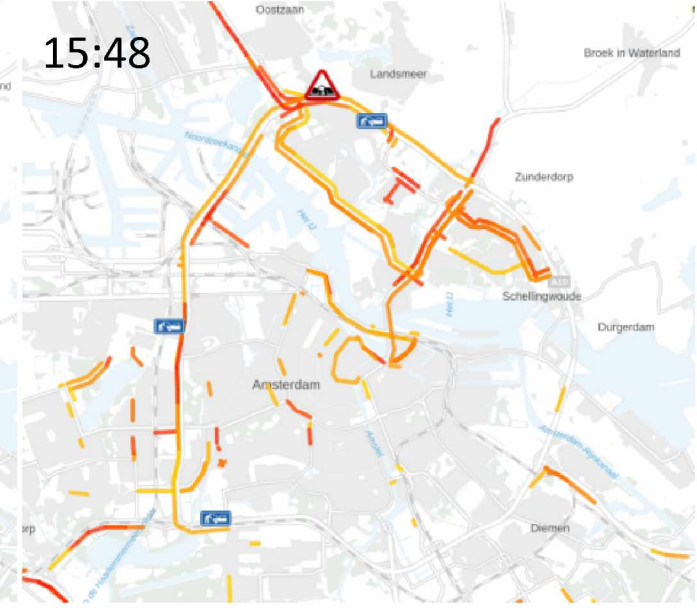
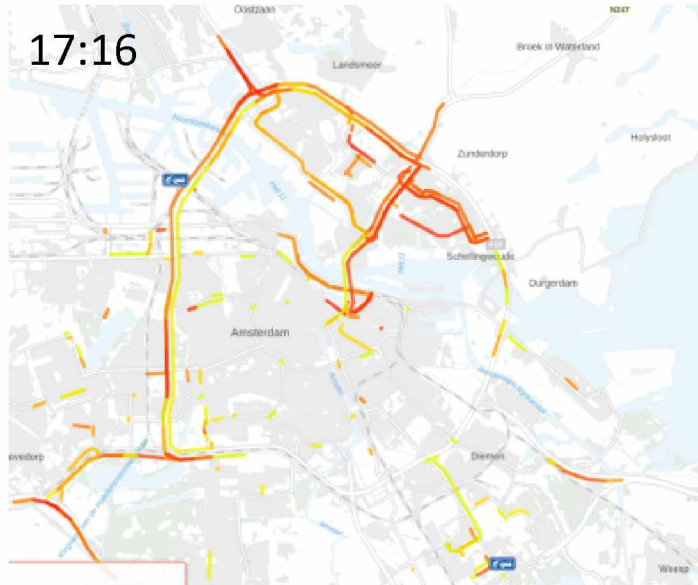
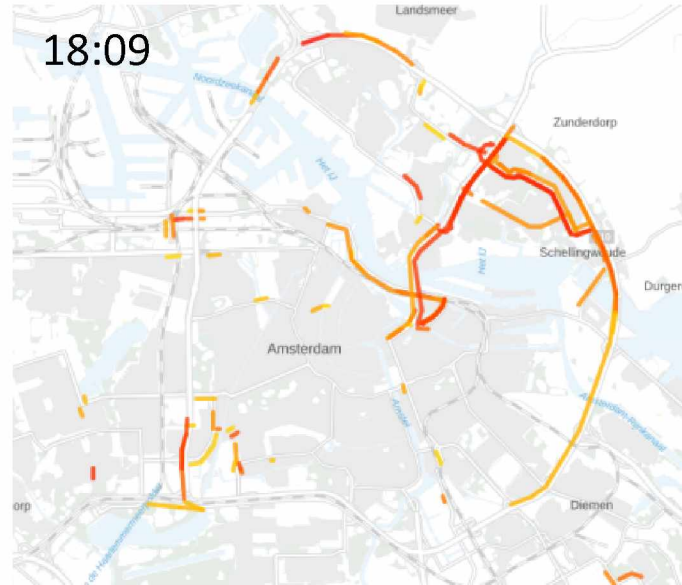
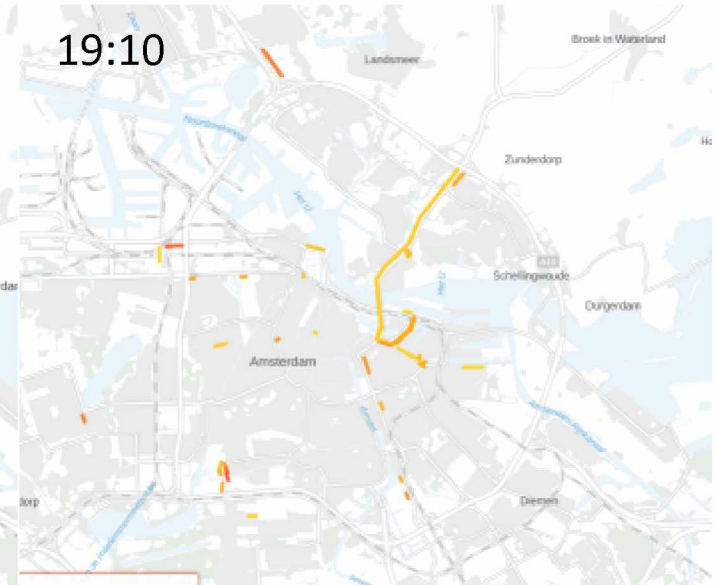
# Verkeersbeelden 7-7

Na het ongeluk met de vrachtwagen vonden in- en rond Amsterdam nog diverse andere ongevallen plaats. En de drukte hield aan tijdens de avondspits. Pas om 19:00 waren de reistijden in- en rond Amsterdam weer teruggekeerd naar normale waarden.
