Rapport van bevindingen melding

1	2	3	4
1	Device type	SV 971A		
2	Serial No.	131668		
3	Internal software version	1.09.4		
4	Filesystem version	1.08		
5	Preamplifier S/N	130654		
6				
7	Original file name			
8	Measurement time	19:00:13.686		
9	Measurement date [d-M-yyyy]	19-06-2025		
10	Device function	1/3 Octave		
11				
12	Leq/RMS integration	Linear		
13	Start delay	0.0s		
14	Integration period	Infinity		
15	Start synchronization	Off		
16	Day time limits	6h - 18h - 22h		
17				
18	Pre Calibration type	By measurement		
19	Pre Calibration date	19-06-2025		
20	Pre Calibration time	18:55:12		
21	Post Calibration type	By measurement		
22	Post Calibration date	19-06-2025		
23	Post Calibration time	19:14:00		
24				
25	Logger step	100 ms		
26	Logger records count	6020		
27	Markers	Whole data marker	Wave	
28	Split mode	Off		
29				
30		Enabled	Start [hh:mm]	Stop [hh:mm]
31	Pause 1	Off	10:00	10:30
32	Pause 2	Off	11:00	11:30

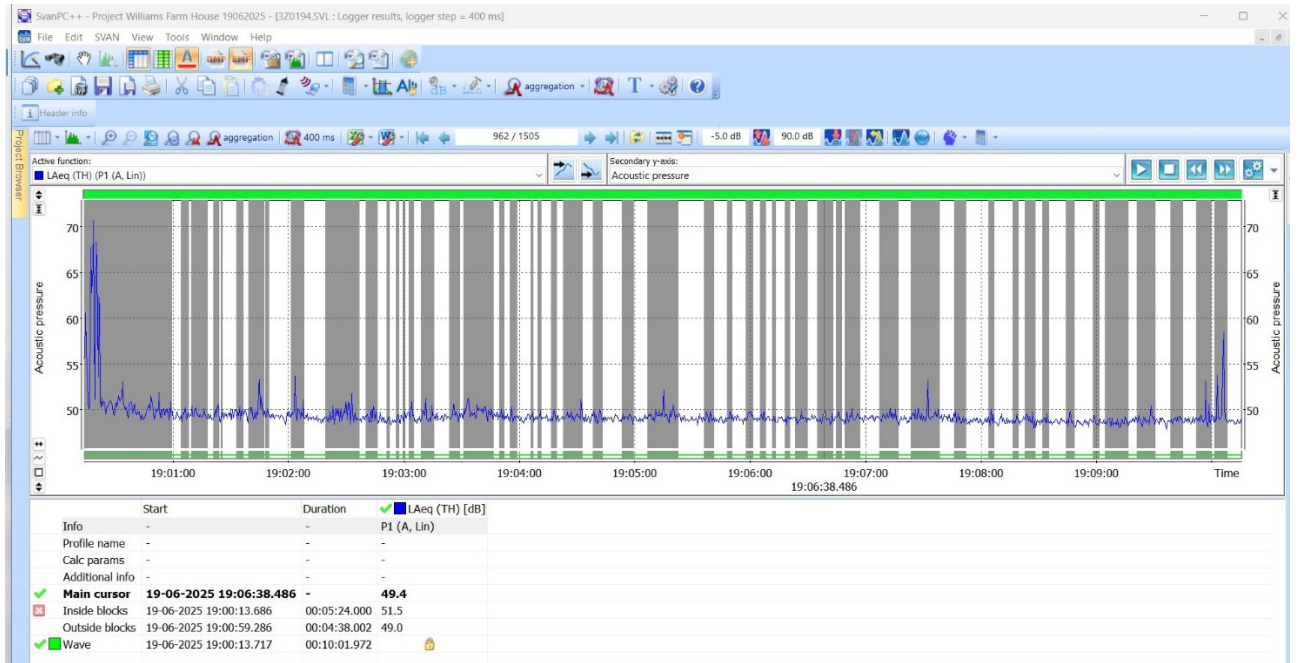
Bijlage 1.

<p>Resultaat van de meting</p> <p>De geluidsmeting is uitgevoerd conform de Meet- en rekenmethode Geluid industrie. De geluidsmeter is voor en na de meting gekalibreerd met een akoestisch kalibrator. Bij het uitlezen en analyseren van de geluidsmeting zijn de omgevingsgeluiden van de keuken, het metaal op metaal alsook de zelf ingesproken informatie over de meting, softwarematig uitgefilterd met het Softwareprogramma Svan PC++ van Svantek. Omdat de installatie al aan stond tijdens de meting heb ik geen achtergrond meting kunnen verrichten. Uit het meetresultaat blijkt dat het installatiegeluid een langgemiddeld beoordelingsniveau (Leaq, LT) veroorzaakt van 49,0 dB(A). Ingevolge van artikel 22.66 van het omgevingsplan Amsterdam mag het langtijdgemiddelde beoordelingsniveau op de gevel van een geluidsgevoelig gebouw gedurende de avondperiode tussen 19:00 uur en 23:00 uur niet meer bedragen dan 45 dB(A). Dit is een overschrijding van de geluidsnorm in de avondperiode met 1 dB(A) van het omgevingsplan Amsterdam.</p>

3Z0192 : Logger results, logger step = 700 ms
