Breitnertoren Amstelboulevard - Amsterdam

Geluidmetingen bouwwerkzaamheden

Status	definitief
Versie	1
Rapport	M.2025.1086.00.R001
Datum	1 oktober 2025

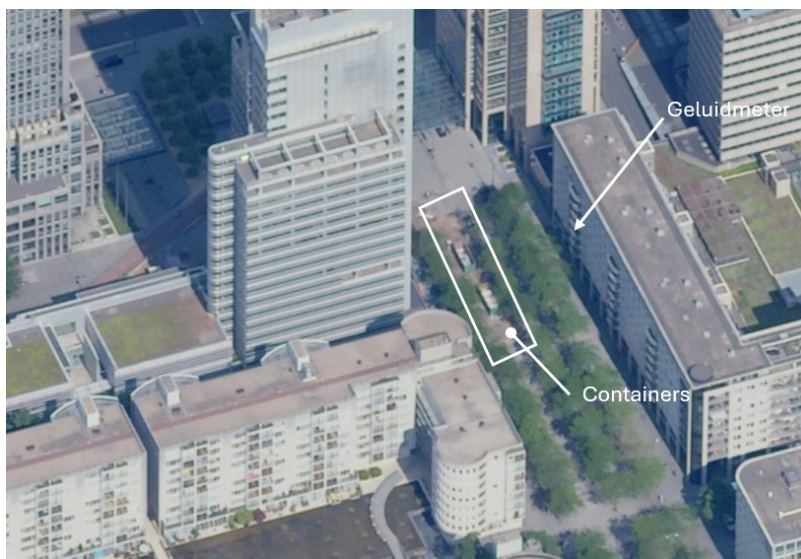
figuur 1: weergave situatie

Voor het continu meten van de geluidniveaus tijdens de werkzaamheden is een onbemande geluidmeter geplaatst op de derde etage van het appartementencomplex aan de Amstelboulevard in Amsterdam. De geluidhinder richt zich op piekgeluiden die ontstaan tijdens het laden en lossen van afval in de containers. In figuur 1 is de situatie weergegeven.

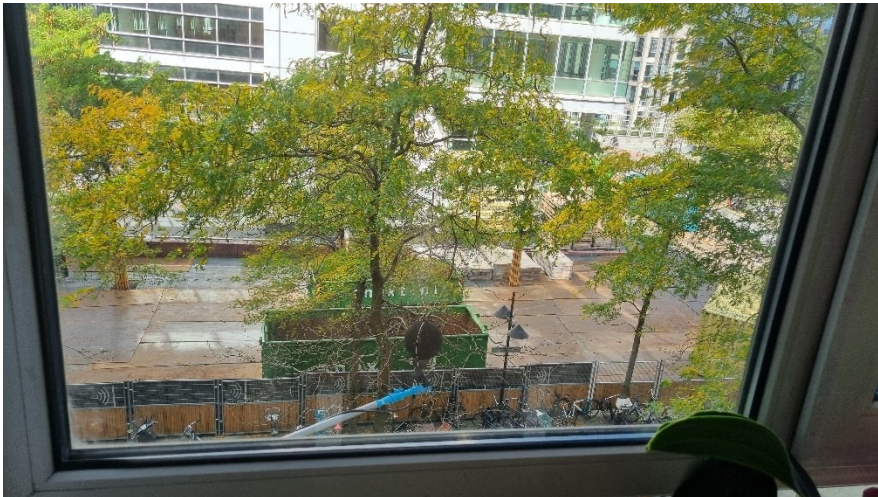
figuur 2: meetopstelling

De metingen zijn uitgevoerd binnen 50 meter afstand van de werkzaamheden. Door meteorologische invloeden kan de geluidoverdracht sterk variëren, met name bij afstanden $r_i > 50$ m. De geluidmetingen voldoen aan het criterium $r_i \leq 50$ m en $r_b \leq 10 (h_o + h_m)$ waardoor onder alle meteorologische omstandigheden gemeten mag worden.

In onderstaand figuur is de meetopstelling weergegeven.

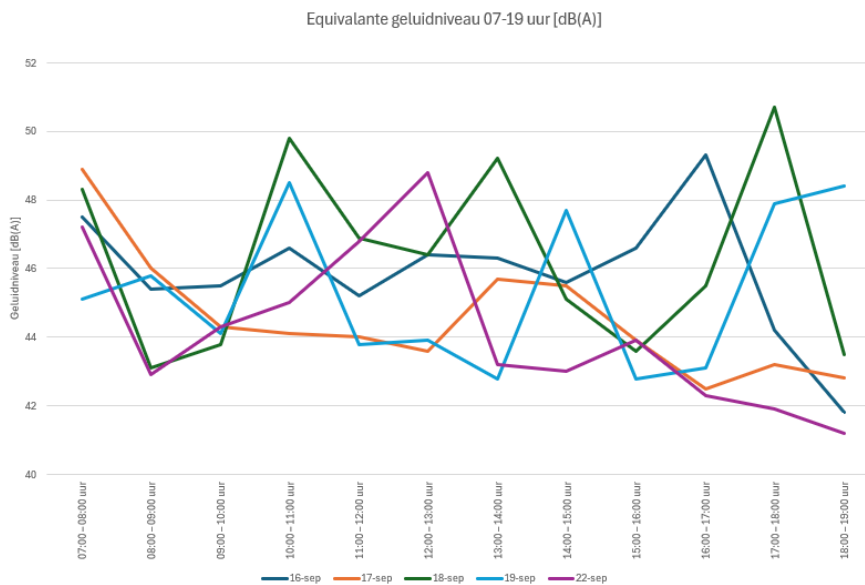
figuur 3: verloop geluidmeting

In onderstaande grafiek wordt het verloop van het L_{Aeq} per 60 minuten gedurende een werkdag weergegeven.

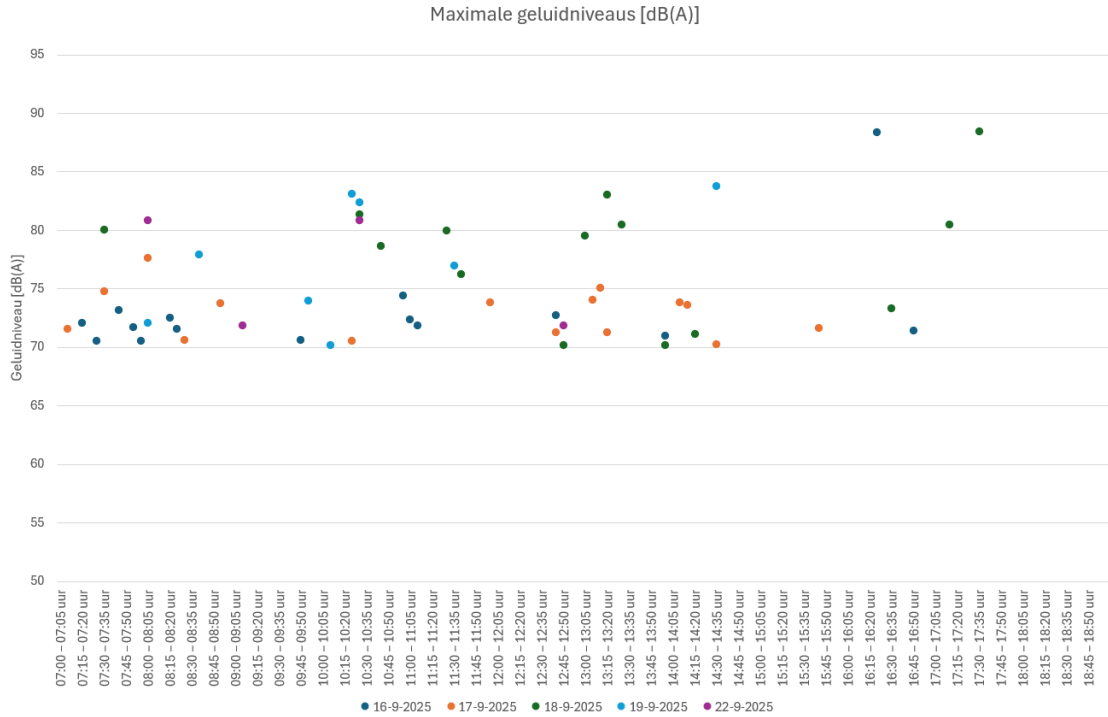
figuur 4: overzicht spreiding maximale geluidniveaus

In onderstaande grafiek wordt het verloop van het maximale geluidniveau dat optreedt per vijf minuten weergegeven gedurende een werkdag. Gekozen is om geluidniveaus boven de 70 dB(A) weer te geven.

- Het hoogste bepaalde langtijdgemiddelde beoordelingsniveau ($L_{Ar,LT}$) 47 dB(A) bedraagt;
- Het hoogste gemeten equivalente geluidniveau over één uur ($L_{Aeq,60min}$) 51 dB(A) bedraagt;
- Het maximale gemeten geluidniveau (L_{Amax}) 88 dB(A) bedraagt.
