**Rapport van bevindingen na ambtshalve controle,
melding, handhavingsverzoek etc.**

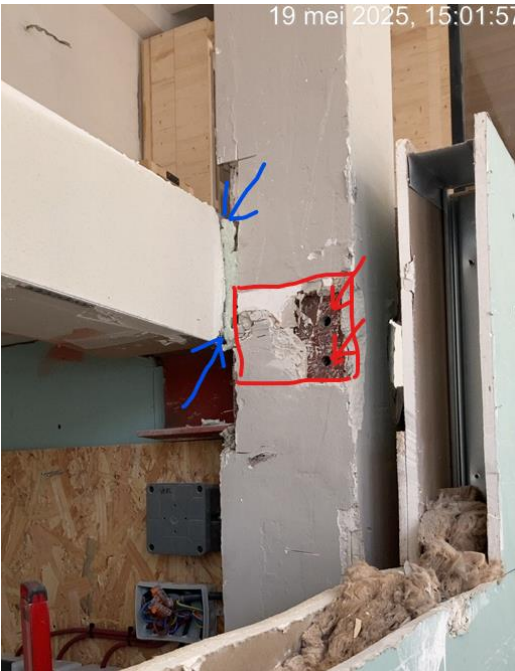
1. Wat is feitelijk geconstateerd?	////////////////////////////////////
Op welk adres is de controle uitgevoerd?	Bilderdijkstraat 99 begane grond
Wanneer is de controle uitgevoerd?	Maandag 19 mei 2025 om 14:02
Wat is er geconstateerd tijdens de controle?	<p>Ik heb de volgende overtredingen/ afwijkingen geconstateerd:</p> <ul style="list-style-type: none">• De vloer van de bestaande entresol is verhoogd. <p>Foto 1: de rode pijlen geef de oude vloerbevestiging van de entresol aan. De blauwe pijlen geven boven en onderzijde van de nieuwe vloer van de entresol aan.</p>

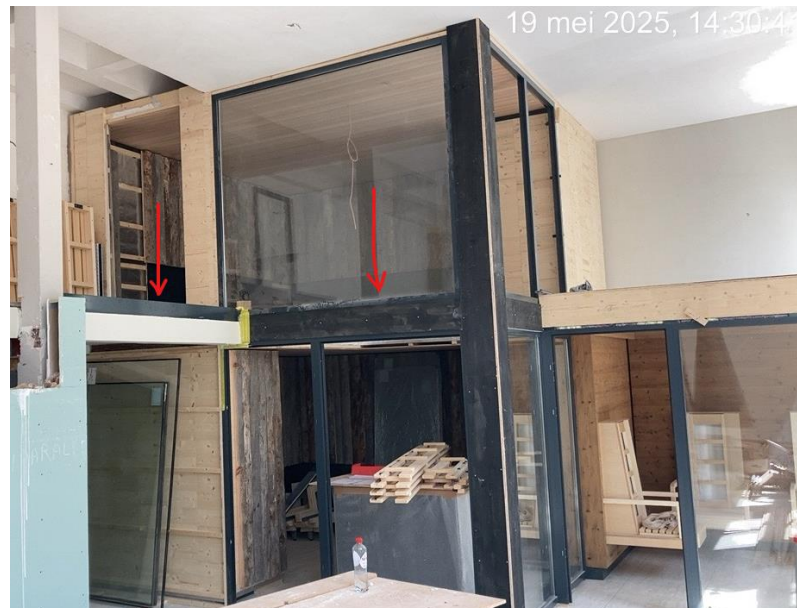
- Er is een dragende vloer geconstrueerd voor het bovendeel van de nieuwe dubbeldeks sauna

Foto3: De pijlen geven de boven vloer van de dubbeldeks sauna aan.

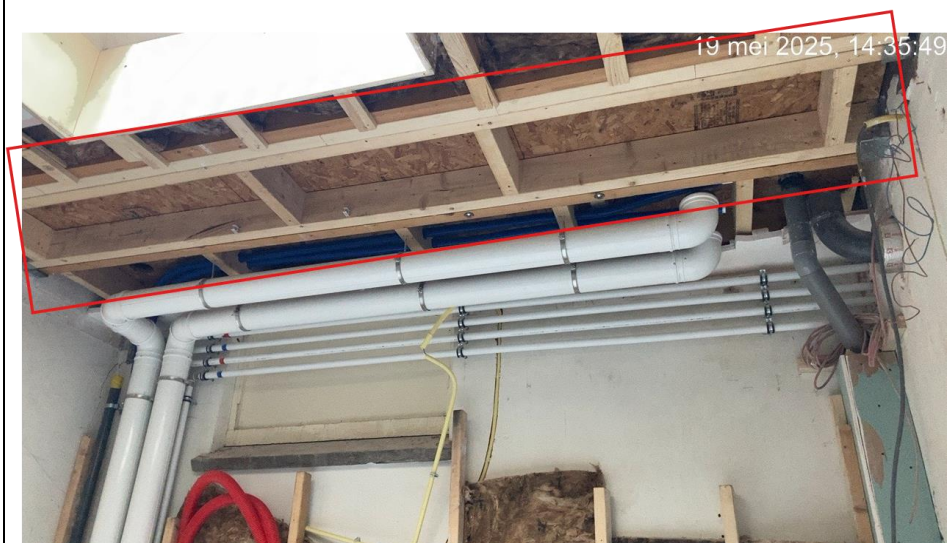
- Foto 5: de rode omkadering geeft de wijziging van de dakconstructie weer. De dakconstructie van de whirlpool ruimte is deels gewijzigd door het aanbrengen van extra balken.
- Foto 5: Het rode kader geeft de constructieve wijziging van de dak balklaag aan.

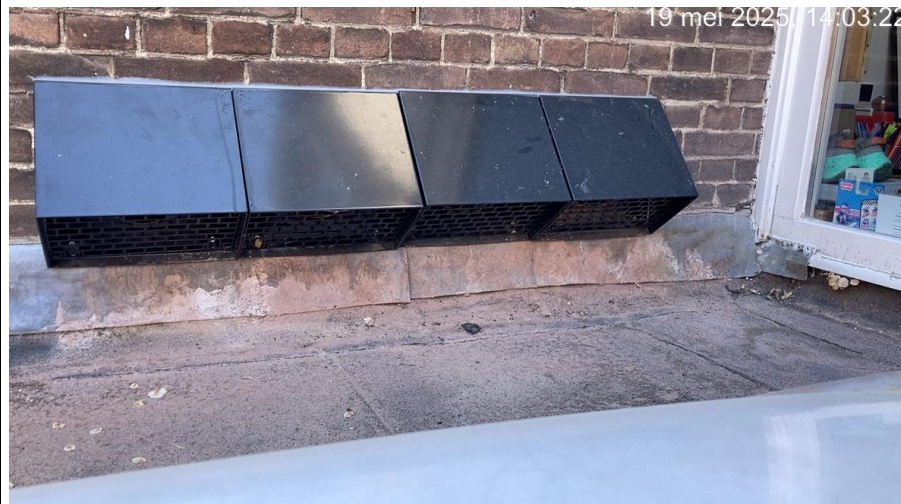
- In de achtergevel van de bedrijfsruimte zijn twee roosters aangebracht voor luchtbehandeling

Foto 6: Deze beide roosters in de achtergevel maken onderdeel uit van de aanvraag luchtbehandelingsinstallatie met kenmerk Dso 20240225039.

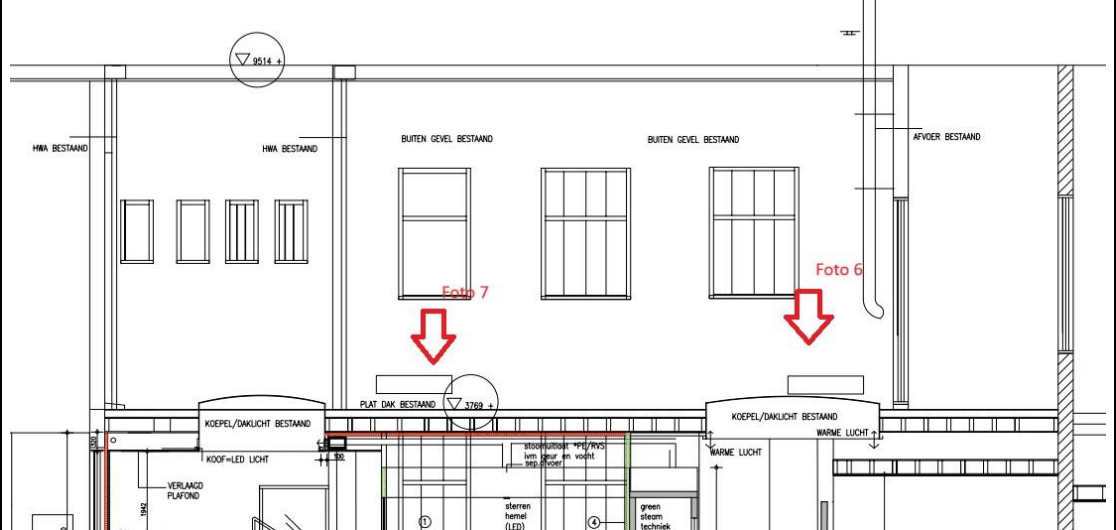
Foto/afbeelding 8:- positie roosters in de achtergevel
