Projectnr. Fugro 4424-250357  
Projectnaam: Van Eeghenstraat 94-96-98 te Amsterdam  
Datum: 5-3-2024  
Uw kenmerk UIT-24-58845

Op uw verzoek zenden wij u hierbij een offerte betreffende het uitvoeren van funderingsonderzoek voor bovengenoemd project. Bij de panden zijn zeer forse zakkingen opgetreden. Het doel van het funderingsonderzoek is het beoordelen van de oorzaak van de opgetreden zakkingen.

## Toelichting werkzaamheden funderingsonderzoek

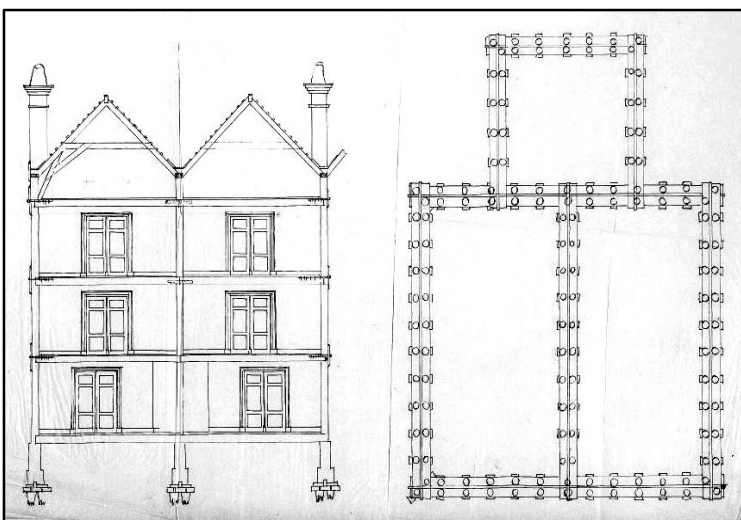
*Voorbeeld archieftekening met fundering*

Het doel van dit onderzoeksonderdeel is het verzamelen van informatie uit gemeentelijke of provinciale archieven over het casco en de fundering van het betreffende pand en zo nodig van belendingen. De belangrijkste informatie betreft de ouderdom van het pand, de oprichtingstekeningen, de aanlegniveau's van de fundering en de begane grondvloer (bouwpeil), het palenplan, opzichtersdagboek, heiregister, paallengten, paaldiameters, afmetingen funderingshout, houtsoort en lengte betonopzetter. Daarnaast dient aandacht te worden besteed aan eventuele verbouwingen, waardoor de belasting op de fundering kan zijn gewijzigd of verhoogd. Verder zijn historische gegevens over de bodem (opbouw, ophogingen) en de grondwaterstand van belang.

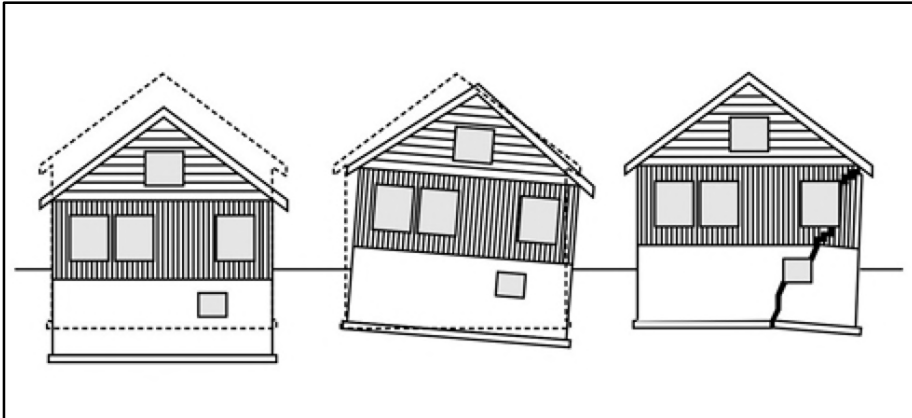
*Typen zakkings van gebouwen (gelijkmatig, scheefstand, lokaal)*

Het doel van dit onderzoeksonderdeel is het inventariseren van zichtbare aspecten, die duiden op verminderd functioneren van de fundering of belastingafdracht naar de fundering. De resultaten worden vastgelegd in een fotorapportage. Er wordt met name gelet op scheefstand, scheuren, klemmende ramen en deuren, verbouwingen, en omgevingsfactoren zoals aangrenzende bebouwing, ophogingen, bemalingen, bouwputten.

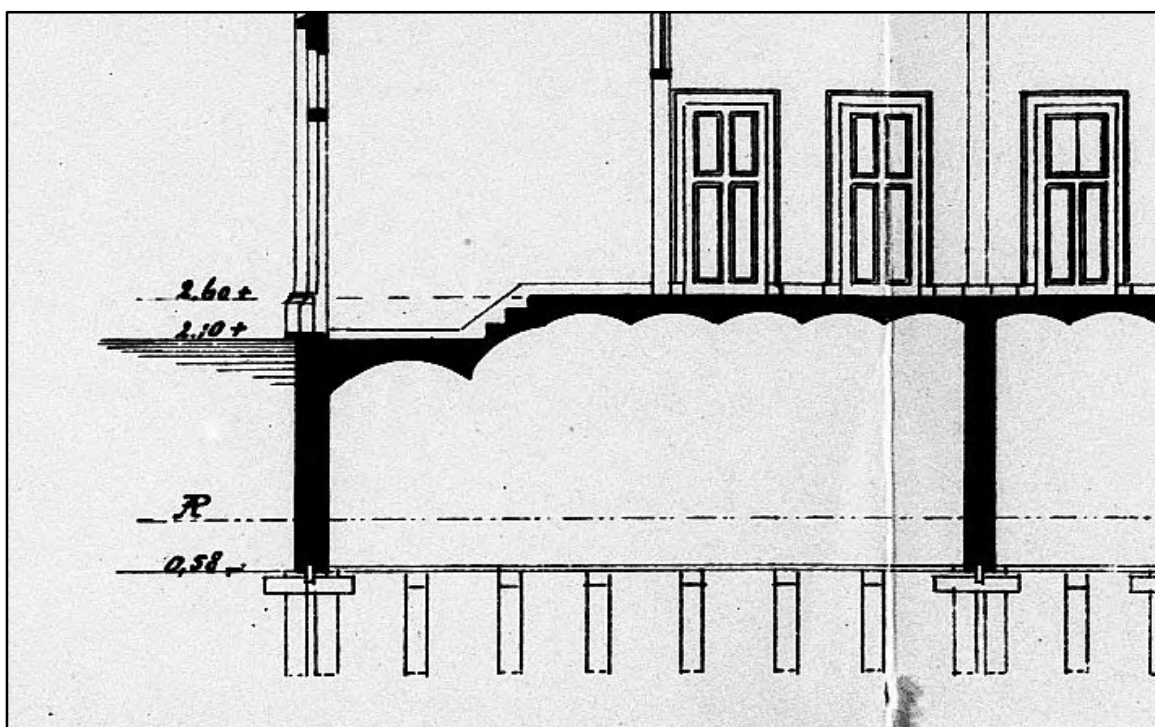
Het doel van deze meting is het historische bouwpeil te vergelijken met de actuele hoogteligging. Het historische bouwpeil is meestal het aanlegpeil van de begane grondvloer en deze hoogtemaat is vaak aangegeven in de oprichtingstekening. Door de actuele hoogte van de begane grondvloer te meten, kan de absolute zakking van de fundering globaal worden bepaald. De absolute zakking is een indicatie van de geotechnische draagkracht van de fundering.

Voorbeeld historisch bouwpeil

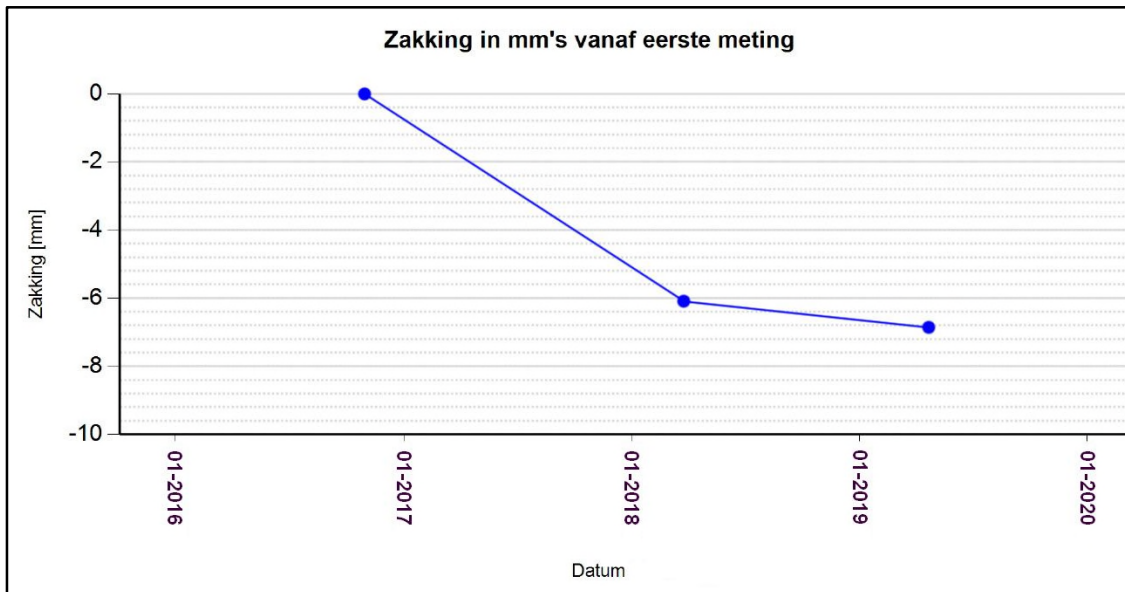
Het doel van deze metingen is het vaststellen van de zakkingsnelheid van een constructie. Alvorens de metingen te kunnen uitvoeren worden er roestvrij stalen meetboutjes in de gevels van het pand aangebracht. Vervolgens worden de hoogten van deze meetboutjes nauwkeurig ingemeten met behulp van een precisie waterpasinstrument en een temperatuur ongevoelige baak. Door deze meting regelmatig te herhalen wordt inzicht verkregen in de zakkingsnelheden van de meetbouten. De metingen worden bij voorkeur gerelateerd aan het NAP. Er wordt gestreefd naar een meetnauwkeurigheid van plus of min 0,5 mm.

*Voorbeeld tijd-zakkingsgrafiek meetbout*

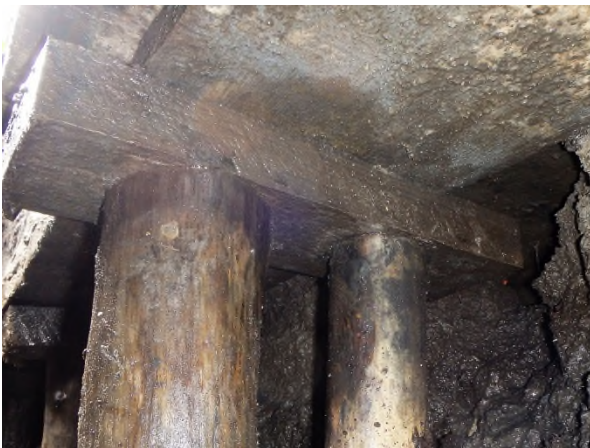
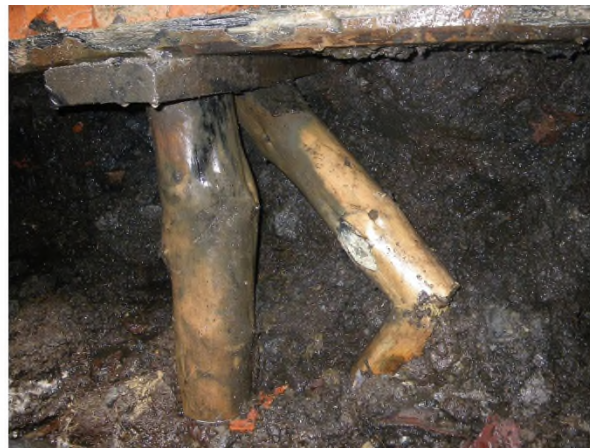
Het doel van een funderingsinspectie is het verkrijgen van inzicht in het functioneren van de funderingsconstructie en in de mate van veroudering die heeft plaatsgevonden. De locatie van de inspectie moet representatief zijn voor het functioneren van de fundering. Meestal wordt daarvoor het meest gezakte deel van de fundering gekozen. Alle onderdelen van de funderingsconstructie worden vastgelegd ten opzichte van een referentieniveau (bij voorkeur het NAP). De afmetingen van de onderdelen worden opgemeten. Er worden overzichts- en detailfoto's gemaakt om het functioneren van de funderingsconstructie te kunnen beoordelen. Eventuele zichtbare aantastingen van het hout wordt beschreven en gefotografeerd. Een uitgebreide beschrijving van de visuele inspectie en het opmeten van de funderingsconstructie staat onder de toelichting op paragraaf 2.7.4 van bovengenoemde richtlijn. De resultaten worden vastgelegd in een schriftelijke rapportage bestaande uit een tekening op schaal, een fotorapportage en een beschrijving.

*Voorbeelden van goed en slecht functionerende funderingsconstructies*

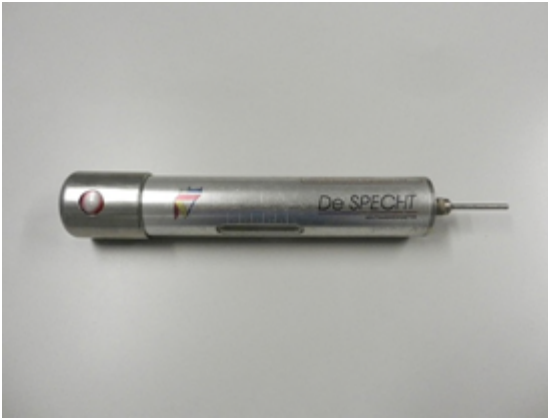
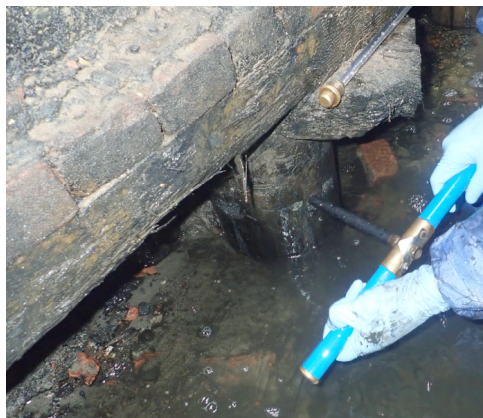
Tijdens de uitvoering van de funderingsinspectie wordt de houtkwaliteit (zachte schil) van alle onderdelen vastgesteld met behulp van een gekalibreerde slaghamer. Op basis van de meetresultaten en de vraagstelling van het onderzoek wordt beoordeeld of er houtmonsters moeten

worden genomen uit de paalkoppen. Bij een vermoeden van droogstand kunnen ook houtmonsters worden genomen uit het funderingshout. De monsternamen gebeuren met behulp van een aanwasboor, waarmee boormonsters Ø10 mm, zo mogelijk tot in het hart van de paal kunnen worden genomen.

*De Specht en monsternamen aanwasboor*
