**Gemeente
Amsterdam**

VOORZIENINGENLIJST

VL Bellamystraat 38 penant

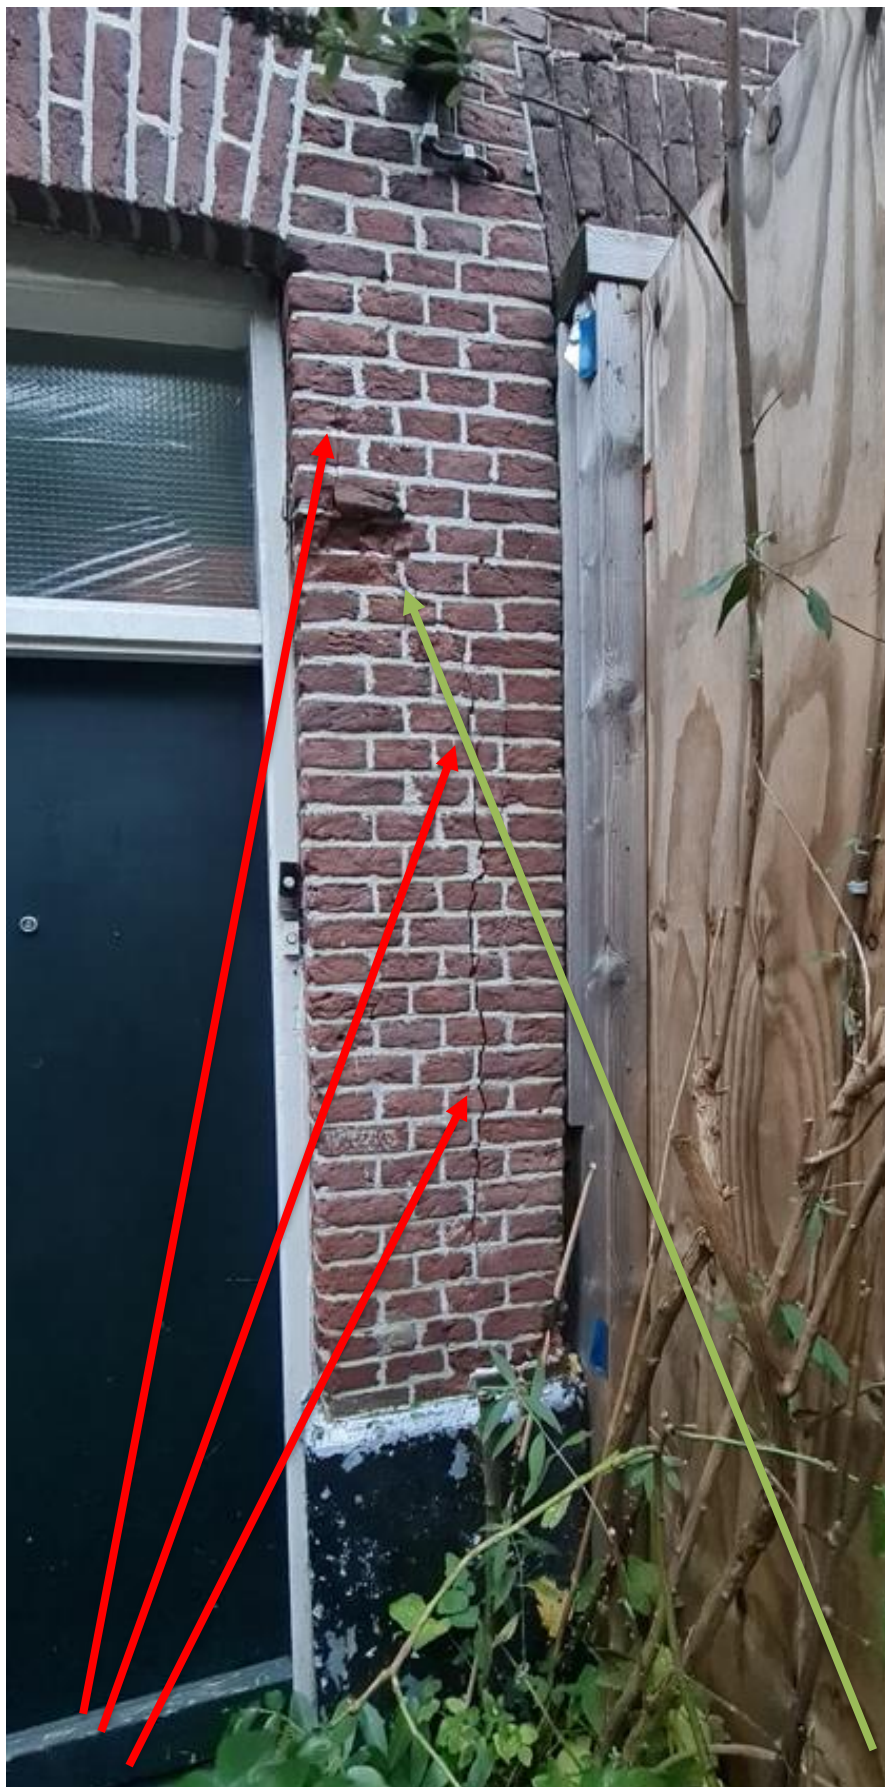
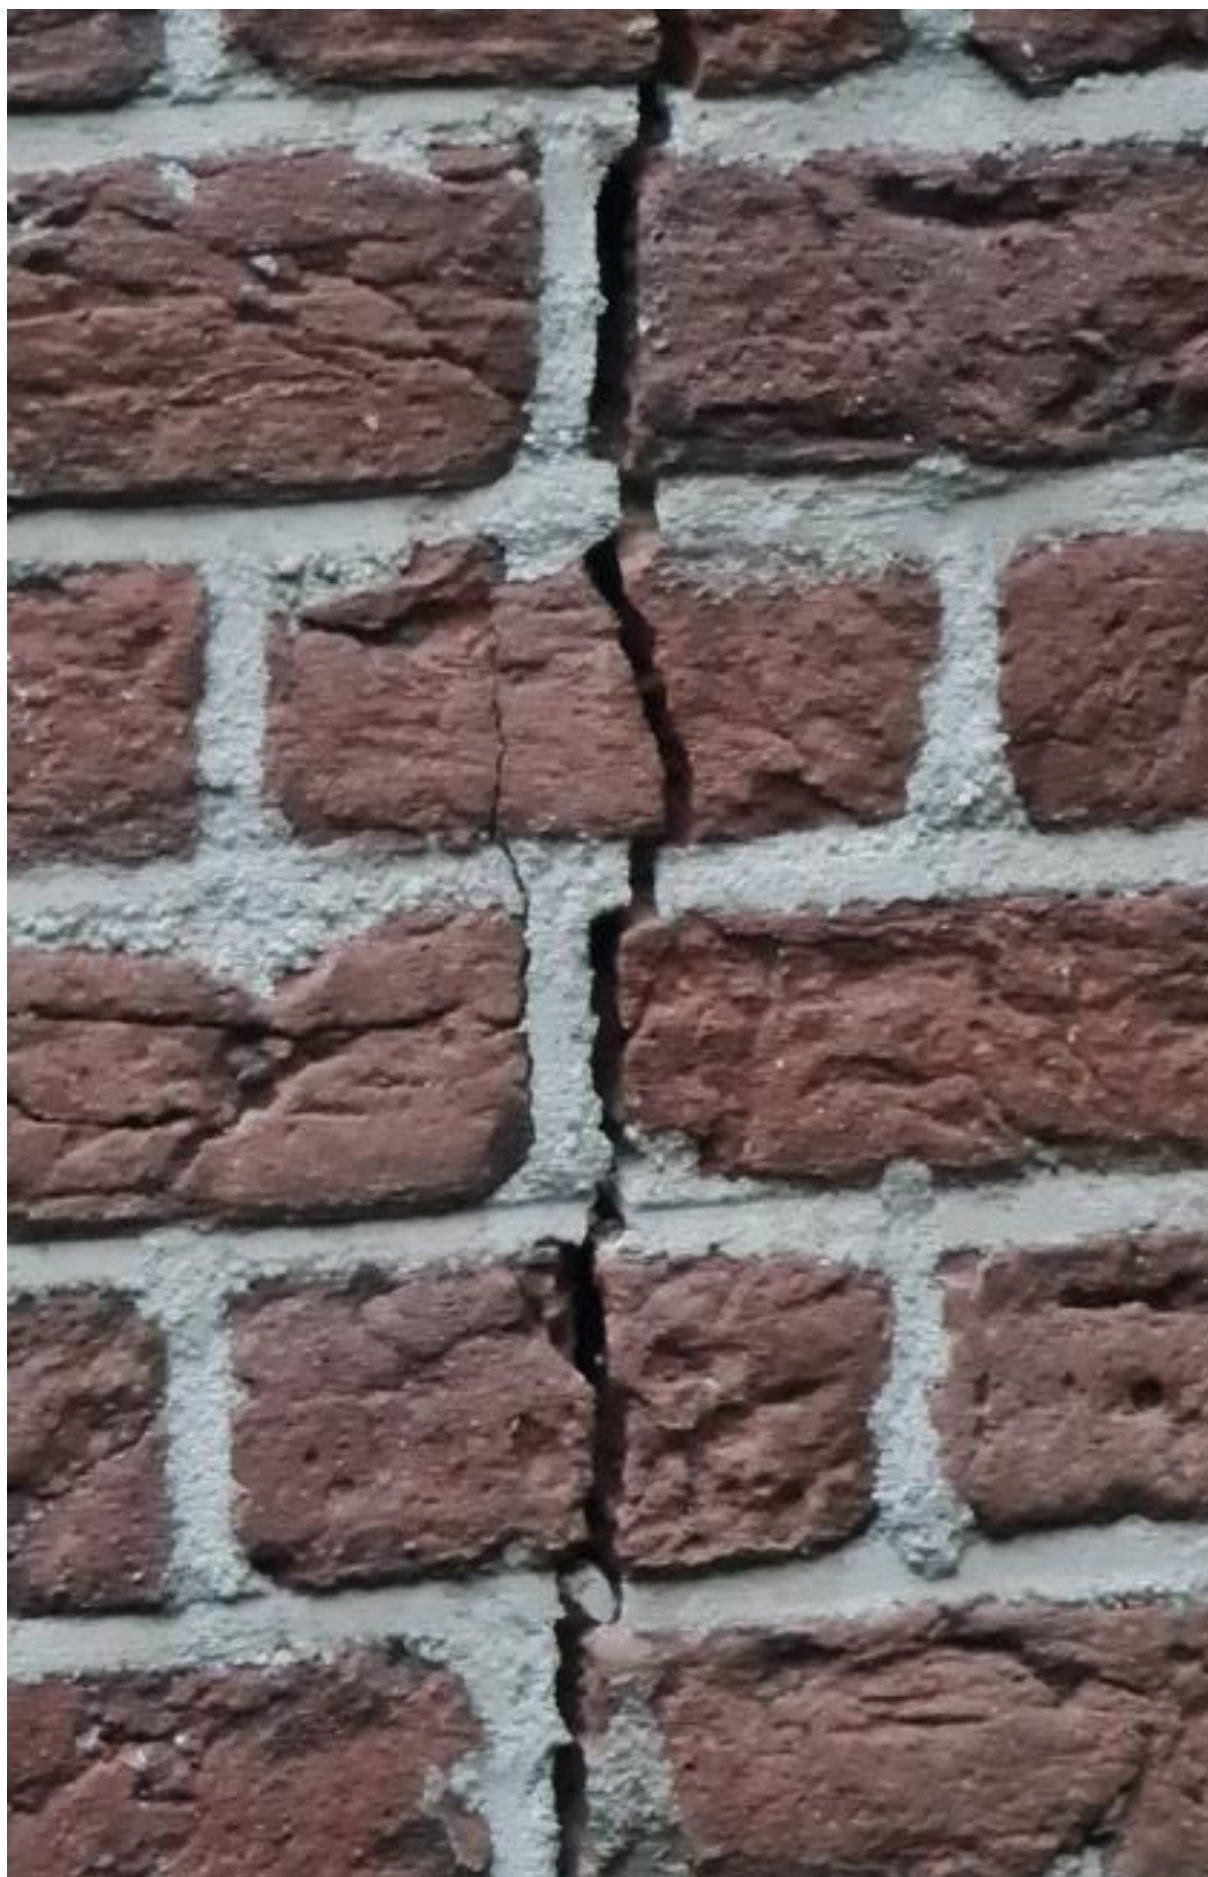
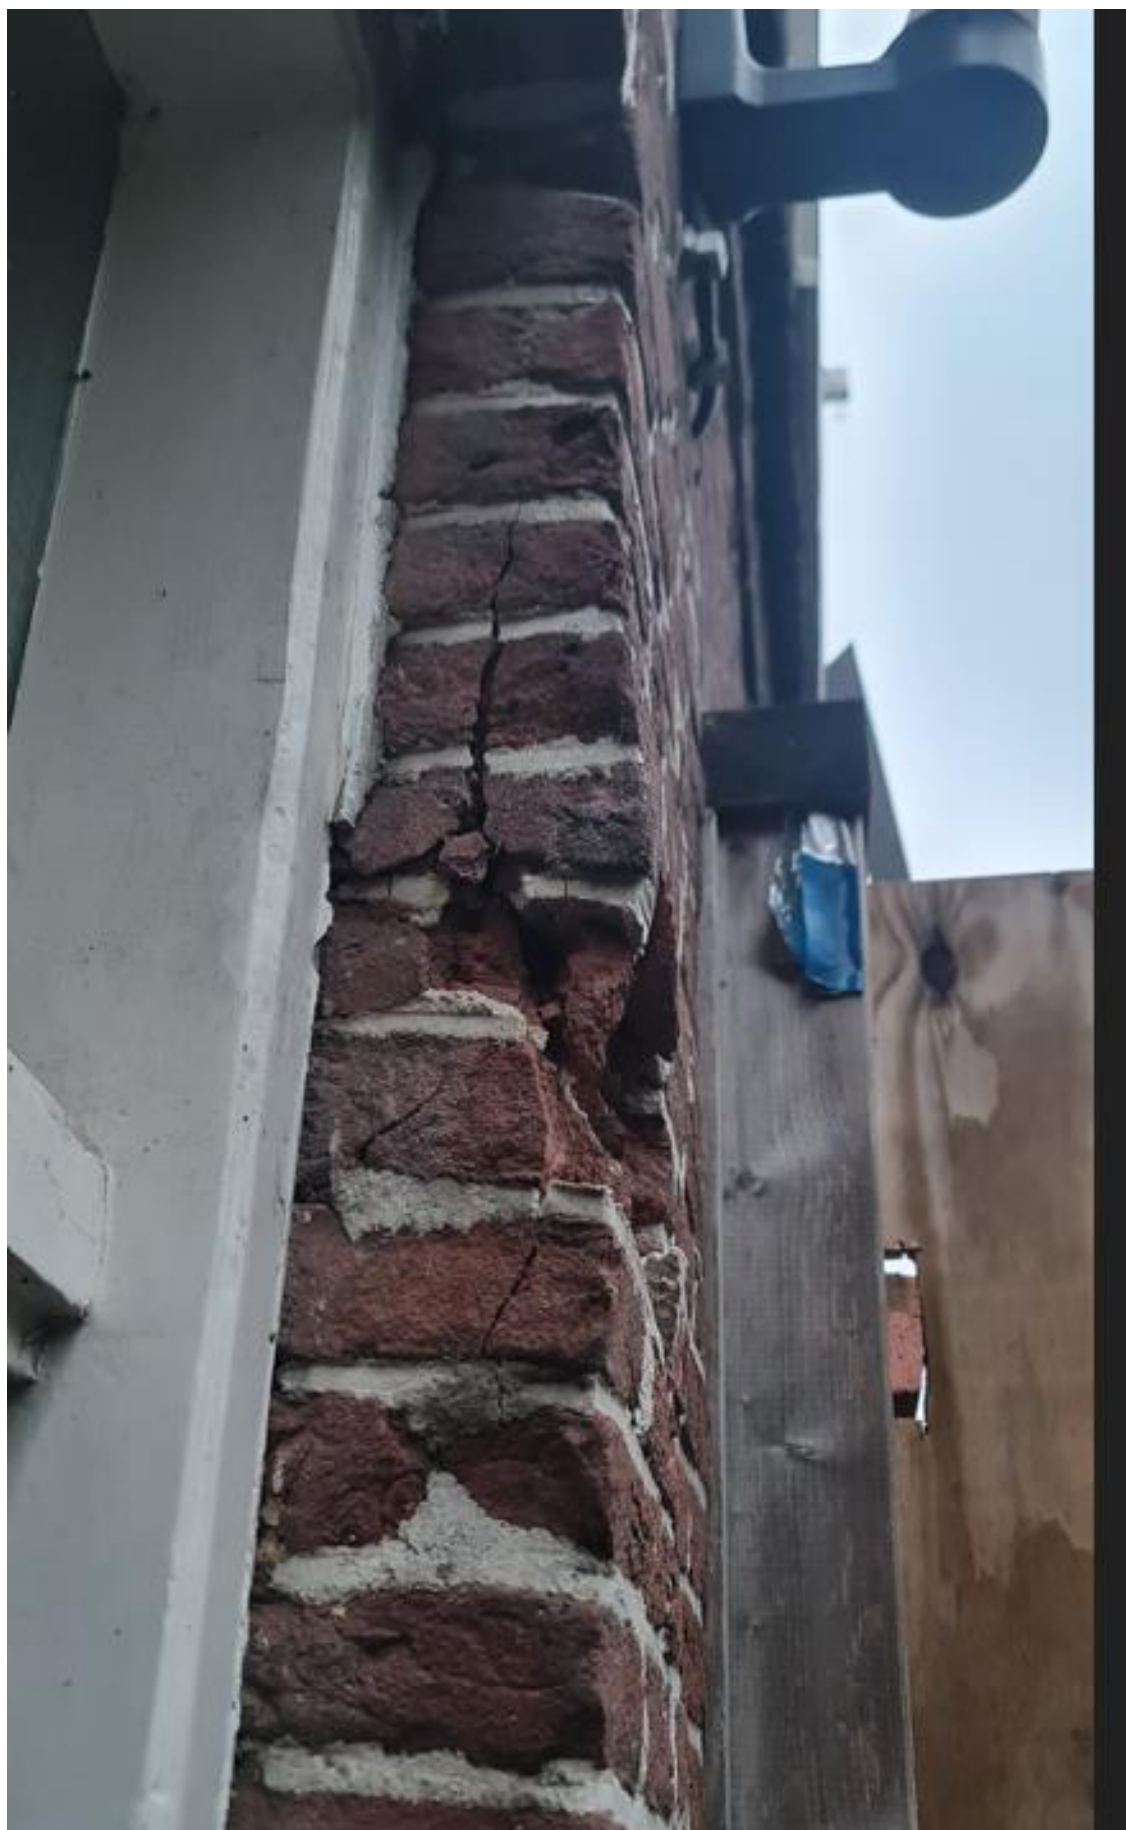
1. Het metselwerk van het penant (muurdam) op de begane grond tussen de voordeuren van nummer 36 en nummer 38 is gescheurd en er zijn stenen uit gevallen, waardoor het metselwerk niet meer bestand is tegen de erop werkende krachten. Het metselwerk moet worden hersteld of vernieuwd, ([art. 3.8 Bbl](#));
2. Het penant op de begane grond tussen nummer 36 en nummer 38 dreigt zijn dragende functie te verliezen ([art. 3.5 Bbl](#)); Het penant moet deugdelijk verankerd worden, ([art. 3.8 Bbl](#));

Gescheurde penant tussen de voordeuren van nr. 36 en nr. 38 en uitgevallen metselwerk
