Inspectierapport

Pand 5.1, 2, e 3hg/Amsterdam

Datum: 18-12-2023

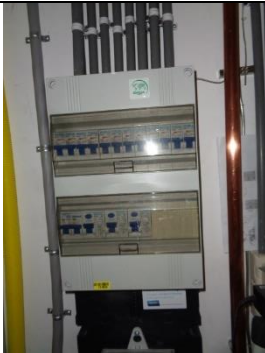
Nr.	Ruimte	Omschrijving	Foto	Risico	Gereed datum	Paraaf
1.	Meterkast LK1	LK1 Overzichtsfoto Geen afwijkingen geconstateerd.
