Gemeente Amsterdam

Rapport van bevindingen na ambtshalve controle, melding, handhavingsverzoek etc.

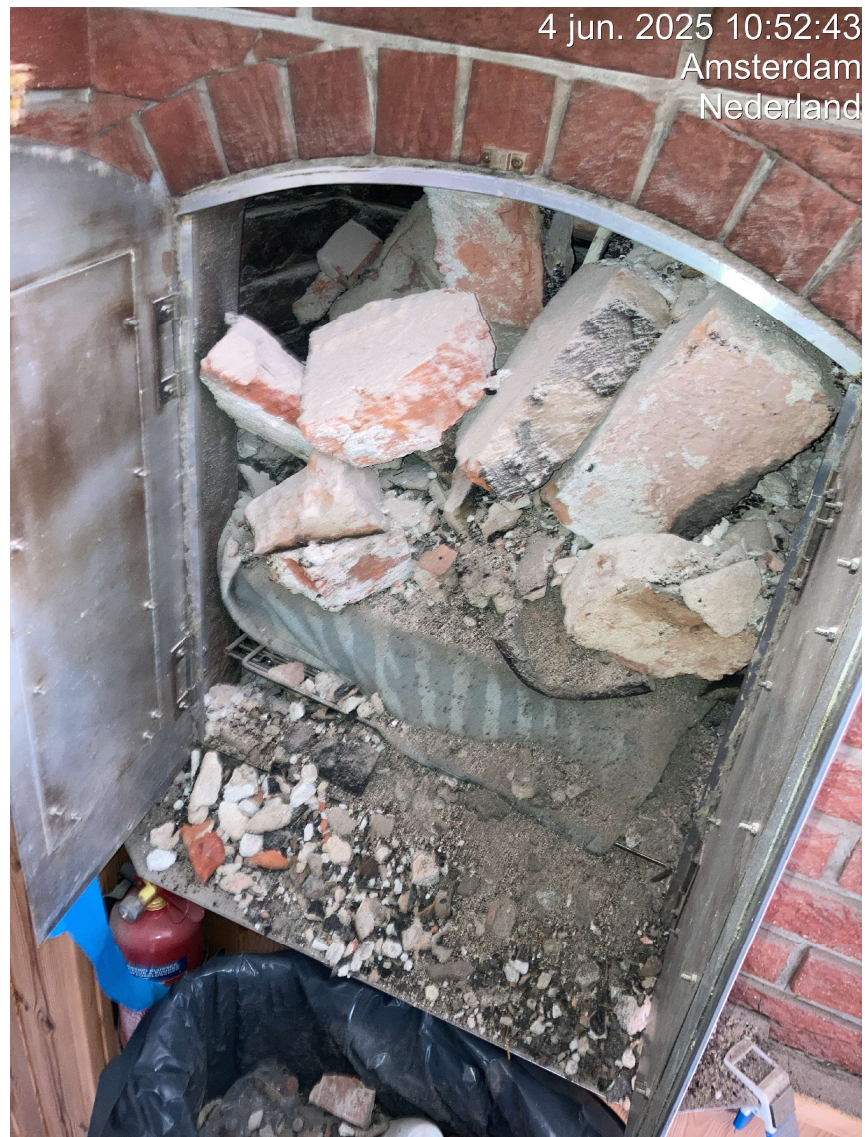
4 jun. 2025 10:52:43
Amsterdam
Nederland

Rookgas voorziening in keuken.

<p>Welk(e) wetsartikel(en) is (zijn) (mogelijk) overtreden?</p>	<p>De rookgasafvoer in de keuken ontbreekt, waardoor een voor de gezondheid nadelige kwaliteit van de binnenlucht niet wordt voorkomen. De afvoer moet worden hersteld, zodat deze voldoet aan NEN 8757, (art. 3.74 Bbl);</p>

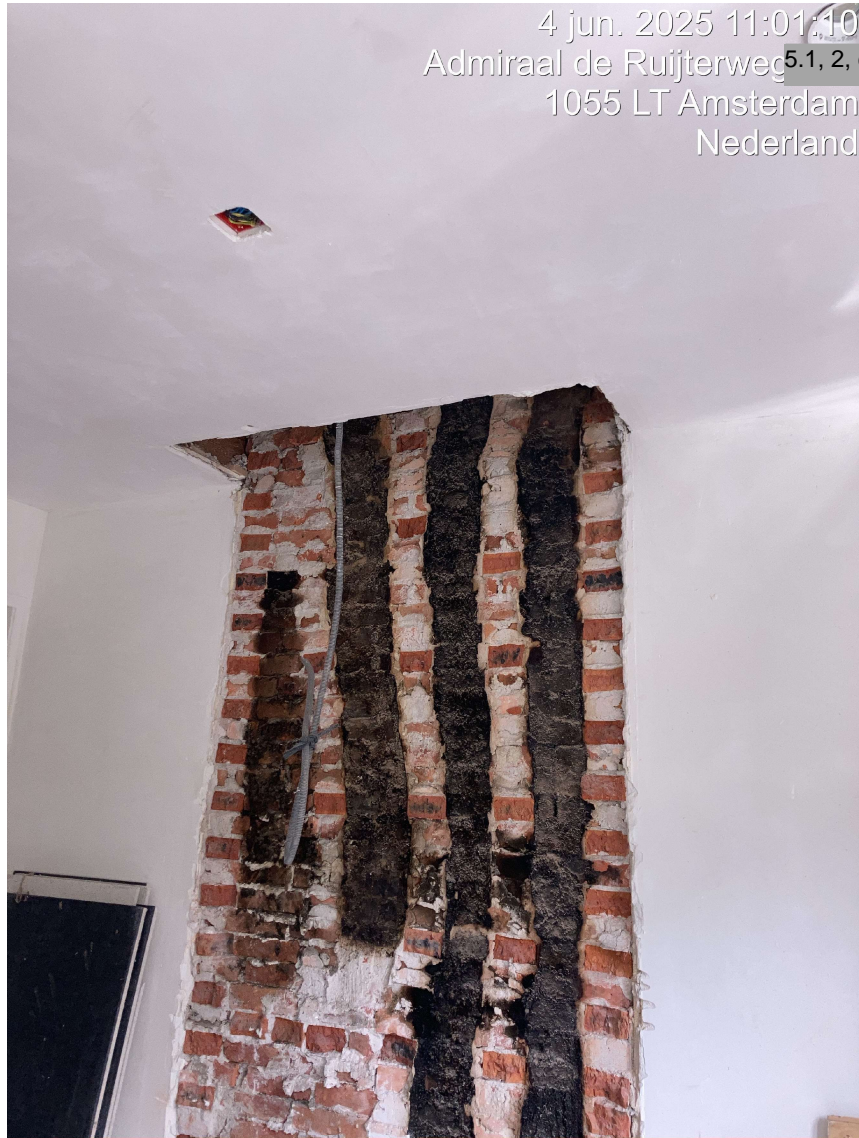
4 jun. 2025 11:01:10
Admiraal de Ruijterweg 5.1, 2, e
1055 LT Amsterdam
Nederland

Rookgaskanaal vanuit keuken op bovenliggende verdiepingen volledig verwijderd.

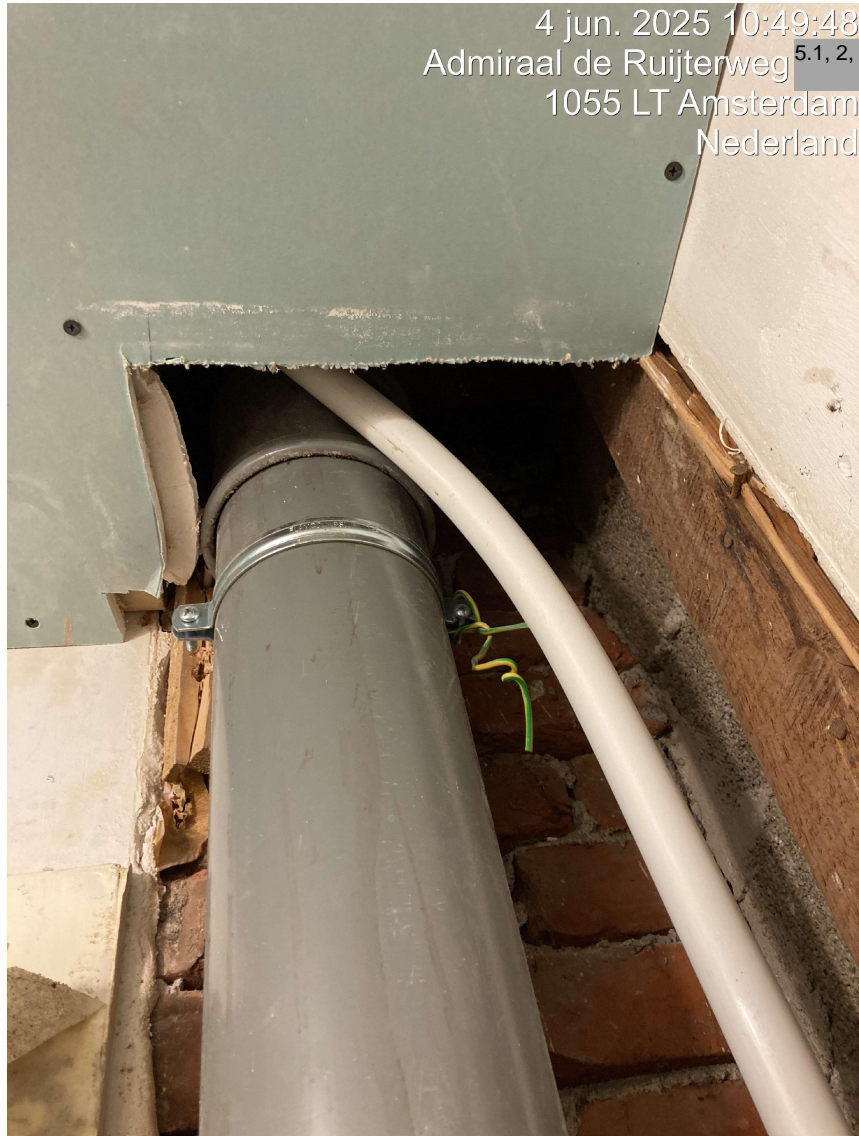
4 jun. 2025 10:49:48
Admiraal de Ruijterweg 5.1, 2, e
1055 LT Amsterdam
Nederland

De standleiding doorvoer in de toiletruimte die door de scheidingsconstructie tussen de woning op de 1^e verdieping en de woning op de 2^e verdieping loopt biedt onvoldoende weerstand tegen branddoorslag en brandoverslag (WBDBO), (art. 3.36 Bbl).

Scheidingsconstructie rondom de standleiding niet brandwerend bekleed.

De constructie moet zodanig worden aangepast dat de samengestelde constructie dan wel de bekleding een WBDBO van ten minste 30 minuten biedt, (art. 5.13 Bbl);

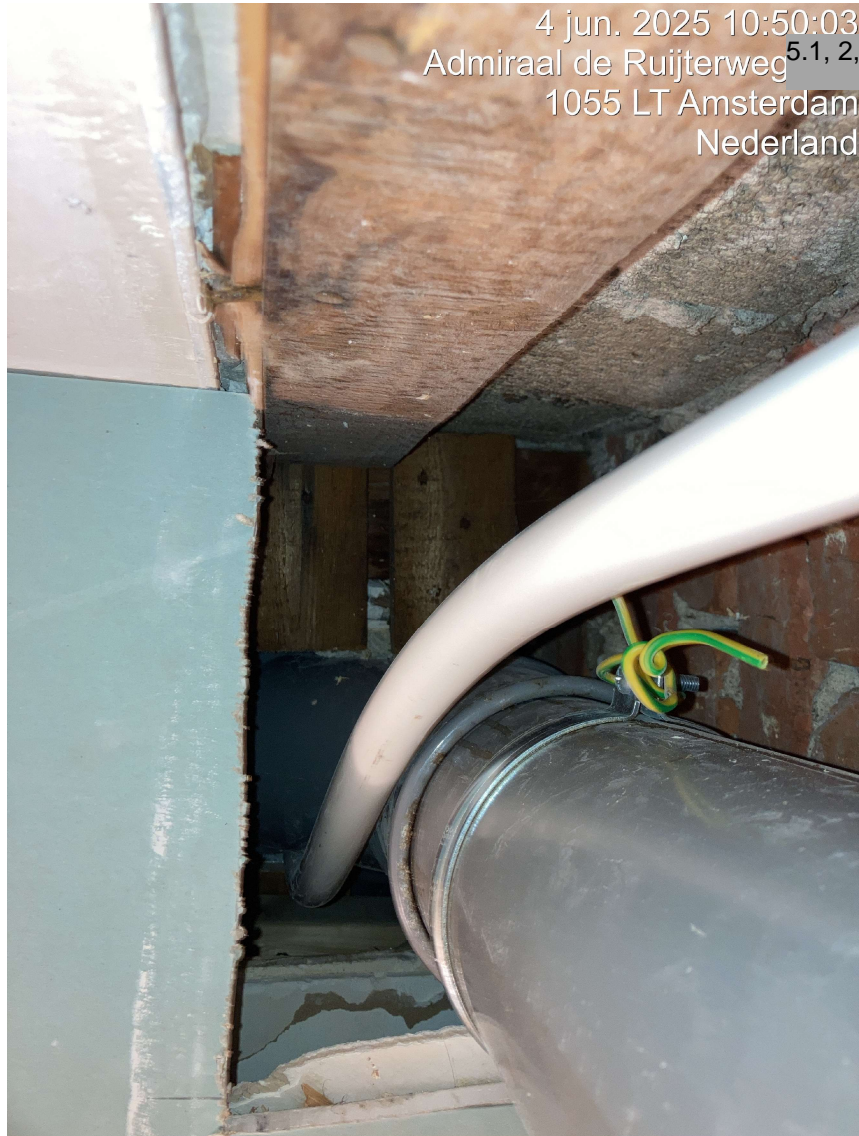
4 jun. 2025 10:50:03
Admiraal de Ruijterweg 5.1, 2, e
1055 LT Amsterdam
Nederland

Scheidingsconstructie rondom de standleiding niet brandwerend bekleed.
