CERTIFICAAT EINDCONTROLE NA ASBESTVERWIJDERING

Rapportnummer
DA11600
datum
19-07-2019
inspecteur

Projectgegevens
omschrijving object/bouwwerk: Woning
adres: Van Eeghenstraat 104 te Amsterdam
aanvangstijd: 07:00 uur eindtijd: 11:30 uur
inspectietijd onder asbestcondities: 00:20 uur

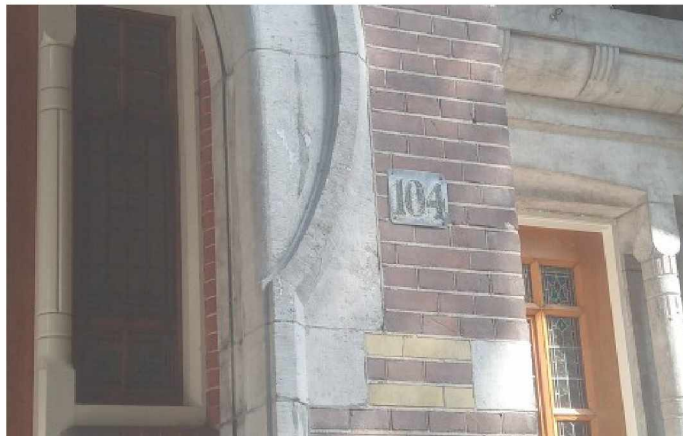
toelichting foto: vooraanzicht

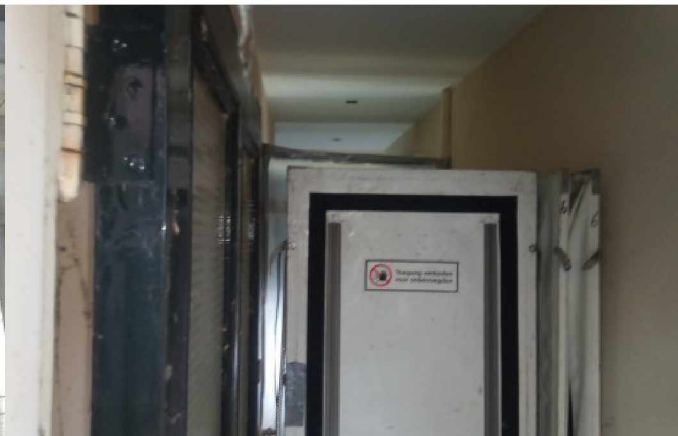
toelichting foto: tweetrapssluis

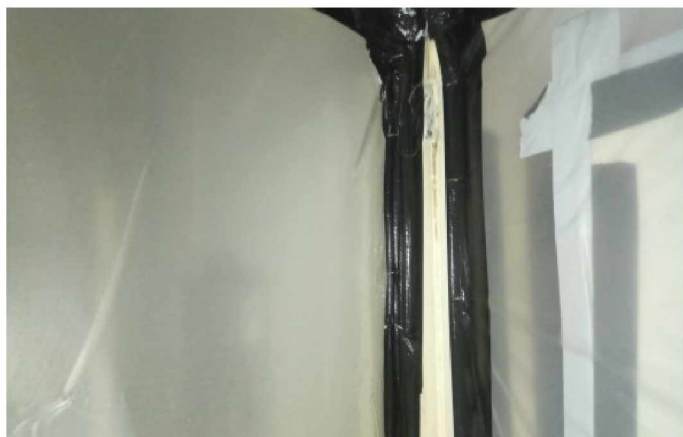
toelichting foto: wanden gedeeltelijk afgeplakt met folie/tape - locatie gesaneerde toepassing

wanden gedeeltelijk afgeplakt met folie/tape - plafond geheel afgeplakt met foie/tape
Disclaimer: Uitsluitingen zijn niet onderzocht en maken derhalve geen deel uit van deze inspectie.

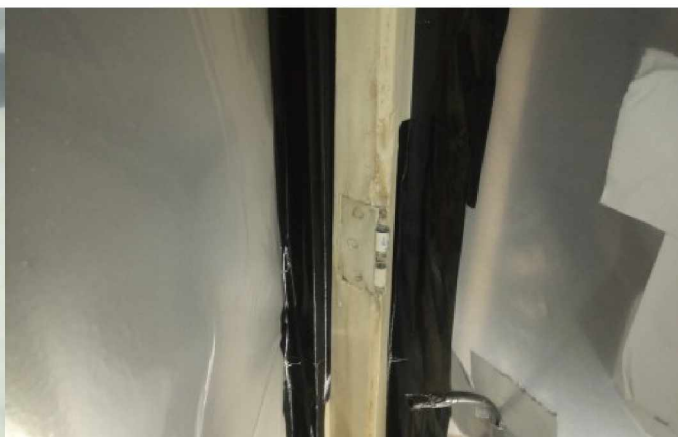
toelichting foto: wanden gedeeltelijk afgeplakt met folie/tape - locatie gesaneerde toepassing

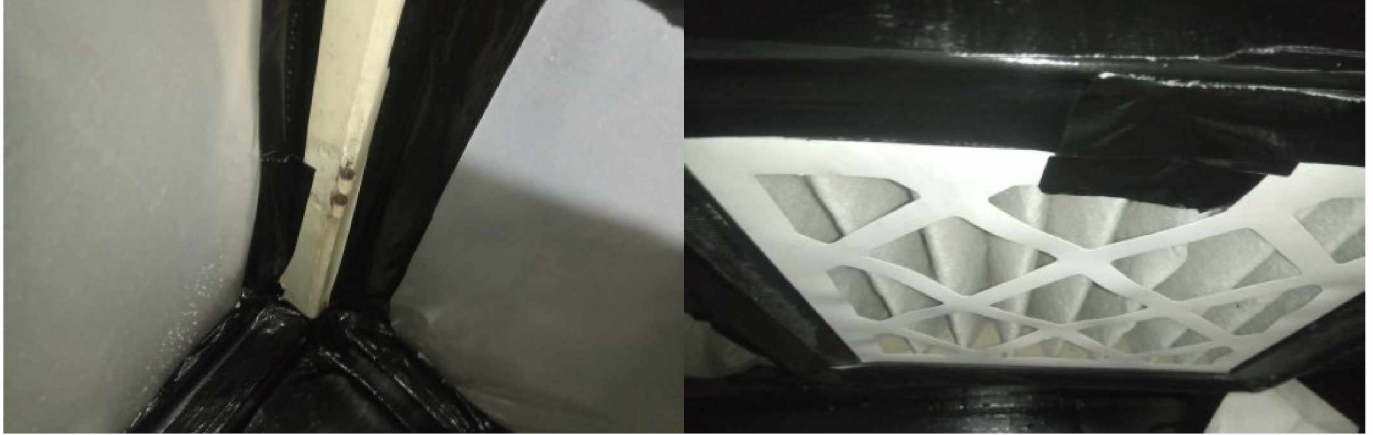
toelichting foto: wanden gedeeltelijk afgeplakt met folie/tape - locatie gesaneerde toepassing

toelichting foto: filter

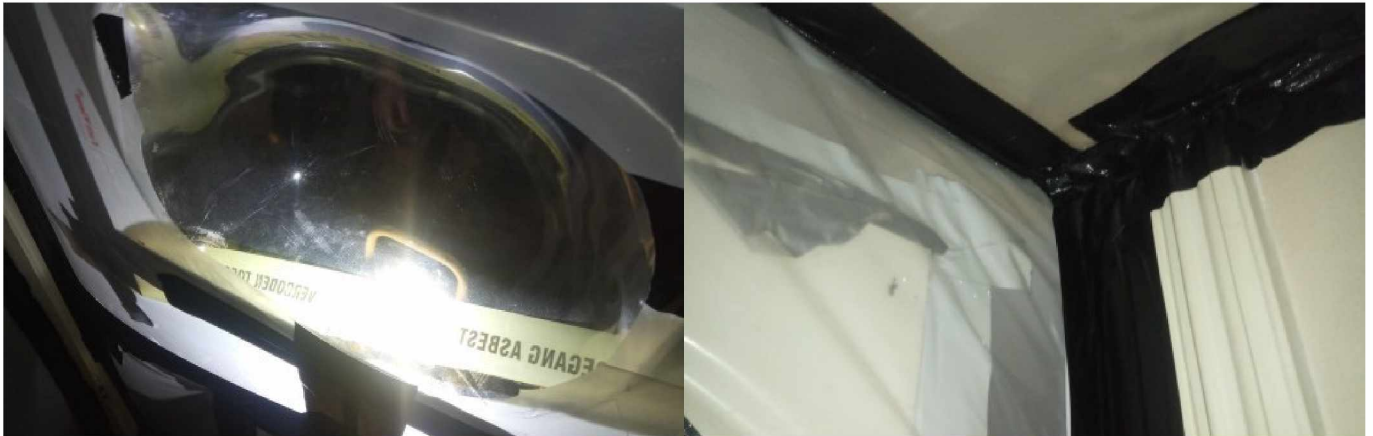
toelichting foto: kijkglas

toelichting foto: plafond geheel afgeplakt met folie/tape

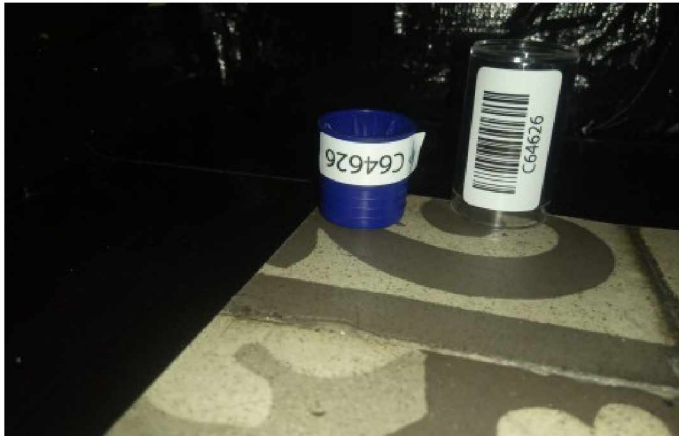
toelichting foto: KM 1 links naast sluis

IDcode Flamant	4.C64626		
kenmerk opdrachtgever	Kleefmonster 1 links naast sluis		
samenvatting analyseresultaten	serpentine asbest	amfibool asbest	overig anorganisch
vezelstructuren (ongewogen)	0	0	0
gewogen totaalresultaat	0	0	0
totaal geanalyseerde oppervlakte/mm ²	17,95		
gewogen totaalresultaat/cm ²	0		
conclusie gewogen totaalresultaat/cm²	klasse	indeling NEN2991/ NEN2990	
<input checked="" type="checkbox"/> 0 geen vezels gedetecteerd	0	-	
<input type="checkbox"/> 1-100 vezels gedetecteerd	1	+/-	
<input type="checkbox"/> 101-500 significante belading met vezels	2	+	
<input type="checkbox"/> > 500 zware belading met vezels	3	++

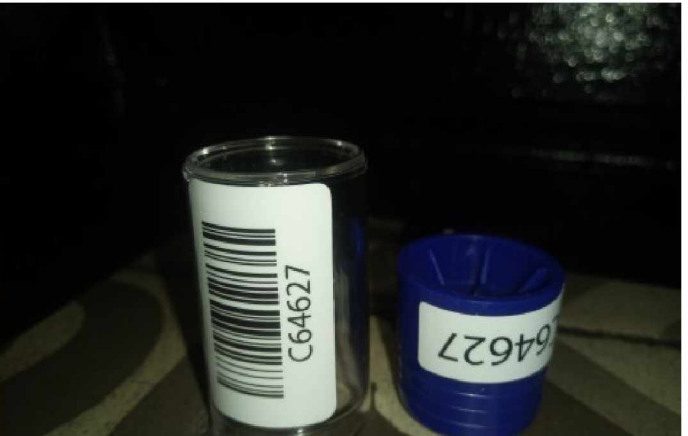
toelichting foto: KM 2 rechts naast sluis

IDcode Flamant	4.C64627		
kenmerk opdrachtgever	Kleefmonster 2 rechts		
samenvatting analyseresultaten	serpentine asbest	amfibool asbest	overig anorganisch
vezelstructuren (ongewogen)	0	0	0
gewogen totaalresultaat	0	0	0
totaal geanalyseerde oppervlakte/mm ²	17,95		
gewogen totaalresultaat/cm ²	0		
conclusie gewogen totaalresultaat/cm²	klasse	indeling NEN2991/ NEN2990	
<input checked="" type="checkbox"/> 0 geen vezels gedetecteerd	0	-	
<input type="checkbox"/> 1-100 vezels gedetecteerd	1	+/-	
<input type="checkbox"/> 101-500 significante belading met vezels	2	+	
<input type="checkbox"/> > 500 zware belading met vezels	3	++

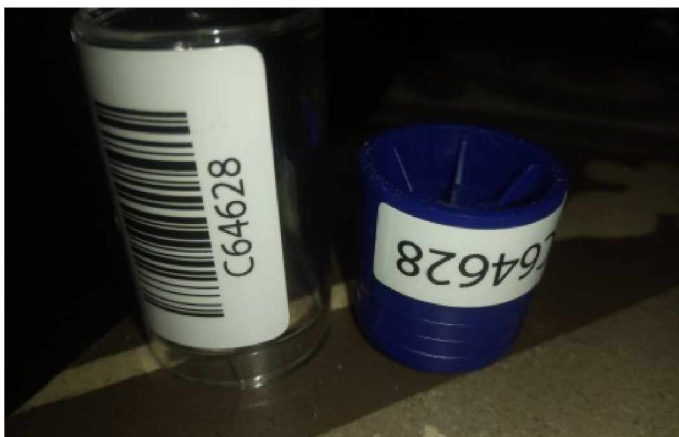
toelichting foto: KM 3 links naast odm

IDcode Flamant	4.C64628		
kenmerk opdrachtgever	Kleefmonster 3 links naast ODM		
samenvatting analyseresultaten	serpentine asbest	amfibool asbest	overig anorganisch
vezelstructuren (ongewogen)	0	0	0
gewogen totaalresultaat	0	0	0
totaal geanalyseerde oppervlakte/mm ²	17,95		
gewogen totaalresultaat/cm ²	0		
conclusie gewogen totaalresultaat/cm²	klasse	indeling NEN2991/ NEN2990	
<input checked="" type="checkbox"/> 0 geen vezels gedetecteerd	0	-	
<input type="checkbox"/> 1-100 vezels gedetecteerd	1	+/-	
<input type="checkbox"/> 101-500 significante belading met vezels	2	+	
<input type="checkbox"/> > 500 zware belading met vezels	3	++

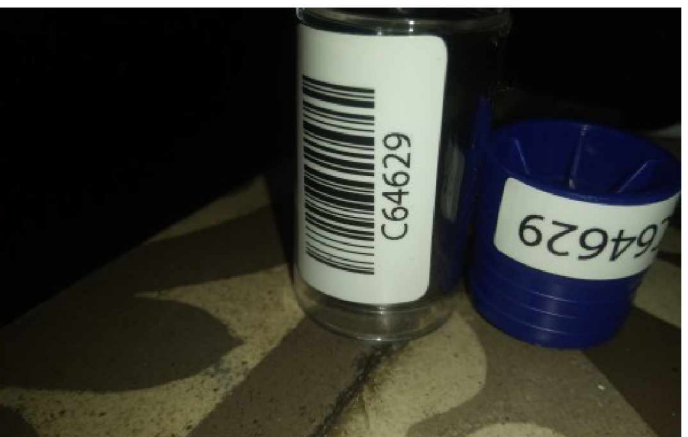
toelichting foto: KM 4 rechts naast odm

IDcode Flamant	4.C64629		
kenmerk opdrachtgever	Kleefmonster 4 rechts naast ODM		
samenvatting analyseresultaten	serpentine asbest	amfibool asbest	overig anorganisch
vezelstructuren (ongewogen)	0	0	0
gewogen totaalresultaat	0	0	0
totaal geanalyseerde oppervlakte/mm ²	17,95		
gewogen totaalresultaat/cm ²	0		
conclusie gewogen totaalresultaat/cm²	klasse	indeling NEN2991/ NEN2990	
<input checked="" type="checkbox"/> 0 geen vezels gedetecteerd	0	-	
<input type="checkbox"/> 1-100 vezels gedetecteerd	1	+/-	
<input type="checkbox"/> 101-500 significante belading met vezels	2	+	
<input type="checkbox"/> > 500 zware belading met vezels	3	++

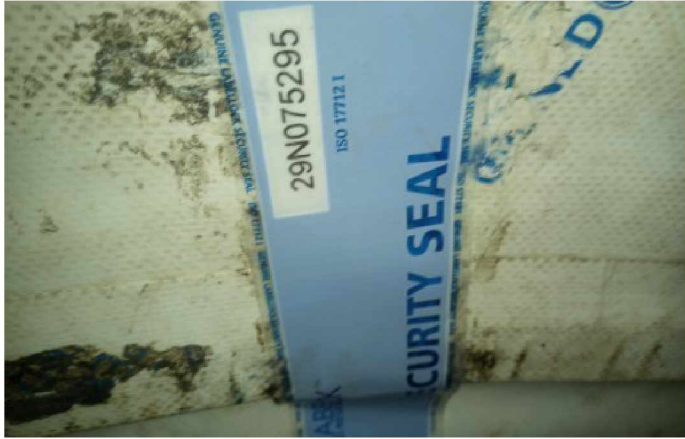
toelichting foto: verzegeling
