MONUMENTEN

WERKOMSCHRIJVING

PROJECT 5.1, 2, e 5.1, 2, e
OPDRACHTGEVER dhr. 5.1, 25.1, 2, e
DATUM 17 juli 2025

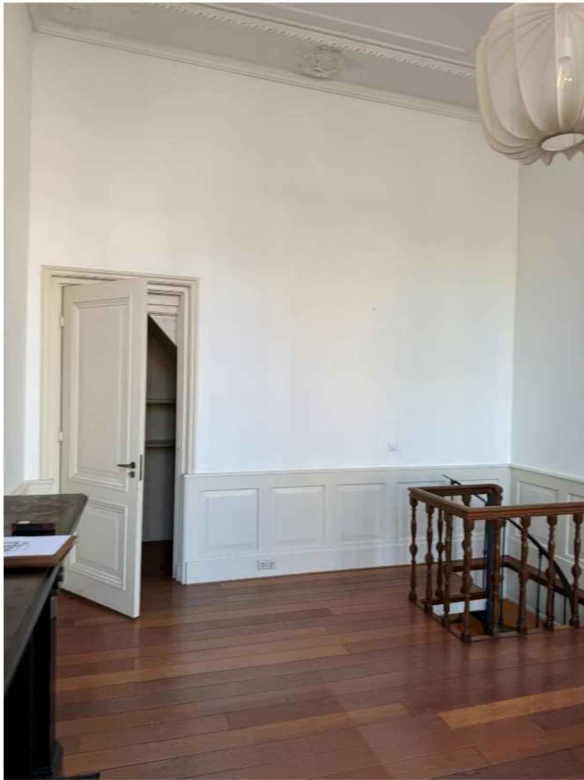
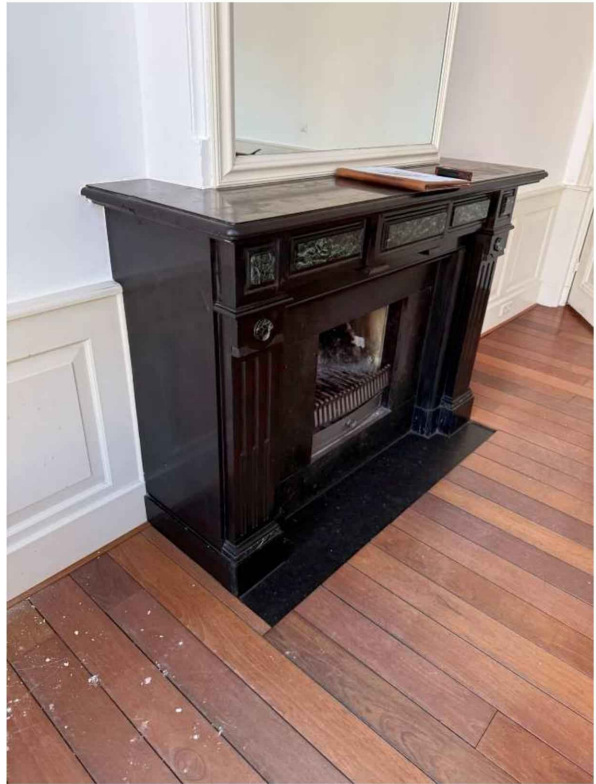
Vorkamer Bel-etage

De voorkamer van de bel-etage wordt ontsloten middels een moderne gietijzeren spiltrap. De kamer heeft een oorspronkelijk ornamentenplafond alsmede een schoorsteenkaneeel wederom met ornamenten bij aansluiting op plafond en afgewerkt met zwart hardstenen schouw.

De kamer is rondom bekleed met panelen welke niet oorspronkelijk zijn en vermoedelijk zijn aangebracht tijdens de renovaties rond 2000.

De volledige vloer en houten balklagen zijn wederom modern. Vermoedelijk ook vernieuwd in dezelfde renovatie.

- Aanbrengen nieuwe vloerafwerking
- Schilderen van alle wanden en plafond

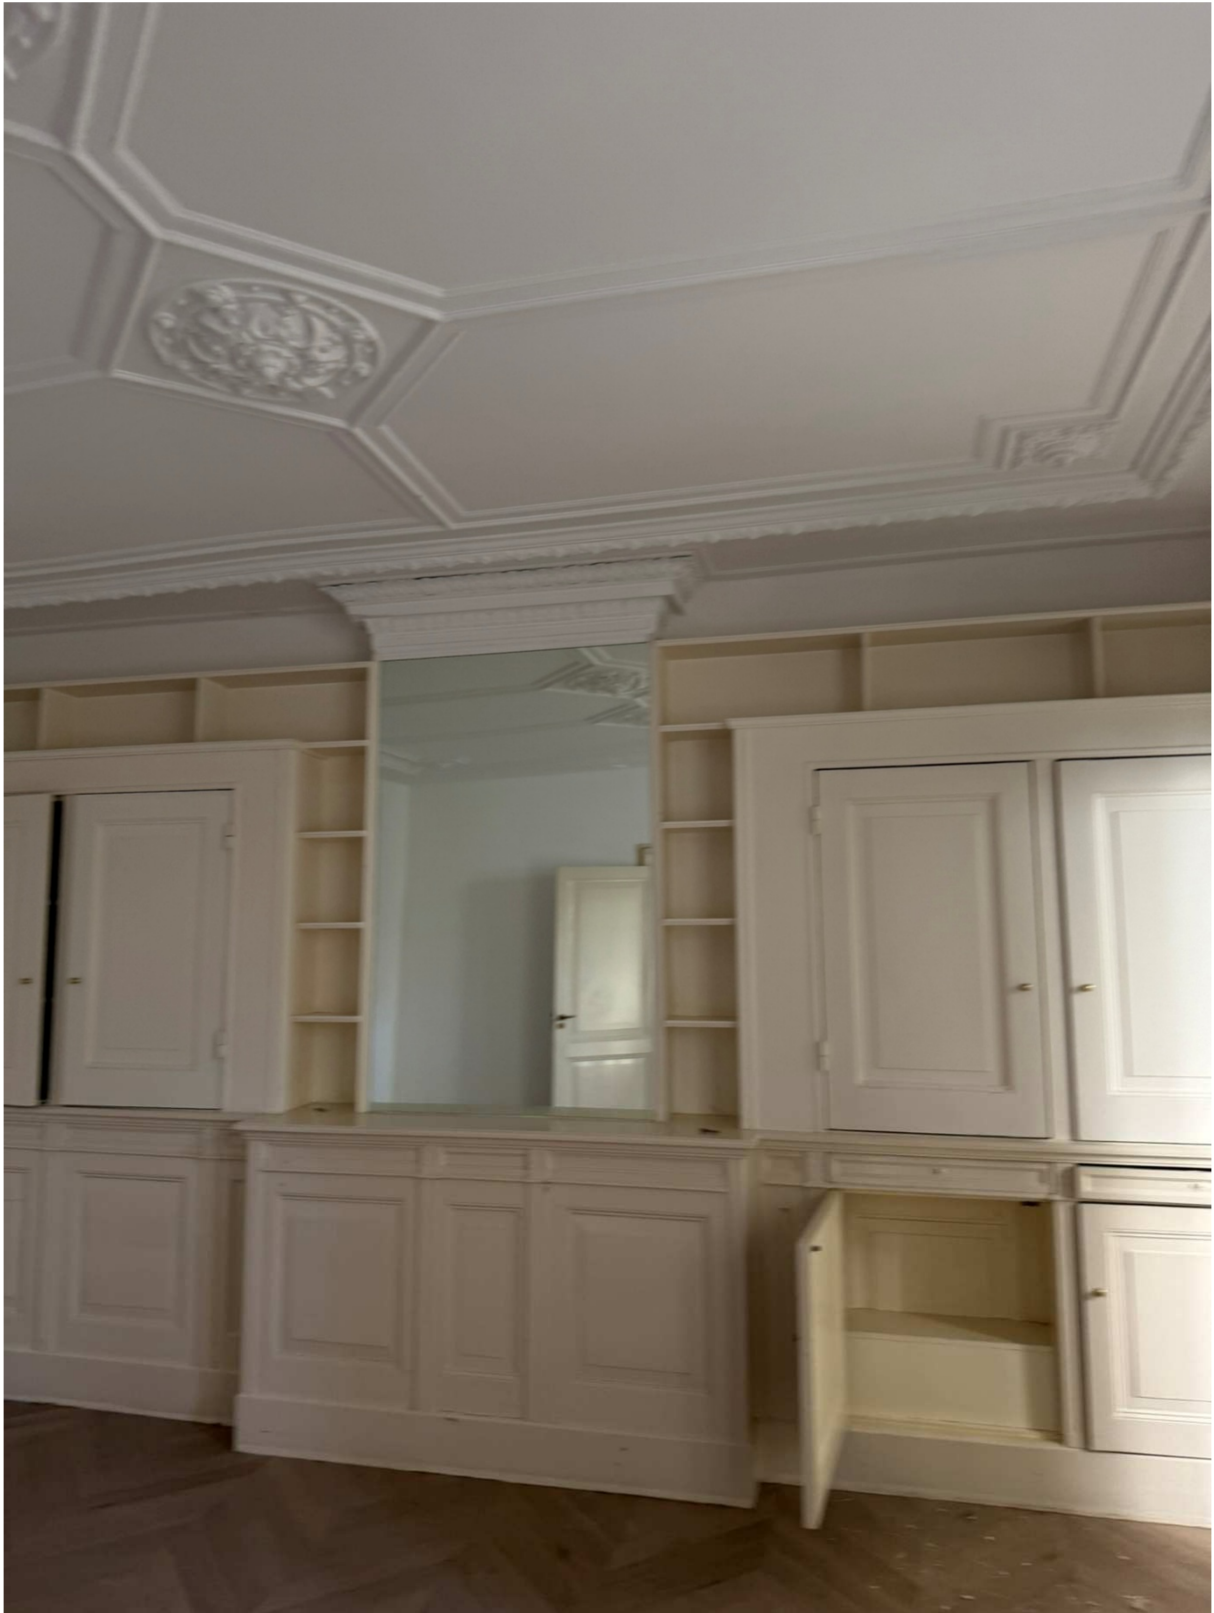
De huidige kastenwand rondom de schoorsteen is wel degelijk oorspronkelijk, te herkennen aan de gebruikte materialen, detaillering en houtverbindingen. Echter zijn enkele lijsten moderne toevoegingen en oogt de bovenbouw van de kast wezensvreemd. Tijdens de voorronde met dhr. ^{5.1, 2, e} is geconcludeerd dat vermoedelijk onderdelen van een kast die naast de entree deur was gesitueerd, te herleiden uit plafond (zie punt 1.), zijn gebruikt om de kast zoals nu zichtbaar te bouwen.

Kastenwand als aangetroffen op 12 maart 2025

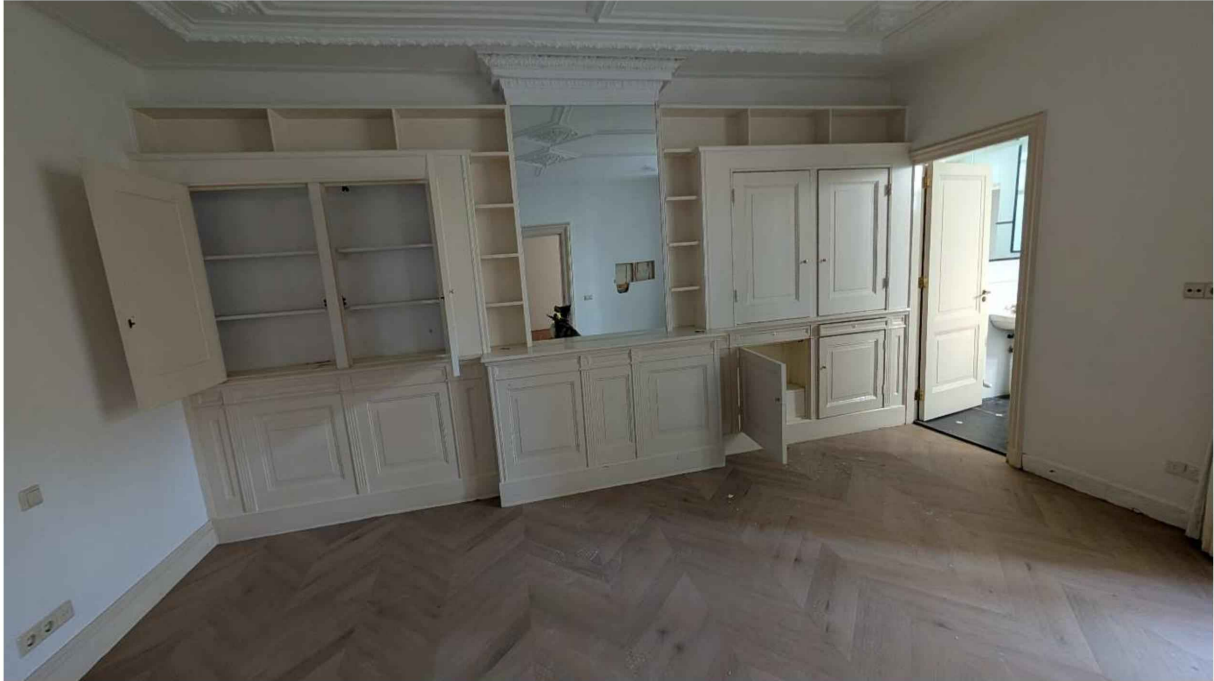
Kastenwand kamer -1.04

In de kastenwand is zichtbaar dat de bouwmuur met dezelfde panelen is bekleed als de kastenwand. Langs deze panelen loopt bovengronds een horizontale standleiding. Vermoedelijk is deze standleiding aangebracht tijdens het fundering herstel van 1994. Vermoedelijk heeft iemand bedacht dat een standleiding bovengronds in de slaapkamer niet wenselijk is en heeft derhalve de monumentale kastenwand gedemonteerd en verplaatst zonder vergunning.

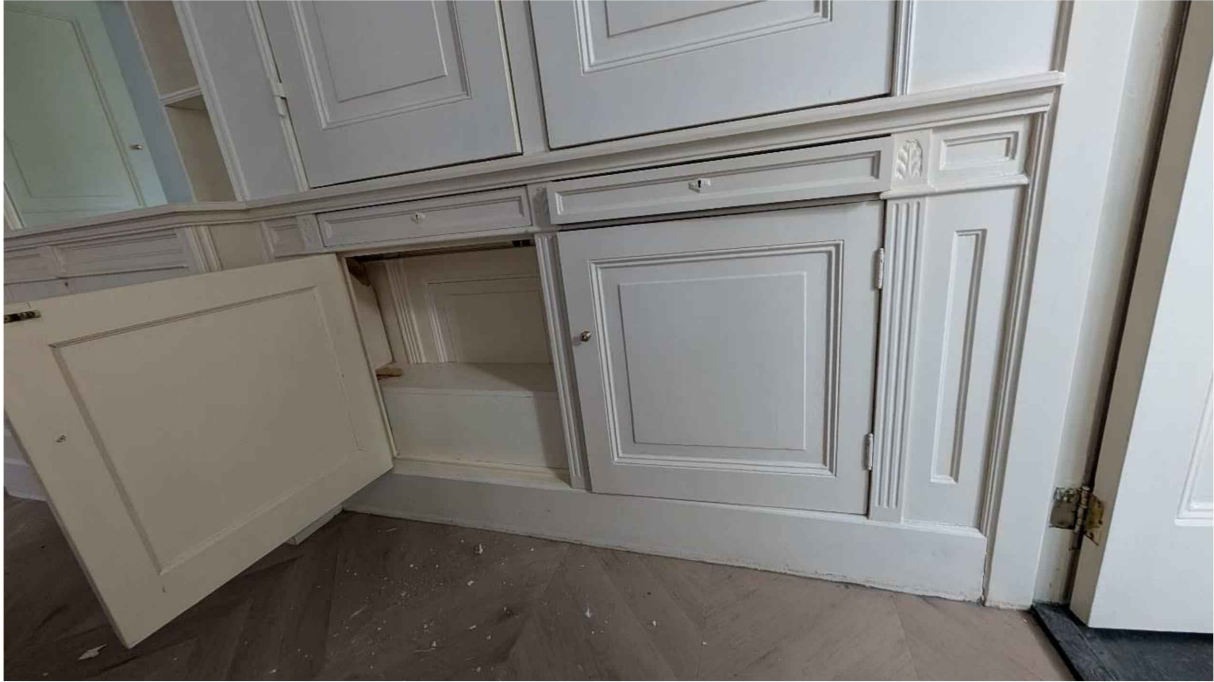
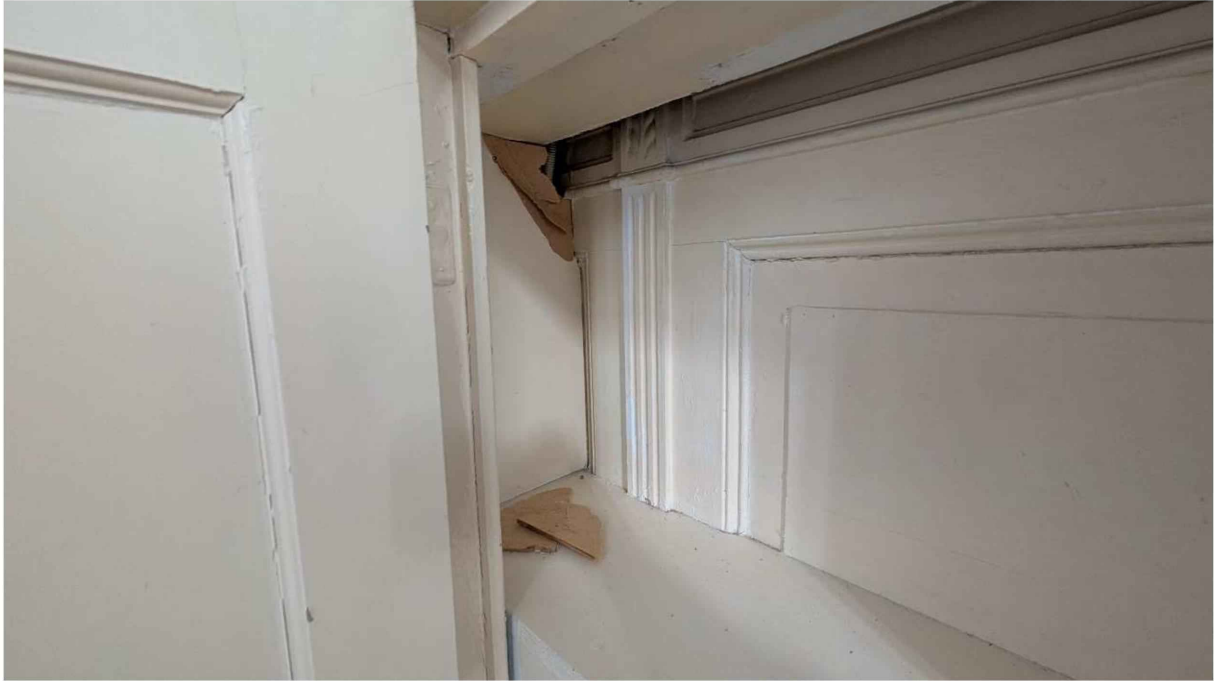
Binnenkant onderkasten, zichtbaar het oorspronkelijke paneel tegen de bouwmuur. Kastenwand is gebouwd met gedemonteerde onderdelen tegenoverliggende kast.

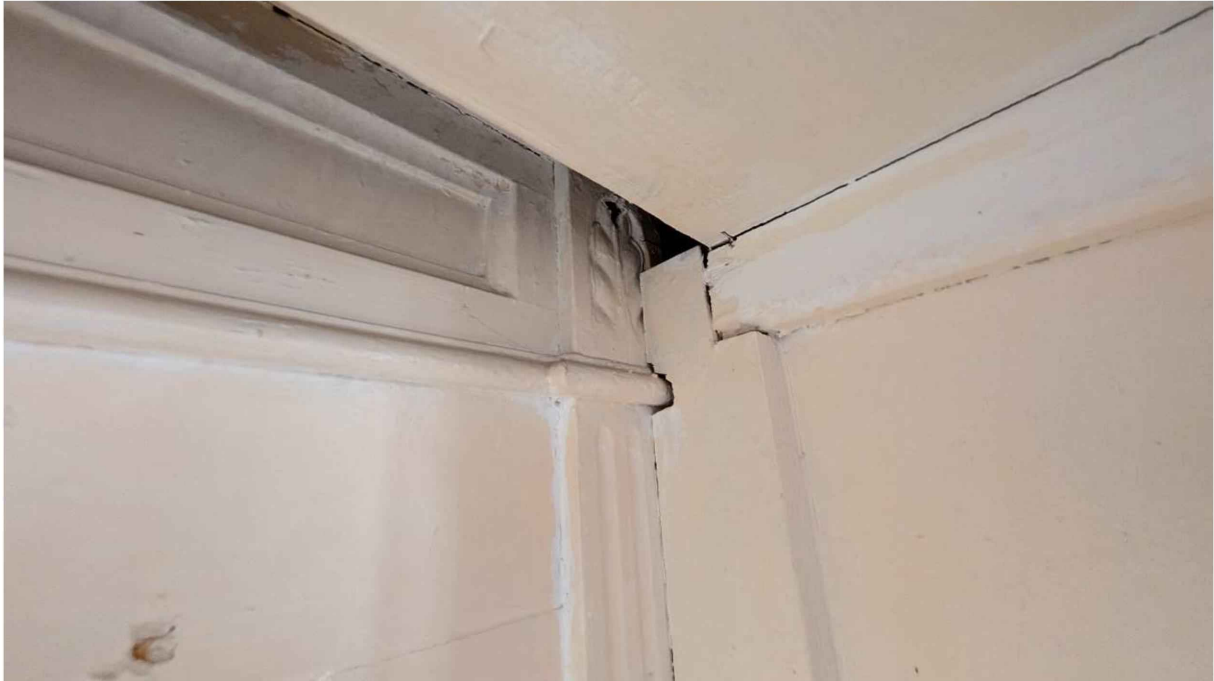
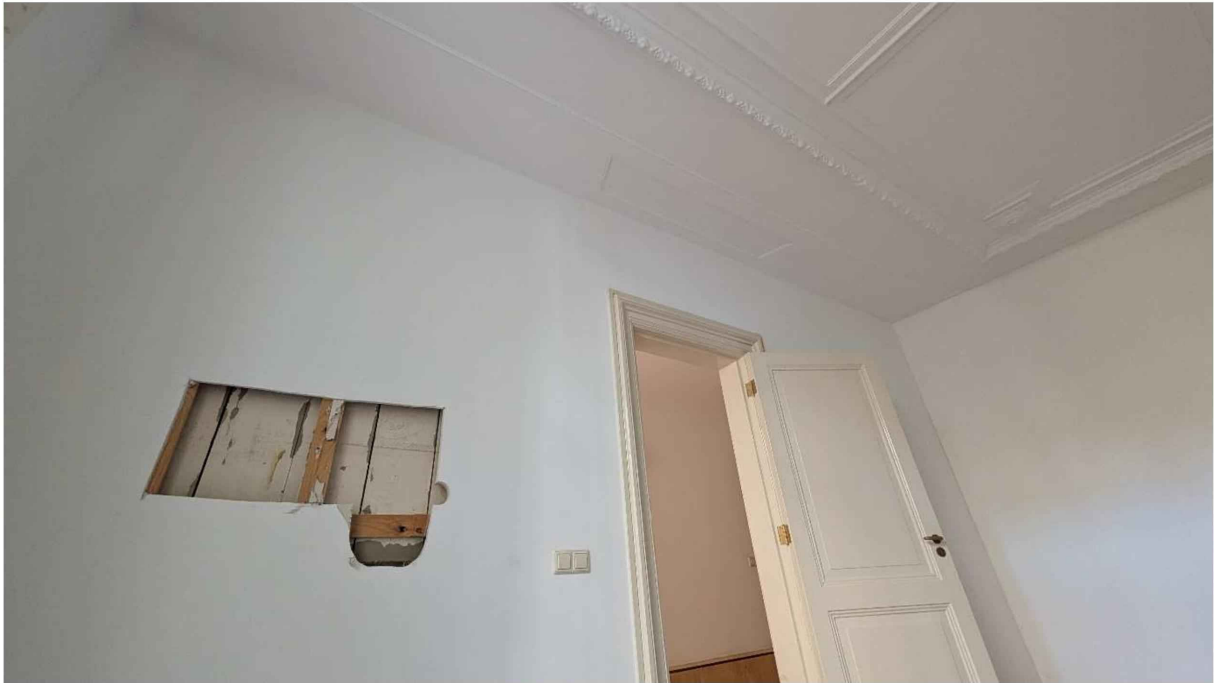
Het ornamentale plafond is in deugdelijke staat. Het plafond is omringt met Amsterdamse lijsten langs de wanden. Opvallend in deze lijsten is de schuin aflopende randen nabij de deur welke toegang geeft aan de gang.

Na het maken van een inspectie gat in de gipsplaten onder deze aflopende lijsten is een achterwand van een kast gevonden.

Kamer -1.04, in plafond en achter voorzetwanden is te herleiden dat hier oorspronkelijk ook een kast hoort te staan, vermoedelijk is deze gedemonteerd en gebruikt om de huidige kastenwand te bouwen.

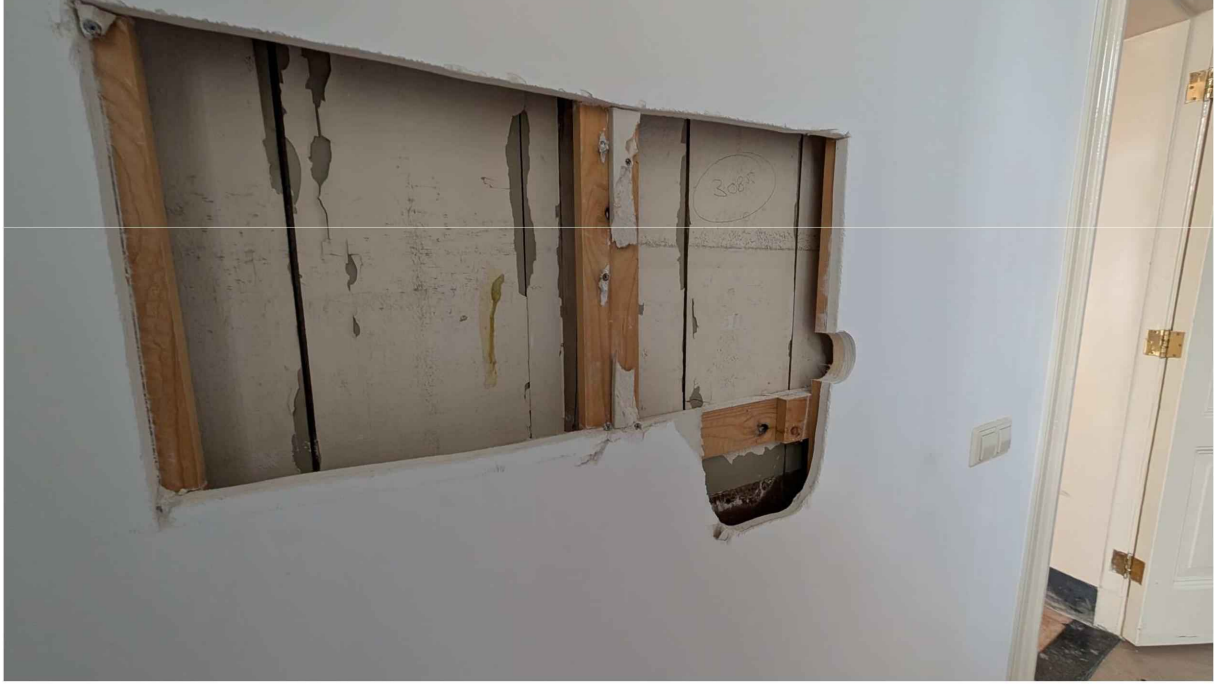
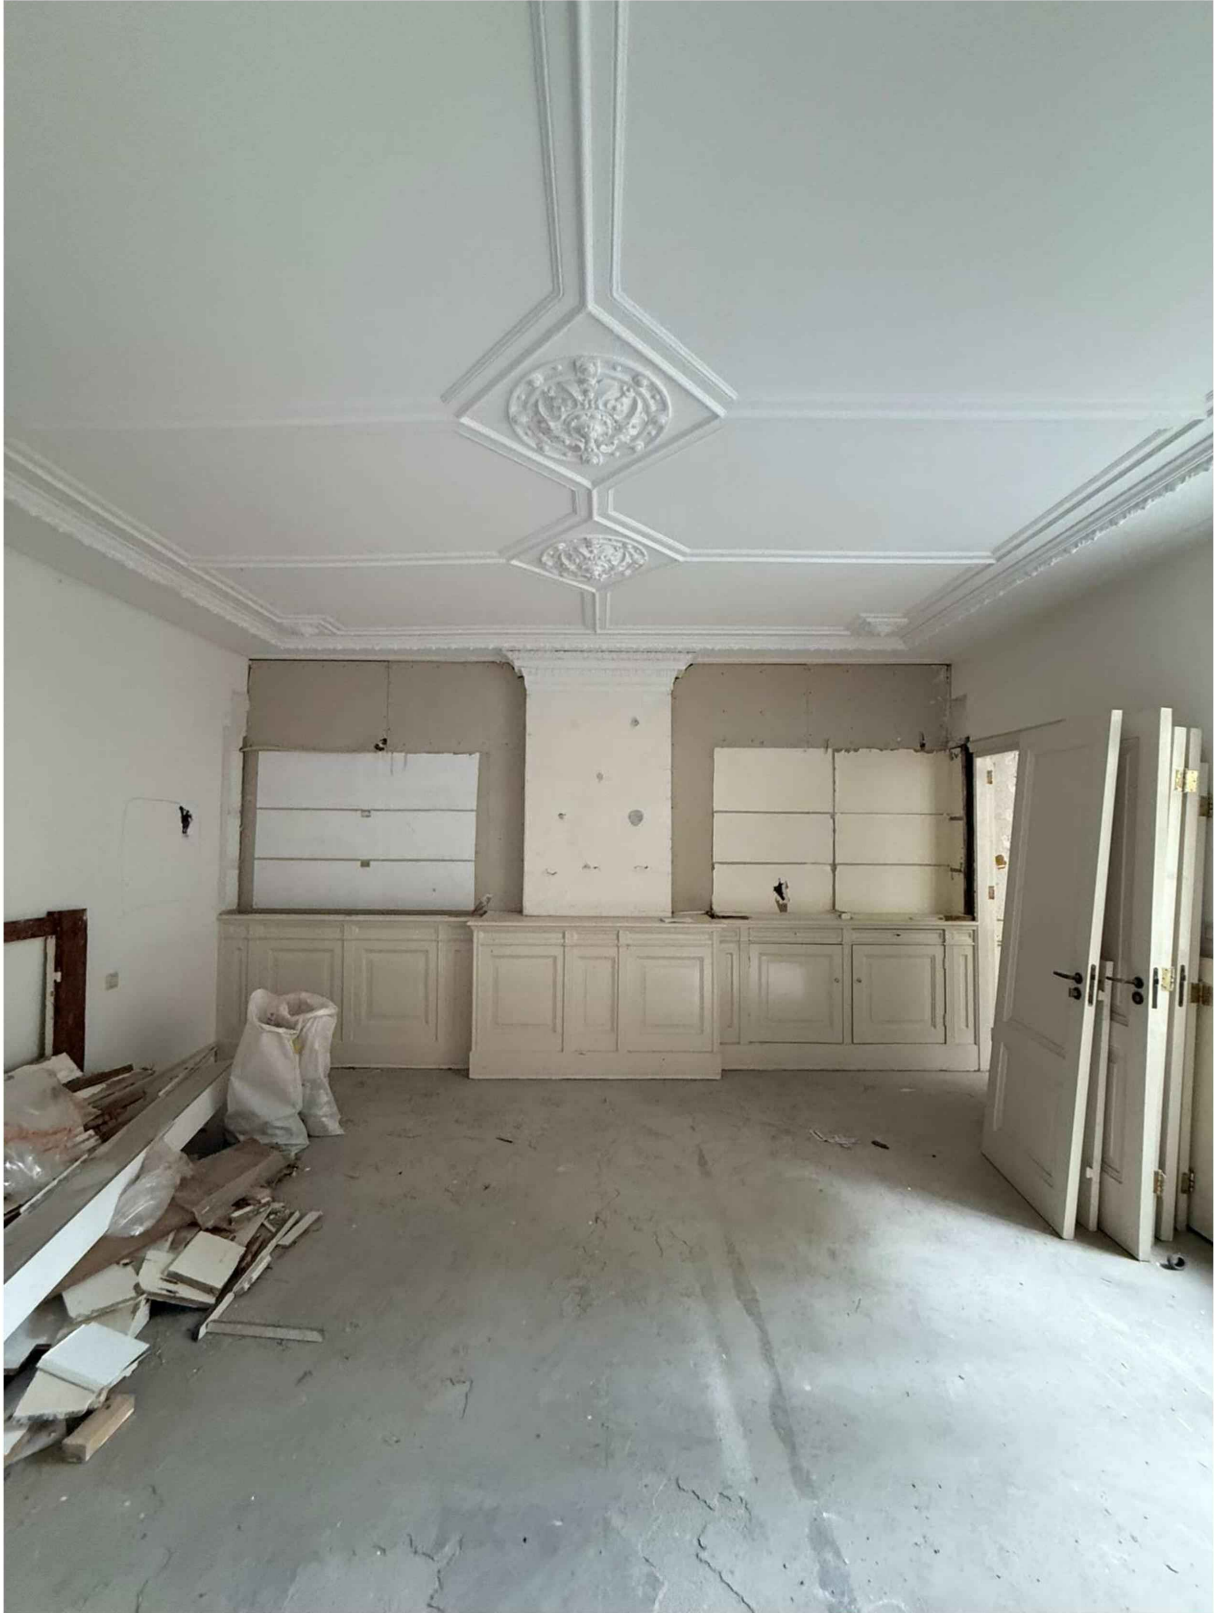
Bovenkasten gedemonteerd, mei 2025

In mei hebben wij in overleg met dhr. ^{5.1, 2, e} de bovenbouw van de kastenwand gedemonteerd, waar eventuele originele panelen zijn opgeslagen.

- Realiseren van een nieuwe indeling conform tekening N01
 - Lichte scheidingswanden uitvoeren in HSB
- Vernieuwen van enkele houten kozijnen in de patio door nieuwe houten kozijnen conform aangeleverde details
- Vergroten van de pui in de achtergevel en vernieuwen voor een aluminium pui conform aangeleverde details
- Aanbrengen van vloerverwarming op bestaande betonvloer onderbroken met isolatie
- Demonteren bovenkasten monumentale kastenwand en herstellen oorspronkelijke onderkant
