FUNDERINGSONDERZOEK

Referentie
22FC072

Project
Funderingsonderzoek
5.1, 2, e 5.1, 2, e
te Amsterdam

Document naam : R22FC072.MR.002
Ons kenmerk : 22FC072
Uw kenmerk : -
Project : Funderingsonderzoek ^{5.1, 2, e} 5.1, 2, e te Amsterdam
Datum : 19 mei 2022
Versie nummer : 01
Versie datum : 19 mei 2022

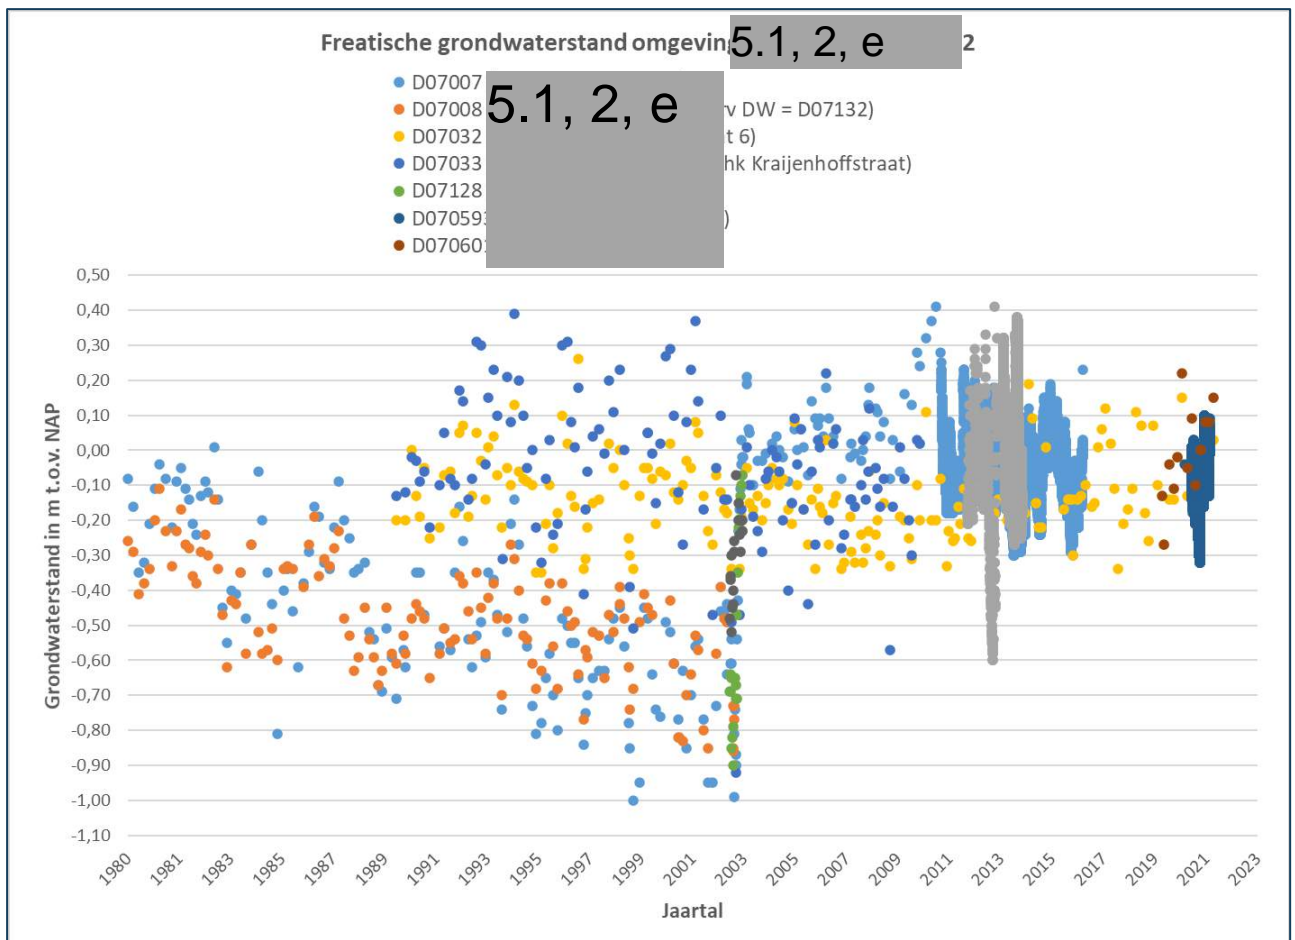
Grafiek 1. Grondwaterstand peilbuizen 070593, D070601, D07032, D07007, D07008, D07033, D07150, D07129 en D07128.
Bron: maps.waternet.nl

Uit de meetgegevens blijkt dat de gemiddelde grondwaterstand in de omgeving van het projectpand varieert tussen de -0,01 m en -0,50 m onder NAP. De laagste grondwaterstand in de afgelopen 25 jaar bedraagt 1,00 m onder NAP en is gemeten op 14 september 1999.

Uit de grafiek valt af te lezen dat tot 2003 substantieel lagere grondwaterstanden zijn waargenomen dan de gemiddelde waarde. Hierdoor is de kans op droogstand op de houten funderingselementen van het projectpand in de periode tot 2003 groter.

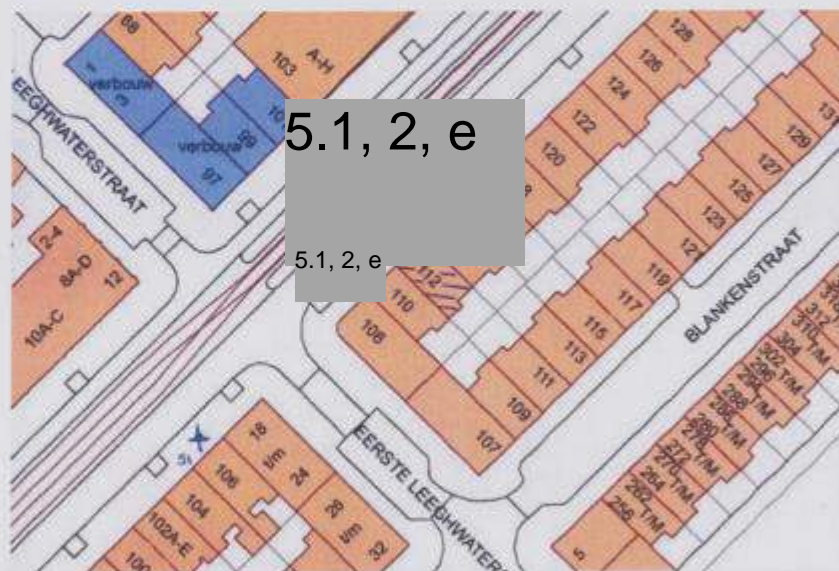
3.2 Overzichtssituatie

Het pand heeft een begane grond, een eerste, een tweede, een derde en een zolder verdieping. Dit pand heeft aan de achterzijde een souterrain met een insteekverdieping. Aan de achterzijde staat een vierlaagse keukenuitbouw. Het pand maakt onderdeel uit van de bouweenheid 5.1, 2, e

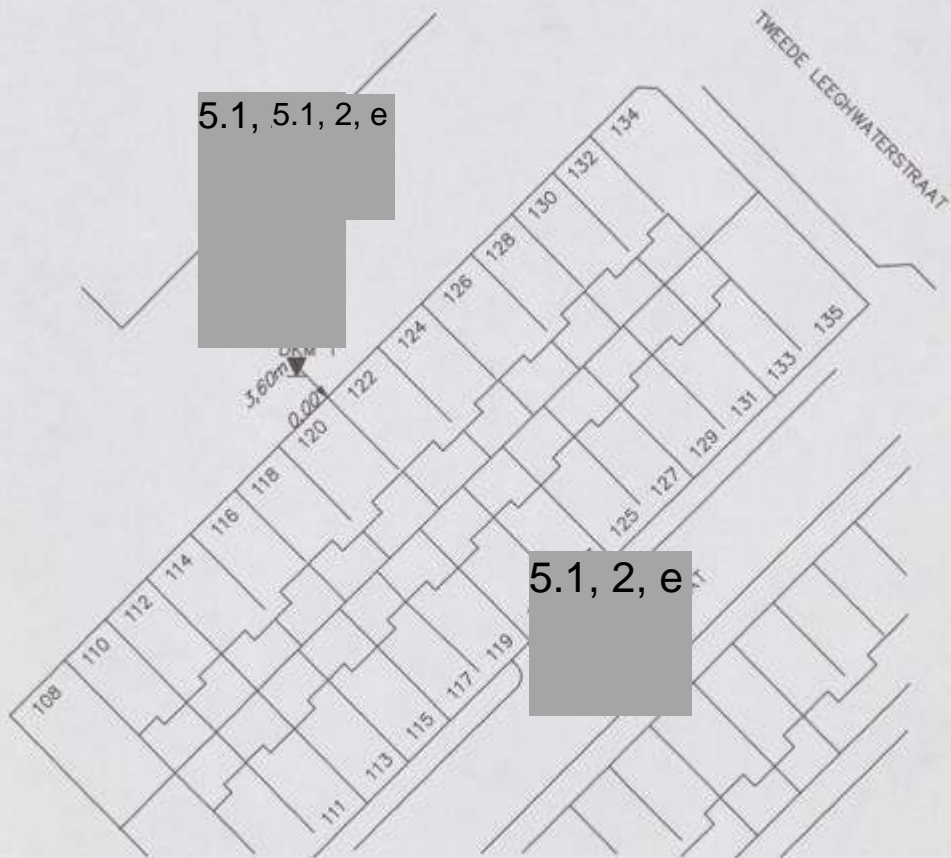
GRONDWATERSTAND BIJ DKM 1 = NAP -0.33 m.
B.K. DORPEL NR. 120 = NAP +1.09 m.

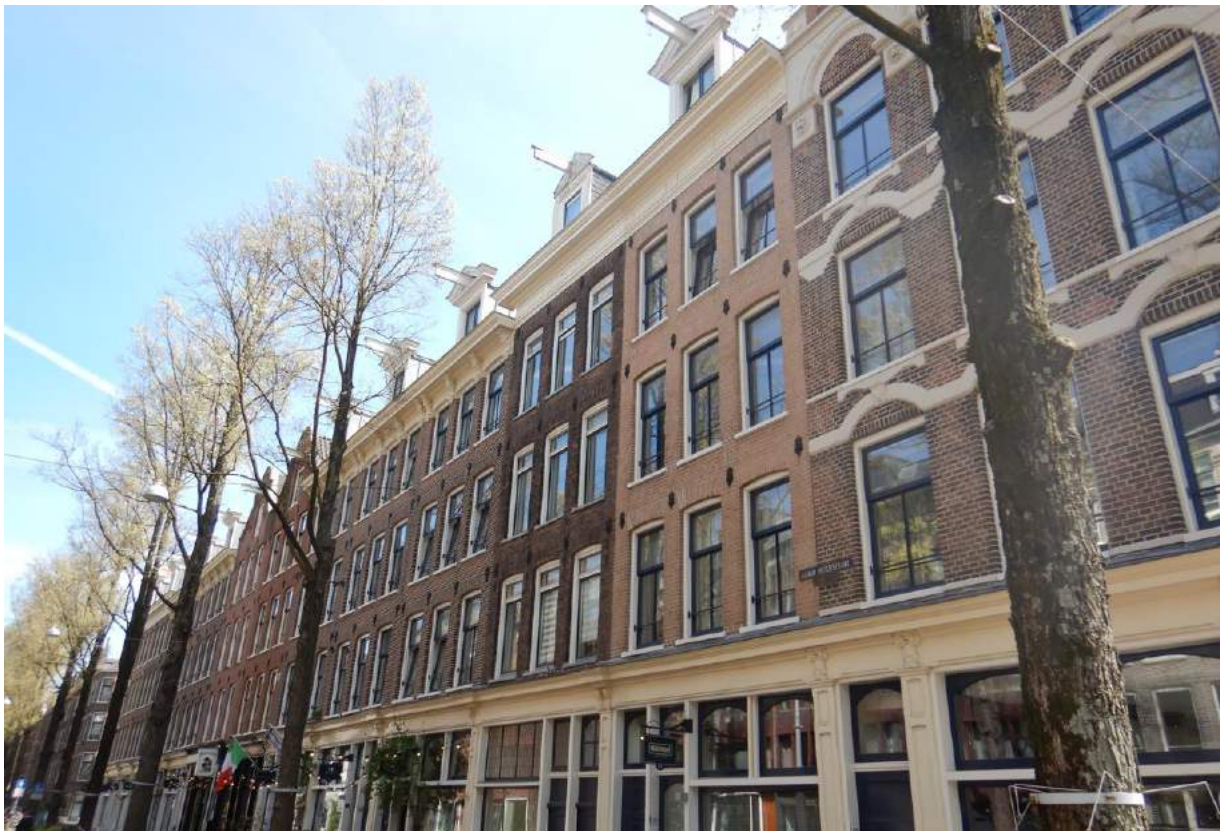
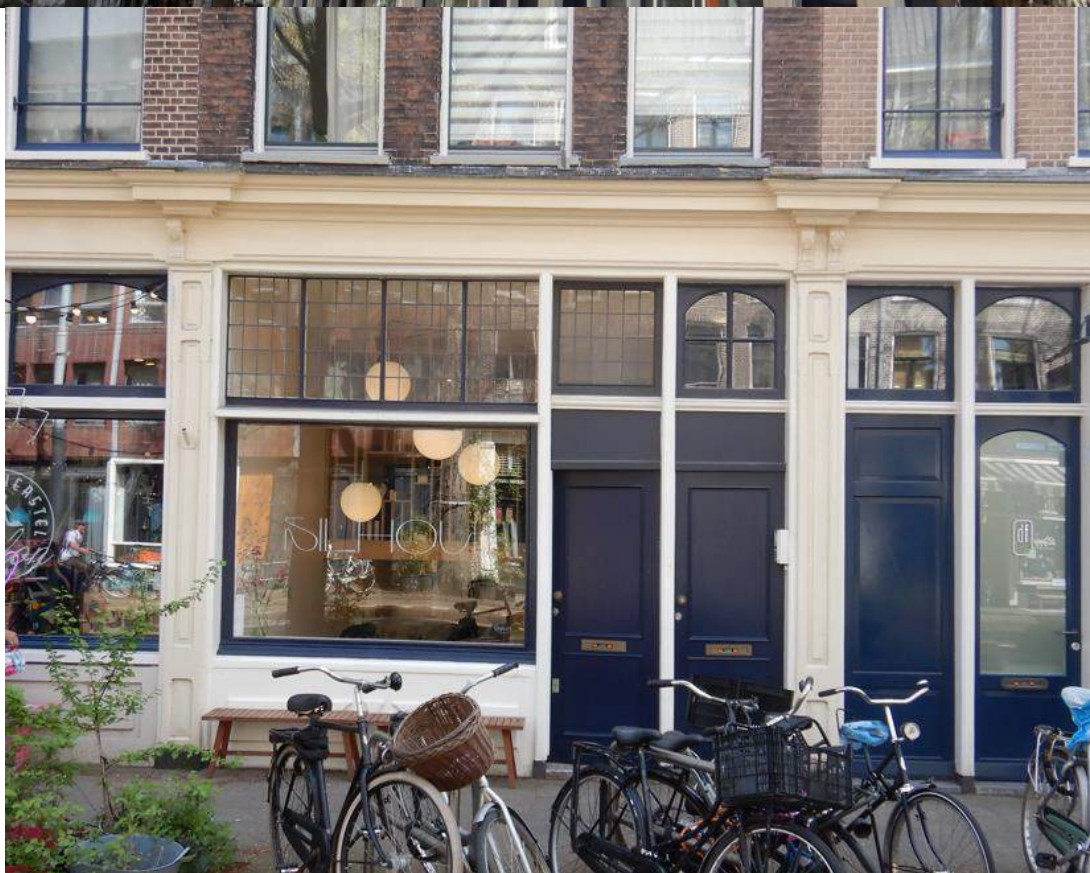
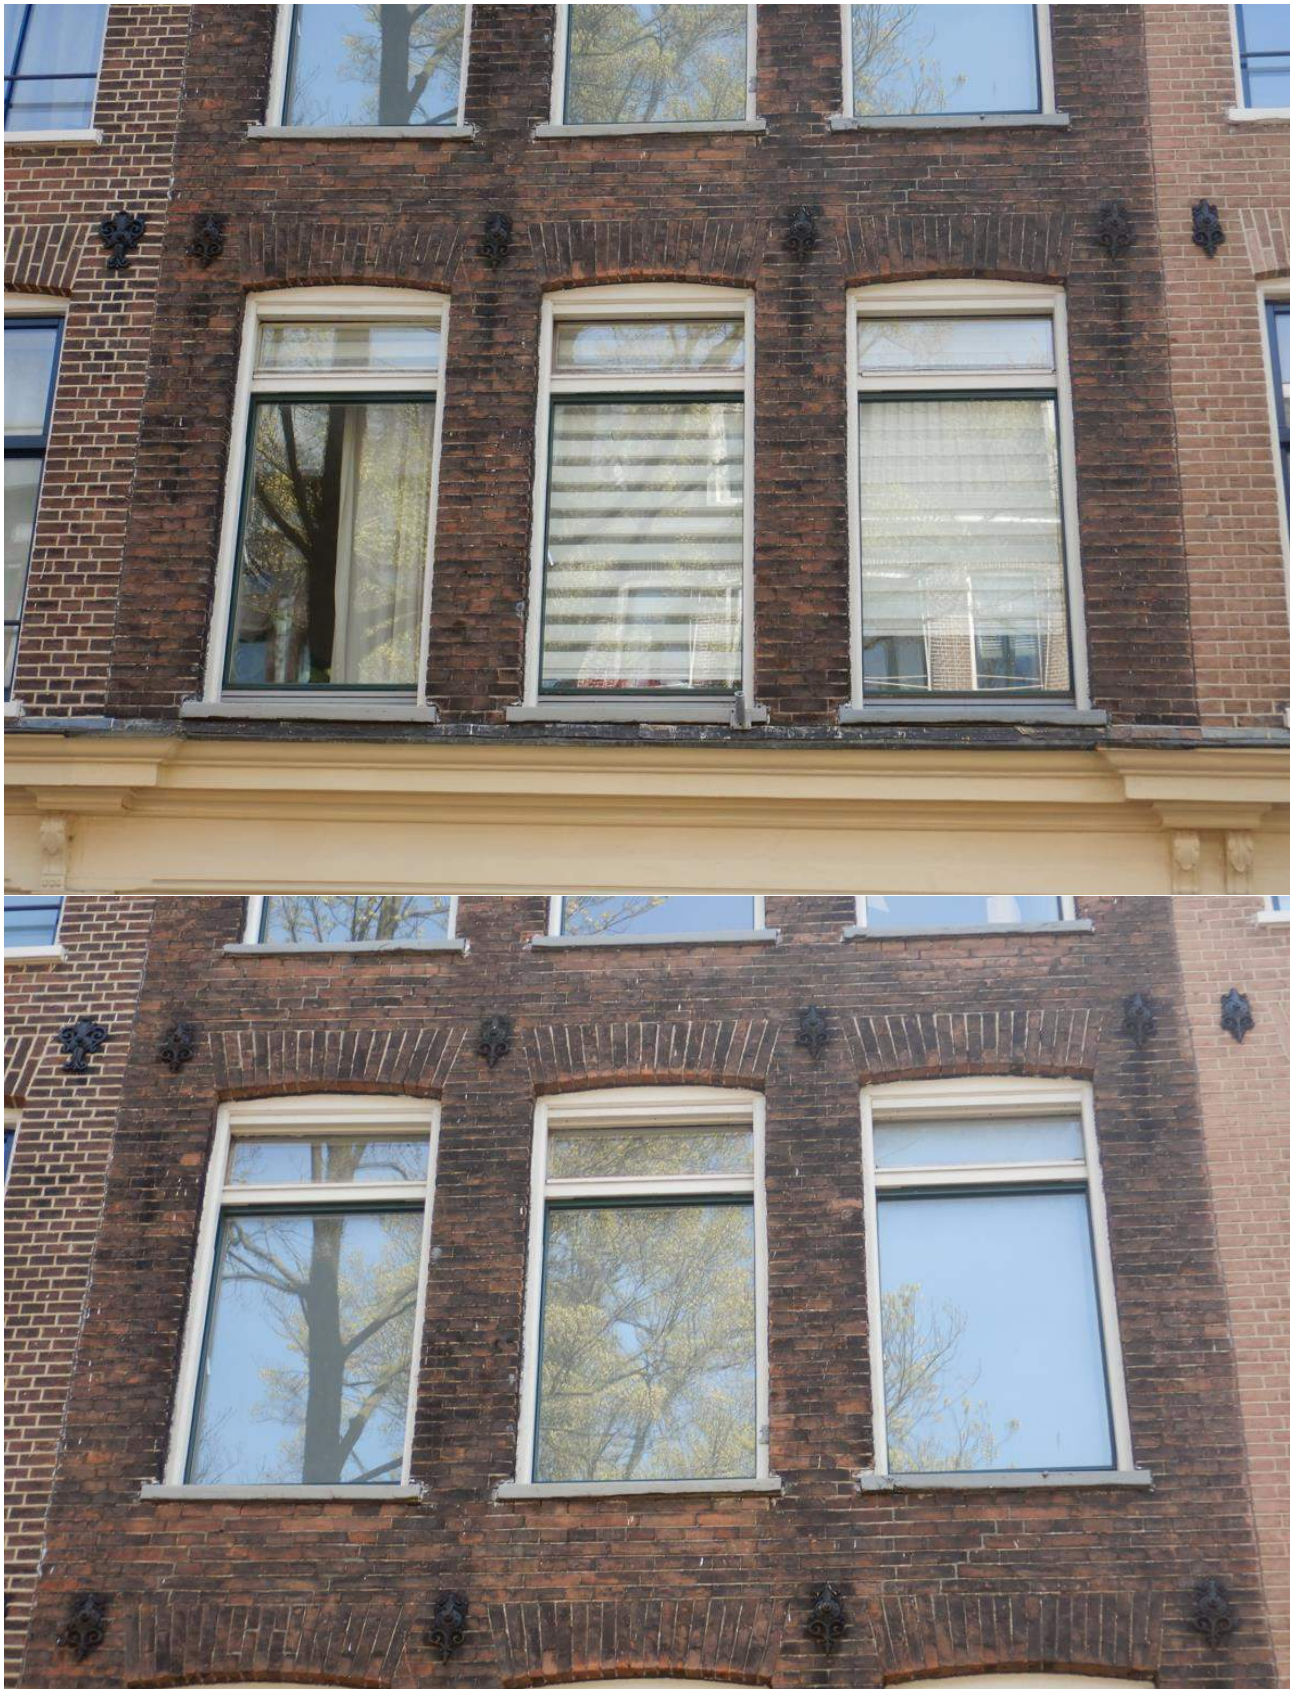
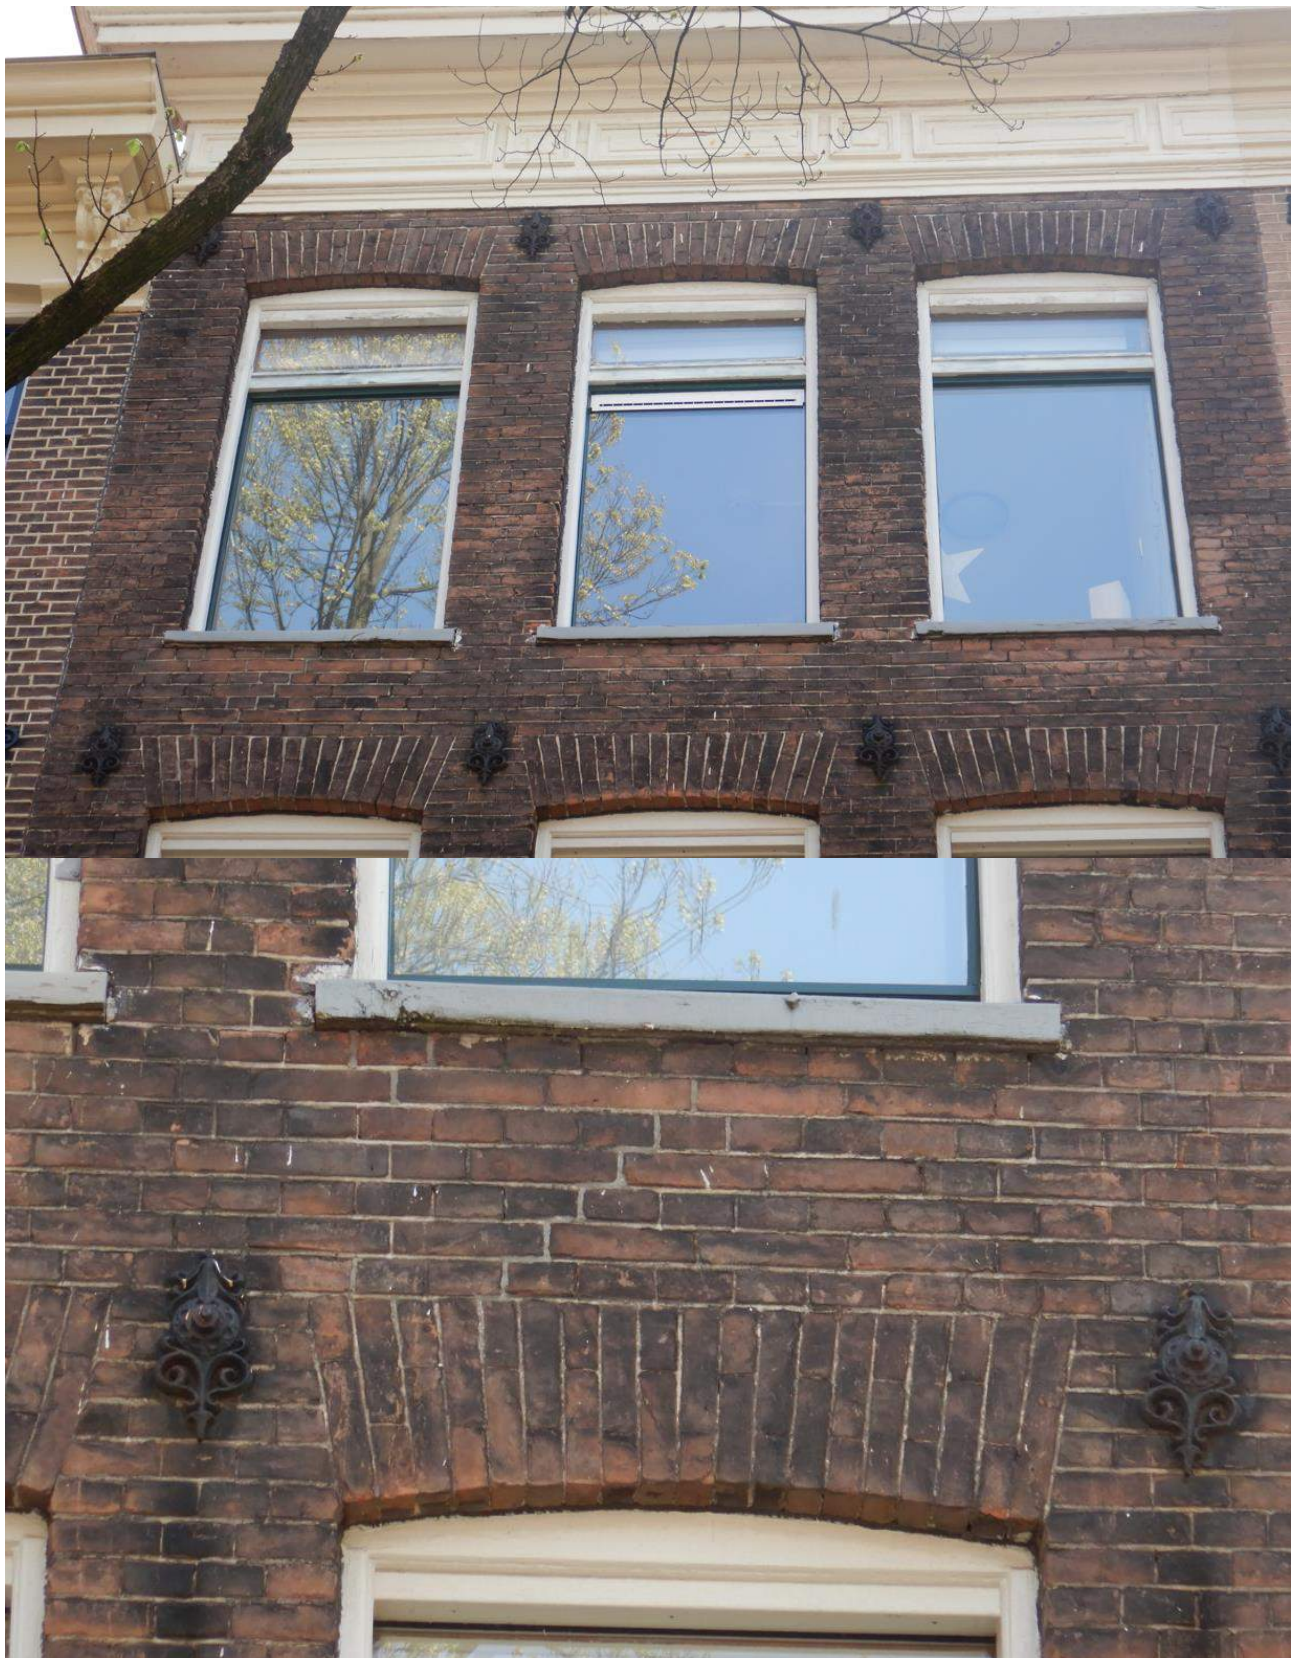
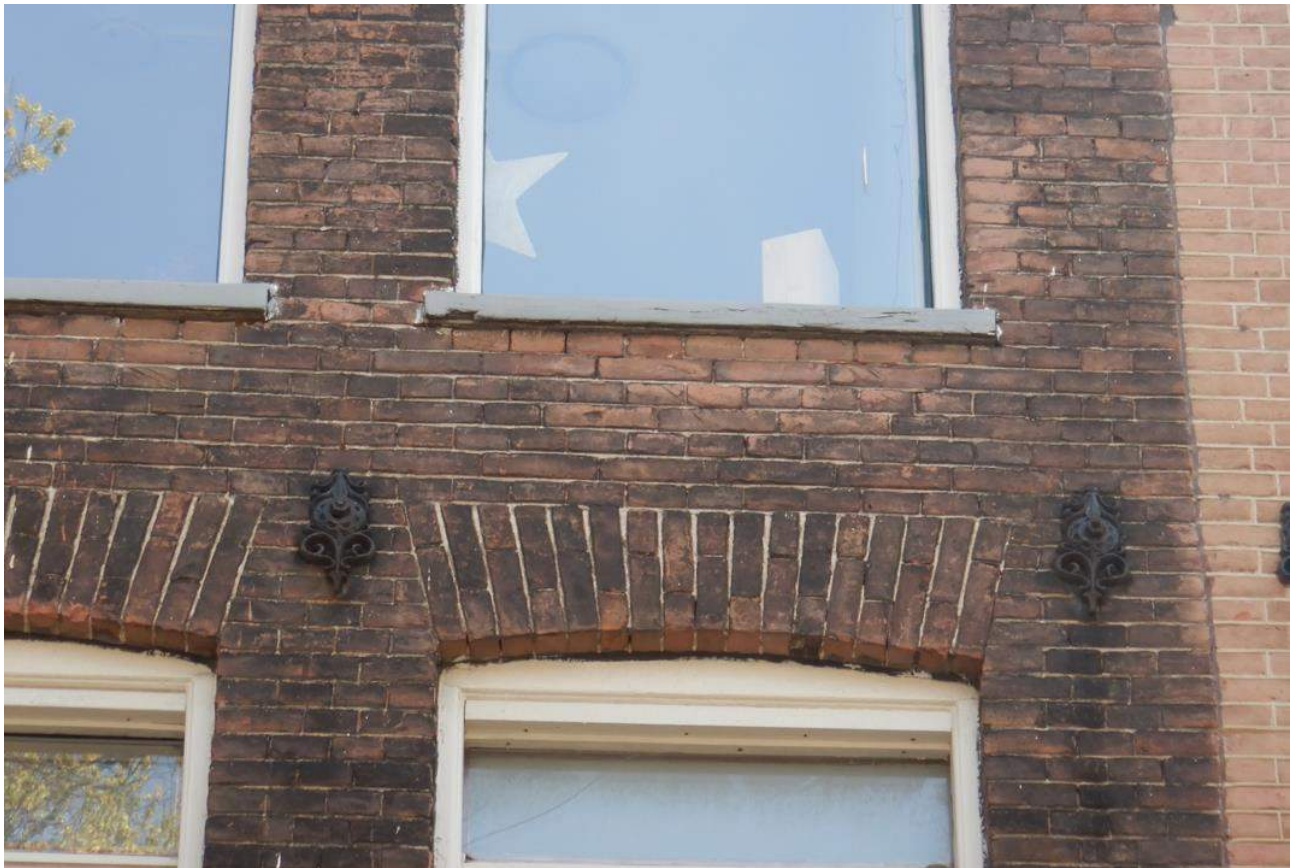
BIJLAGE II: VISUELE INSPECTIE

De visuele inspectie laat zien dat in het verleden herstelwerkzaamheden aan de gevel hebben plaatsgevonden en is scheurvorming in de gevel hersteld, met name onder de raamkozijnen. Er is geen informatie beschikbaar wanneer de werkzaamheden hebben plaatsgevonden. Onder en boven raamkozijnen treden vaak spanningsconcentraties op met scheurvorming tot gevolg; deze scheurvorming is in de optiek van Allnamics bouwkundig van aard. Tijdens de inspectie zijn geen kenmerken waargenomen die kunnen duiden op een eventueel gebrek aan de fundering.

De visuele inspectie laat zien dat in het verleden herstelwerkzaamheden aan de voorgevel hebben plaatsgevonden waarbij scheurvorming in de gevel is hersteld, met name onder en boven de raamkozijnen. Er is geen informatie beschikbaar wanneer de werkzaamheden hebben plaatsgevonden. Onder en boven raamkozijnen treden vaak spanningsconcentraties op met scheurvorming tot gevolg; de waargenomen herstelwerkzaamheden zijn in de optiek van Allnamics bouwkundig van aard.
