**Rapport van bevindingen na ambtshalve controle,
melding, handhavingsverzoek etc.**

Fotorapportag ^{5.1, 2, e} 5.1, 2, e (2^e, 3^e en zolderverdieping) d.d. 15 februari 2023

Z2022-C006206/ Z2023-C001081

Constatering uitgevoerd op verzoek van bezwarencommissie (tijdens hoorzitting d.d. 9 februari 2023 inzake afwijzing handhavingsverzoek met kenmerk Z2022-C006206) en vanwege het nieuwe handhavingsverzoek d.d. 1 februari 2023.

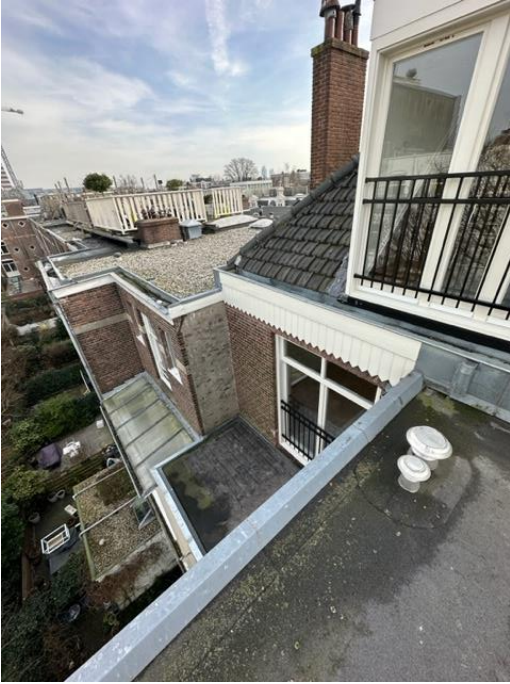
Figuur 4.

Rechtsboven deel van de dakkapel. Foto genomen vanaf plat dak op zolderverdieping, neerkijkend op de derde verdieping. Het vergund dakterras op de derde verdieping is niet uitgevoerd en zal niet uitgevoerd worden door de vergunninghouder.

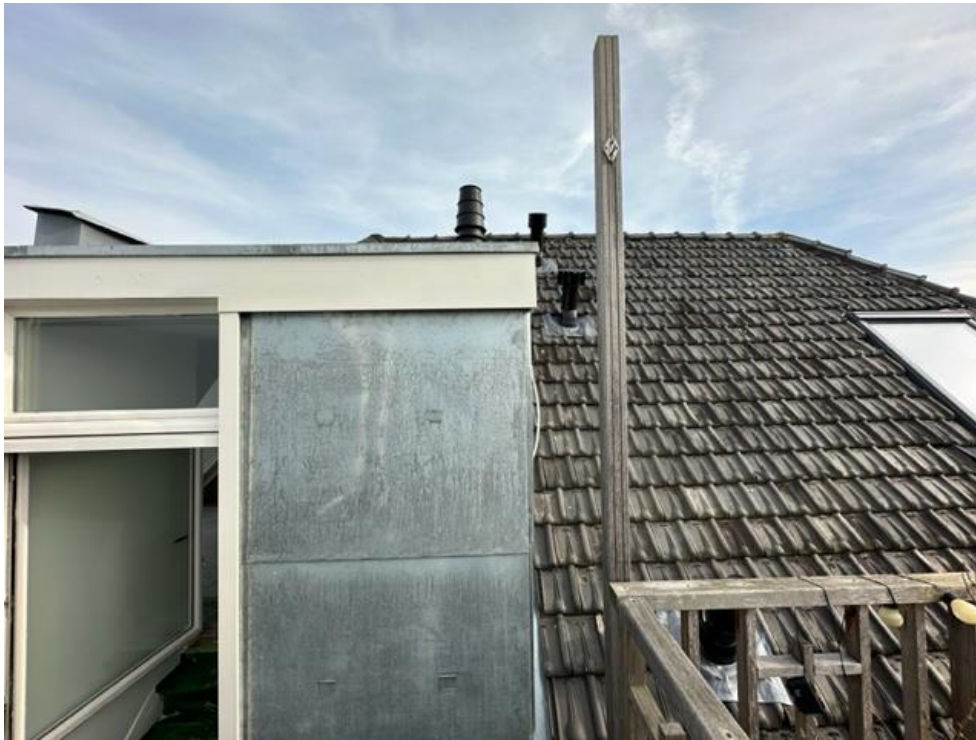
Figuur 6.

Dakkapel in linker dakvlak/westzijde van het pand. Deze is vergund bij omgevingsvergunning van 6 januari 2021.

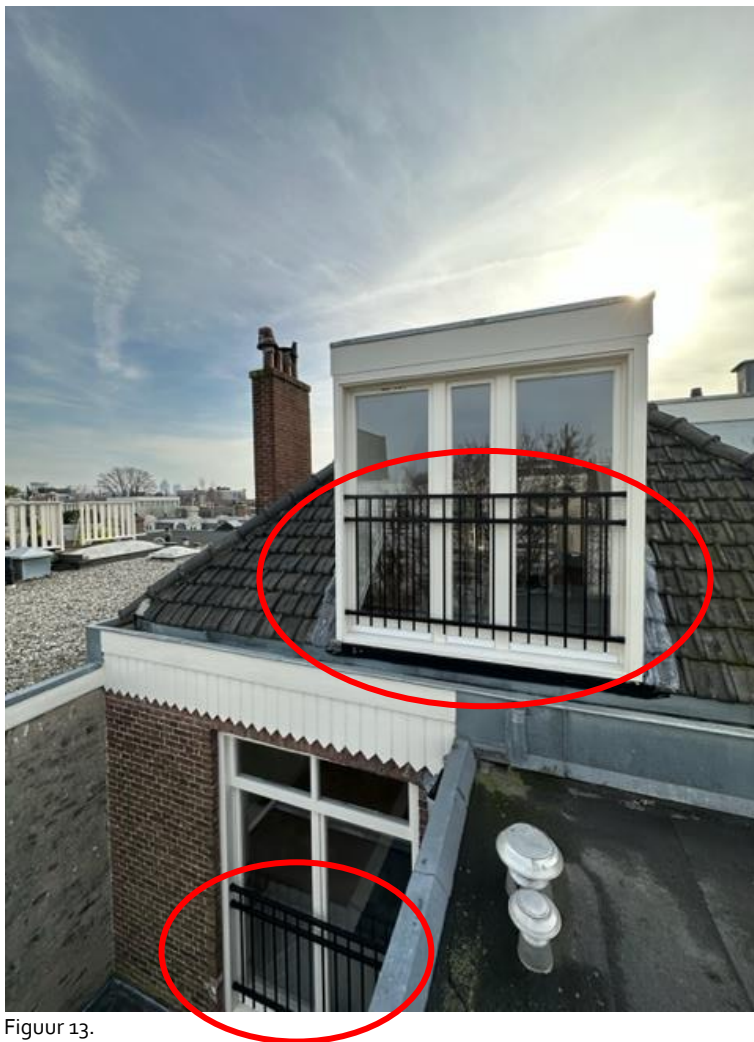
Figuur 13.

Punt 5: zwarte hekken op de achtergevel zijn niet conform de verleende omgevingsvergunning.

Reden: Doorvalbeveiliging verplicht op basis van het Bouwbesluit 2012.

Extra toelichting: Doorvalbeveiliging voor de dakkapel op de zolderverdieping staat niet ingetekend op de vergunningstekeningen van de omgevingsvergunning van 6 januari 2021. Echter is het aanbrengen van doorvalbeveiliging verplicht gelet op art. 2.22 en 2.23 van het Bouwbesluit 2012. Het maakt hierbij niet uit of de uitgevoerde werkzaamheden vergunningsplichtig of -vrij zijn.

Zwart geplaatste hekwerk aan de achterzijde van het pand. Geplaatst ter plaatse van de dakkapel op zolderverdieping en de derde verdieping.

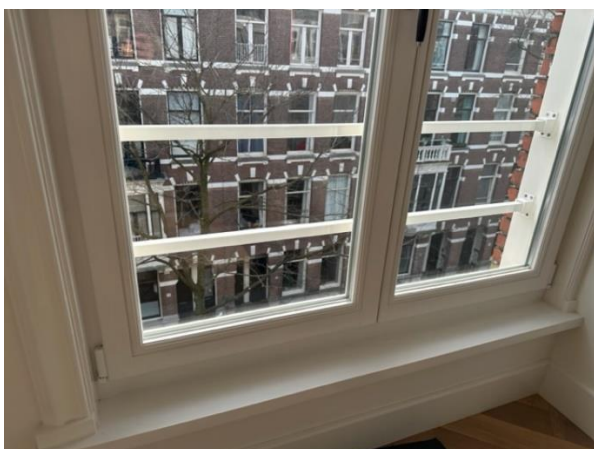
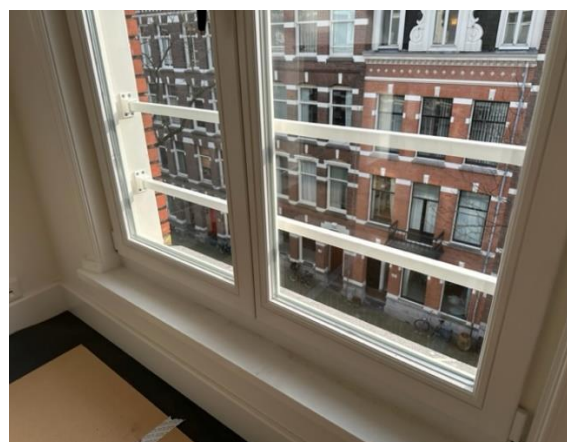
Punt 6: Stangen voor de ramen aan de straatgevel (zuidzijde) niet conform verleende vergunning.

Reden: Doorvalbeveiliging verplicht op basis van het Bouwbesluit 2012.

Extra toelichting: Doorvalbeveiliging staat niet ingetekend op de vergunningstekeningen van de omgevingsvergunning van 6 januari 2021. Echter is het aanbrengen van doorvalbeveiliging verplicht gelet op art. 2.22 en 2.23 van het Bouwbesluit 2012. Het maakt hierbij niet uit of de uitgevoerde werkzaamheden vergunningsplichtig of -vrij zijn.

Fig. 14, 15, 16 en 17 witte stangen fungerend als doorvalbeveiliging geplaatst op zowel de 2^e als 3^e verdieping aan de voorzijde (zuidzijde) van het pand.

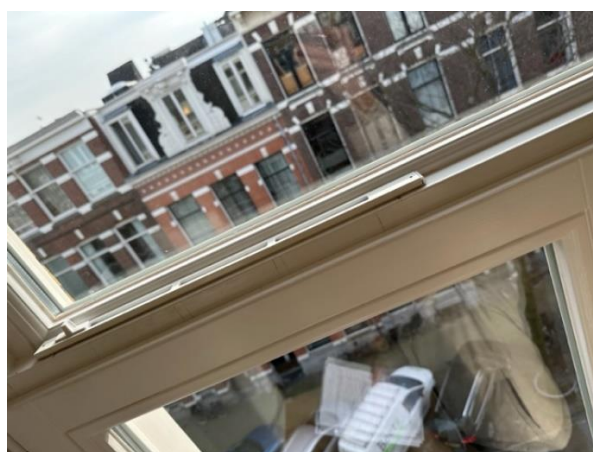
Figuur 22 & 23: Goed functionerende ventilatieroosters aan de voorzijde (zuidzijde) van het pand op de 3^e verdieping. Geldt voor alle kozijnen aan de voorzijde.

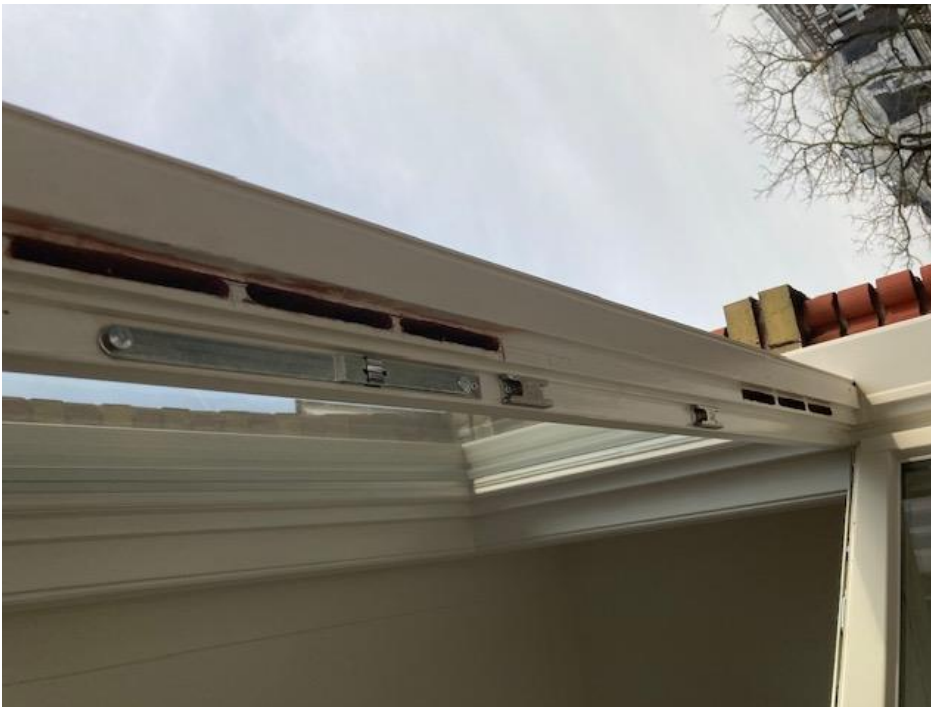
Figuur 24 & 25: Ventilatiegaten gemaakt in alle kozijnen op de 2^e verdieping aan de voorzijde van het pand (zuidzijde). Deze zijn echter nog niet voorzien van een ventilatierooster. Wel is met het maken van gaten een natuurlijke ventilatievoorziening getroffen.

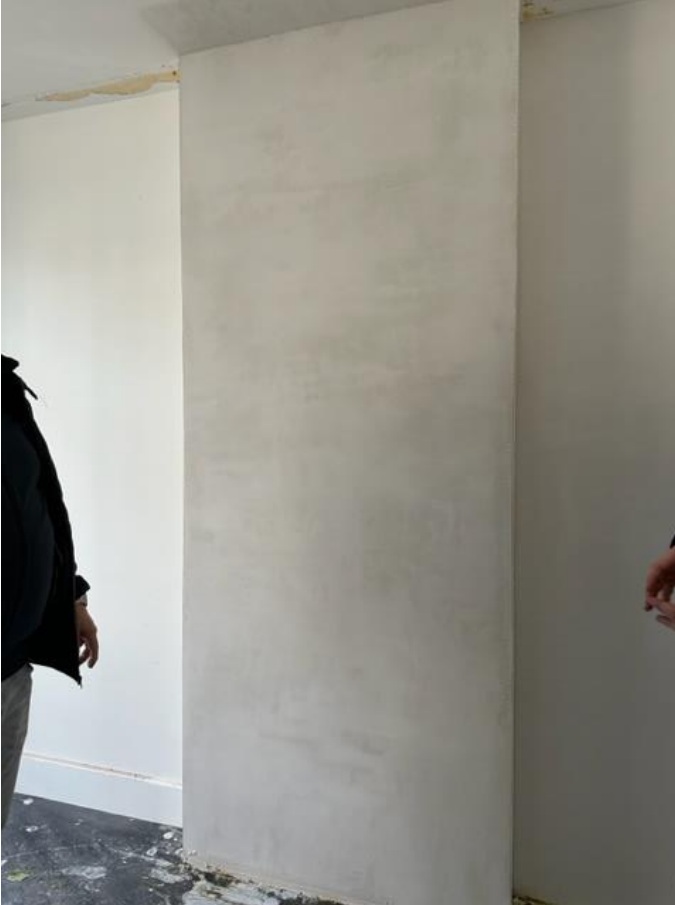
Figuur 26.

Punt 8: schoorsteenkanalen van de voormalige keukens (kamers achter links) zijn verwijderd op de 2^e en 3^e verdieping

Reden: Schoorsteenkanalen zijn aanwezig conform vergunning.

Extra toelichting: De schoorsteenkanalen zijn teruggeplaatst op zowel de 2^e als 3^e verdieping van het pand nadat deze eerder verwijderd waren. Situatie is daarmee hersteld waardoor er geen sprake meer is van een overtreding van het afwijken van de omgevingsvergunning.

Schoorsteenkanaal op de 3^e verdieping van het pand. Dit schoorsteenkanaal bevindt zich in de kamer aan de achterzijde (noordzijde) van het pand. Schoorsteenkanaal is teruggeplaatst nadat deze eerder was verwijderd.

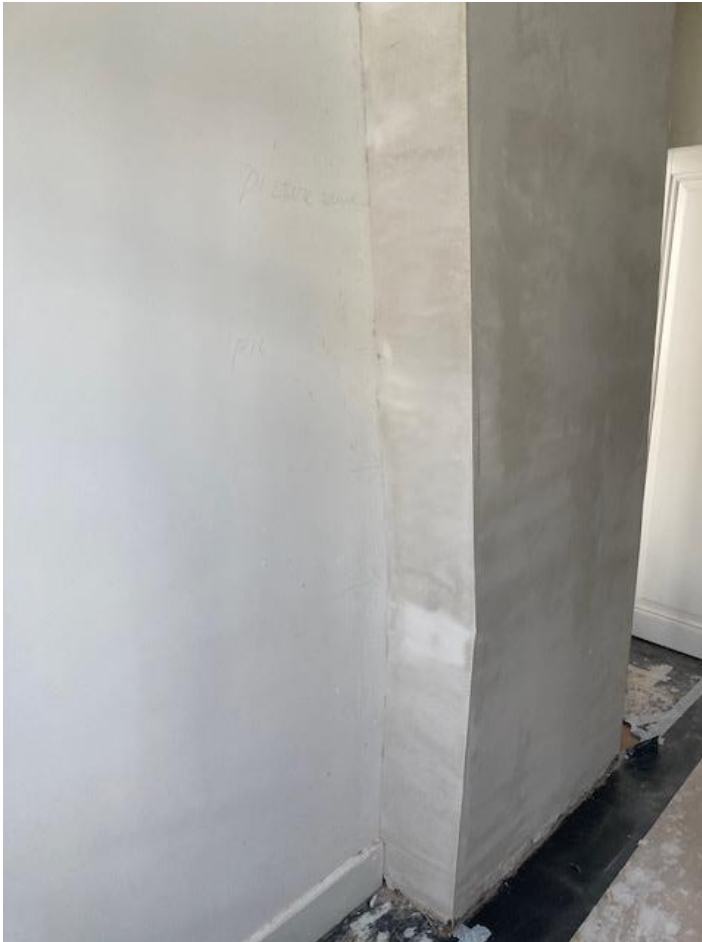
Figuur 27.

Schoorsteenkanaal op de 2^e verdieping van het pand. Dit schoorsteenkanaal bevindt zich in de kamer aan de achterzijde (noordwestzijde) van het pand. Schoorsteenkanaal is teruggeplaatst nadat deze eerder was verwijderd.

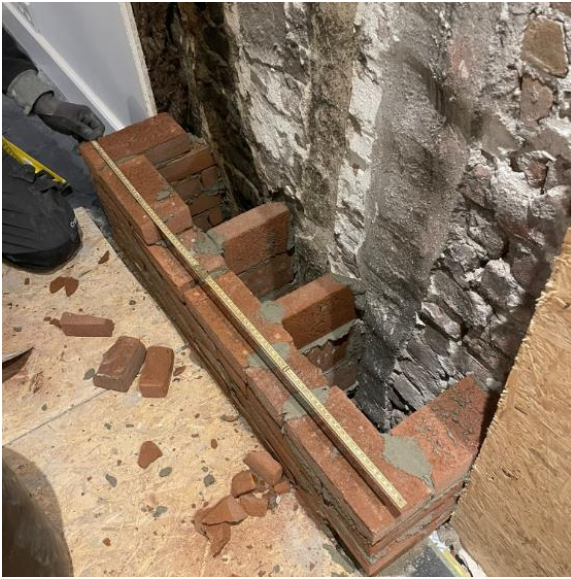
Figuur 27b. interne leiding teruggeplaatste schoorsteen op de 2^e verdieping

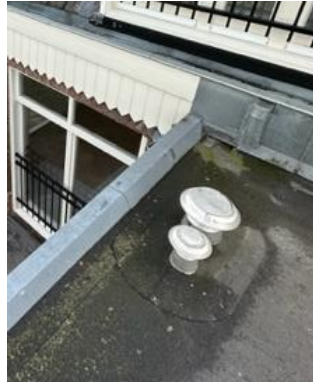
Figuur 28 & 29: Uitmondingen van de ventilatie/rookkanalen die lopen door de schoorsteenkanalen van het pand. De uitmonding is ter hoogte van de zolderverdieping.

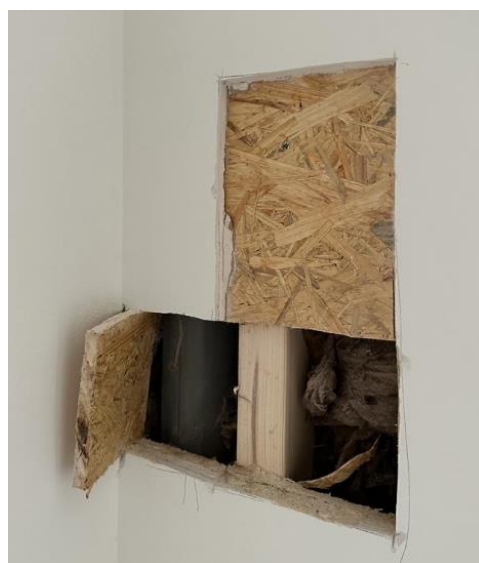
Figuur 33a. standleiding/ontluchting door voorzetwand op de 2^e verdieping

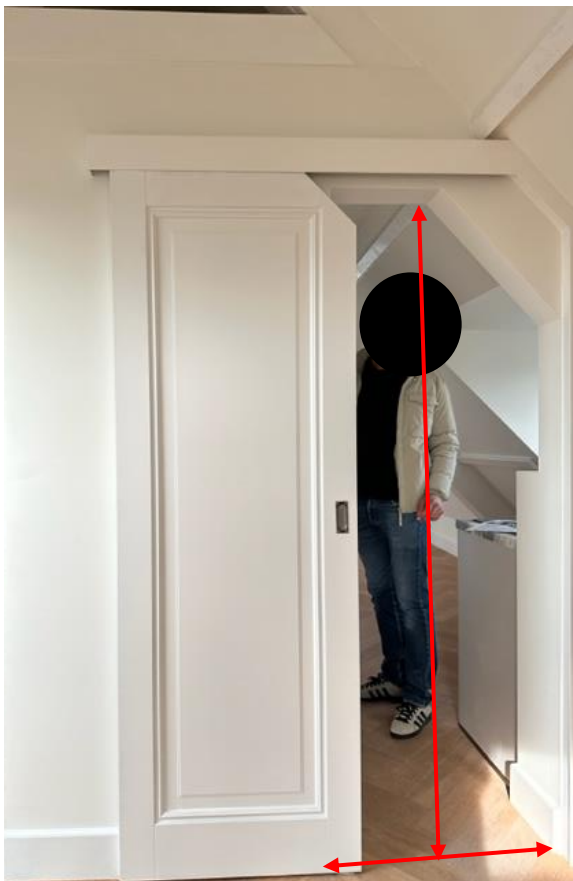
Figuur 37.

Punt 12: diverse deuren voldoen niet aan het Bouwbesluit 2012 (N.B. deur in zolderverdieping is hier expliciet genoemd)

Overtreding: Ja, van art. 4.22 jo. 4.21 Bouwbesluit 2012.

Reden: een doorgang heeft op basis van de hiervoor genoemde artikelen een vrije breedte van ten minste 0,85 m en een hoogte van ten minste 2,3 m. De geconstateerde breedte van de doorgang is 0,72m en hoogte is 2,10 m.

Vrije doorgang van de deur is 0,72m in de breedte en 2,10 m in de hoogte.

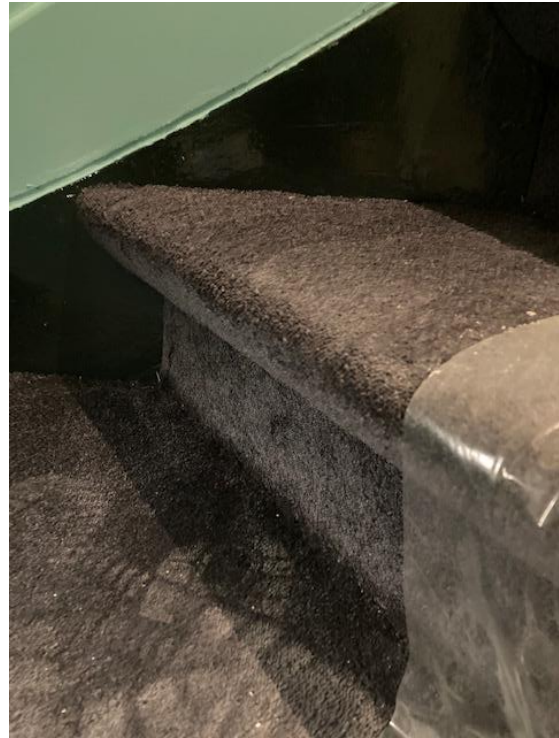
Figuur 43. Tapijt in het trappenhuis

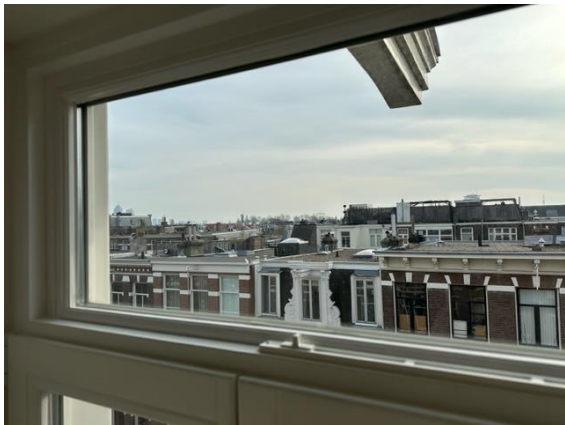
Figuur 46. de verwijderde haak van de hijsbalk

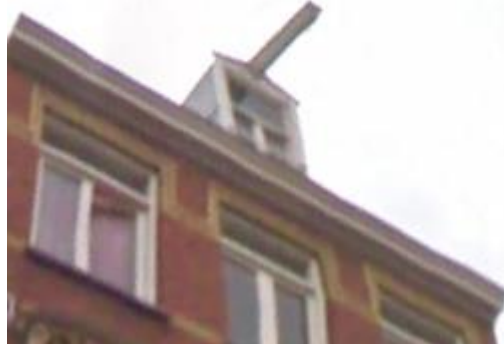
figuur 47. de verwijderde haak van de hijsbalk in juli 2009
