| <b>1. Wat is feitelijk geconstateerd?</b> | //////////////////////////////////////////////////////////////////////////////////////////////////////////////////////////////// |
| Op welk adres is de controle uitgevoerd? | Bilderdijkstraat 99 begane grond |
| Wanneer is de controle uitgevoerd? | Maandag 19 mei 2025 om 14:02 |

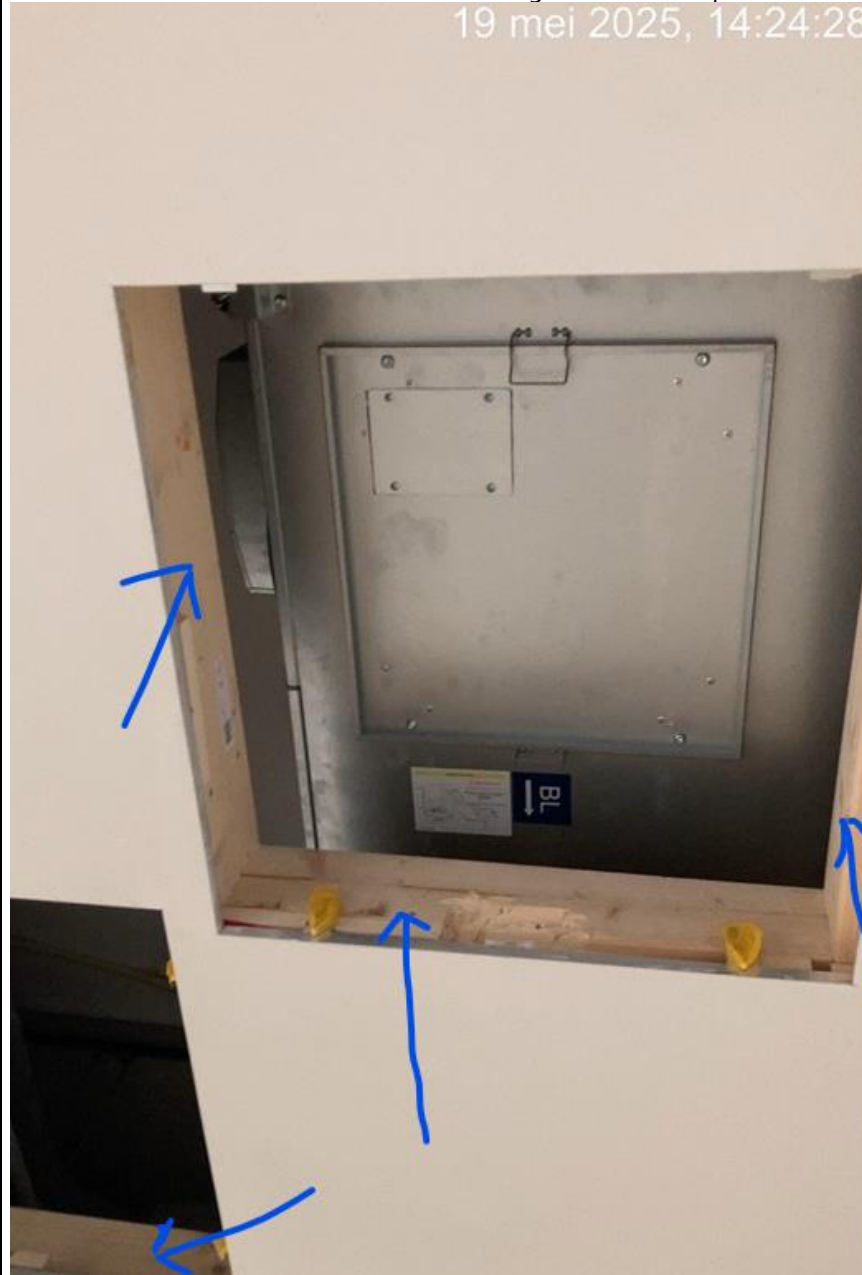
- Tussen het bestaande plafond en het nieuwe verlaagde plafond is een installatie t.b.v. de luchtbehandeling geplaatst. Genoemde installatie draagt zijn gewicht op het verlaagde plafond af.

Foto2 : De blauwe pijlen geven de nieuwe positie van de balklaag van het verlaagde plafond aan. Een deel van de nieuwe luchtbehandelingsinstallatie is op de foto zichtbaar.

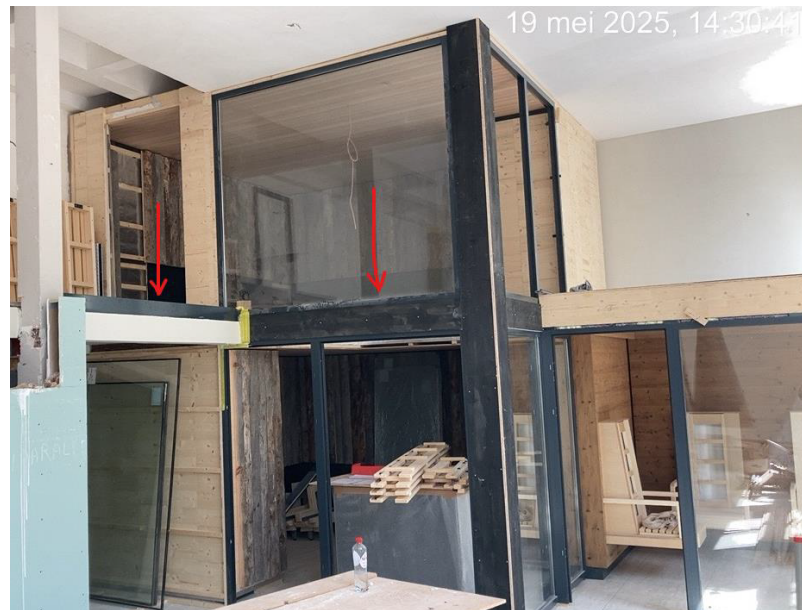
- Er is een dragende vloer geconstrueerd voor het bovendeel van de nieuwe dubbeldeks sauna

Foto3: De pijlen geven de boven vloer van de dubbeldeks sauna aan.

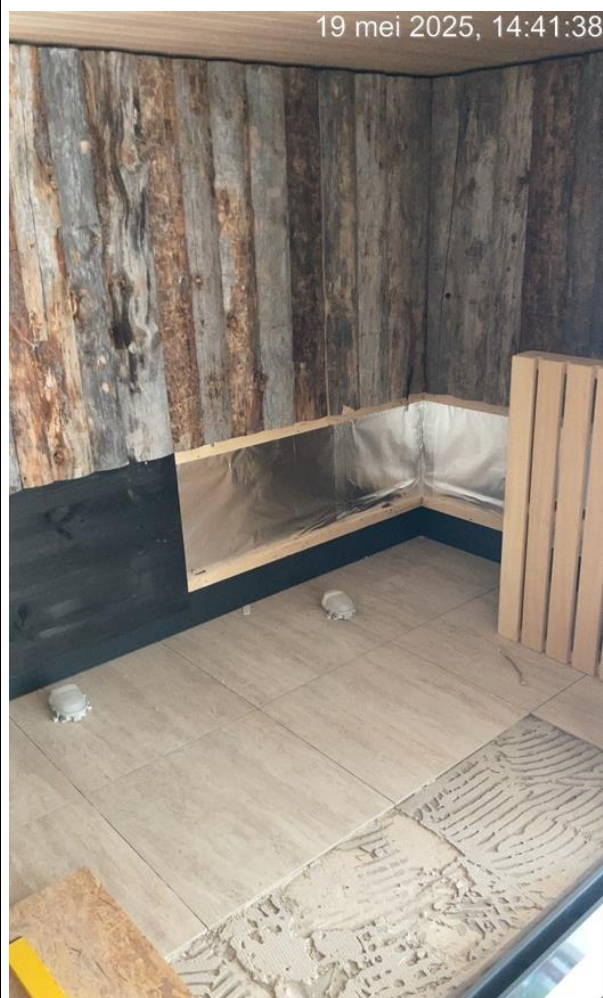
Foto4: Boven vloer van de nieuwe dubbeldeks sauna.

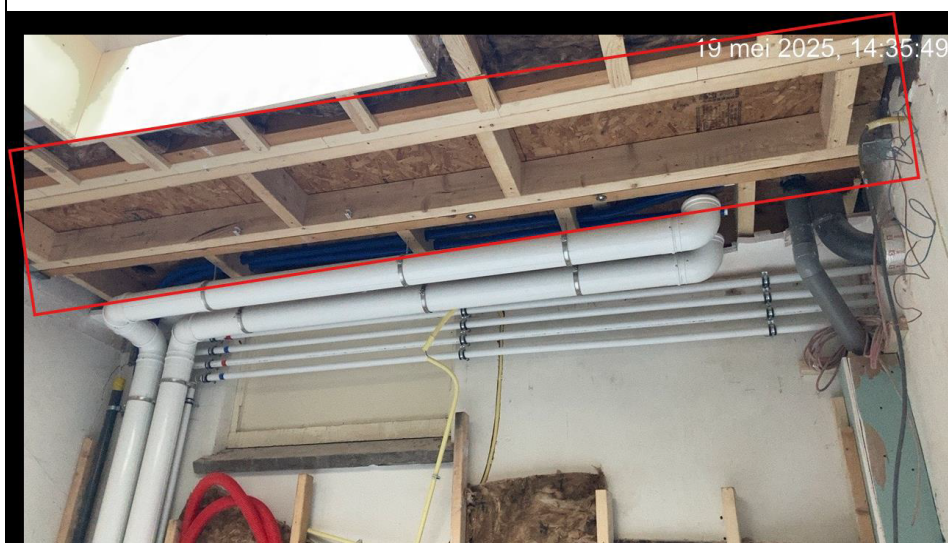
- Foto 5: de rode omkadering geeft de wijziging van de dakconstructie weer. De dakconstructie van de whirlpool ruimte is deels gewijzigd door het aanbrengen van extra balken.
- Foto5: Het rode kader geeft de constructieve wijziging van de dak balklaag aan.

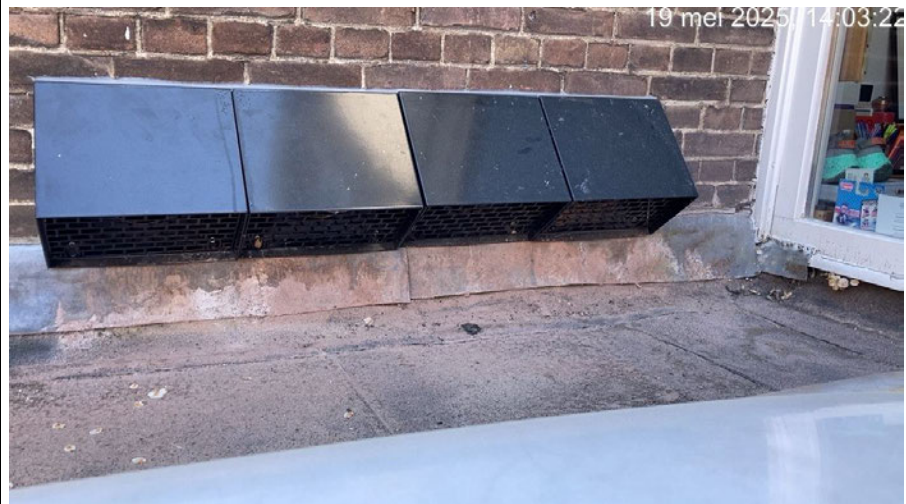
- In de achtergevel van de bedrijfsruimte zijn twee roosters aangebracht voor luchtbehandeling

Foto 6: Deze beide roosters in de achtergevel maken onderdeel uit van de aanvraag luchtbehandelingsinstallatie met kenmerk Dso 20240225039.

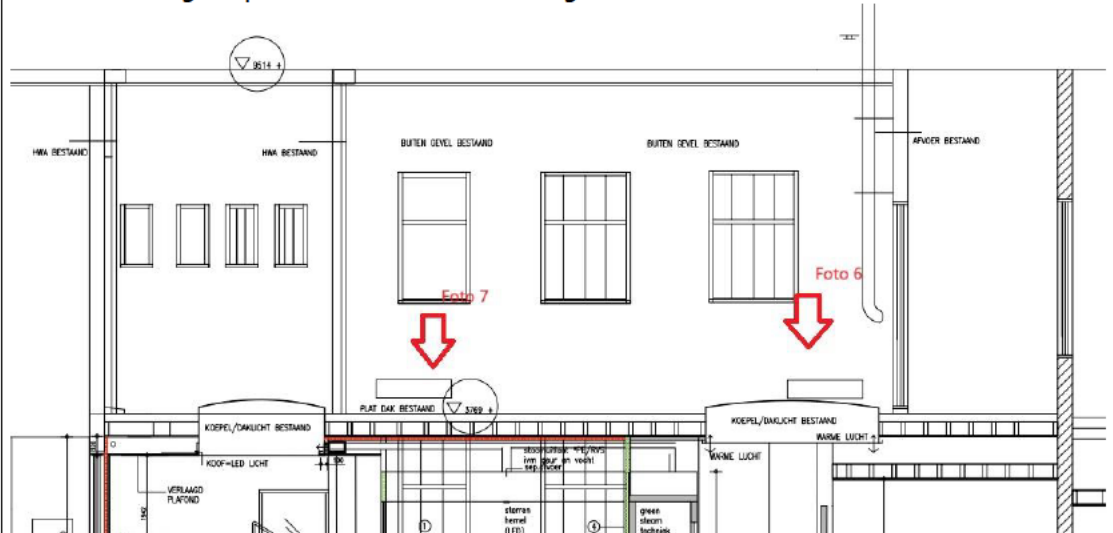
Foto/afbeelding 8:- positie roosters in de achtergevel
