BACK MILIEU-ADVIES
EN ONDERZOEK BV

Verkennd bodemonderzoek
5.1, 2, e in Amsterdam
(rapport versie 2)

Opdrachtgever : Anno 2004 BV
5.1, 2, e
5.1, 2, e Wilnis

Uitvoering : Back Milieu - advies en onderzoek B.V.
Projectnummer : BM4910
Opgesteld door : 5.1, 2, e
Rapport versie : 2
Datum : 4 juli 2022

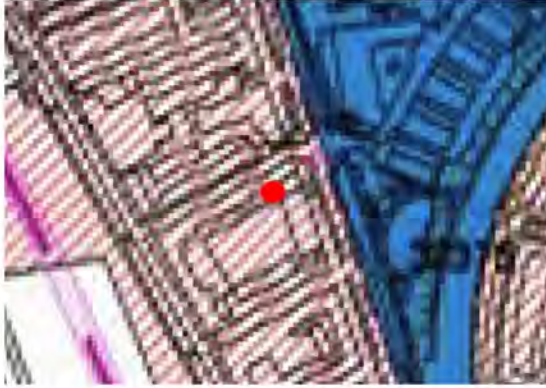
Fig 1. Uitsnede Bodemkaart "dempingen en ophogingen in Amsterdam"

Op basis van de Bodemkaart "dempingen en ophogingen in Amsterdam" (DMB, 2008) blijkt dat ter hoogte van 5.1, 2, e geen gedempte watergang aanwezig is. Een uitsnede uit

deze kaart is in de onderstaande figuur opgenomen. De onderzoekslocatie is met een rode stip aangegeven. De lichtblauwe kleur betreft een voormalig spoorwegemplacement (Weesperpoortstation).

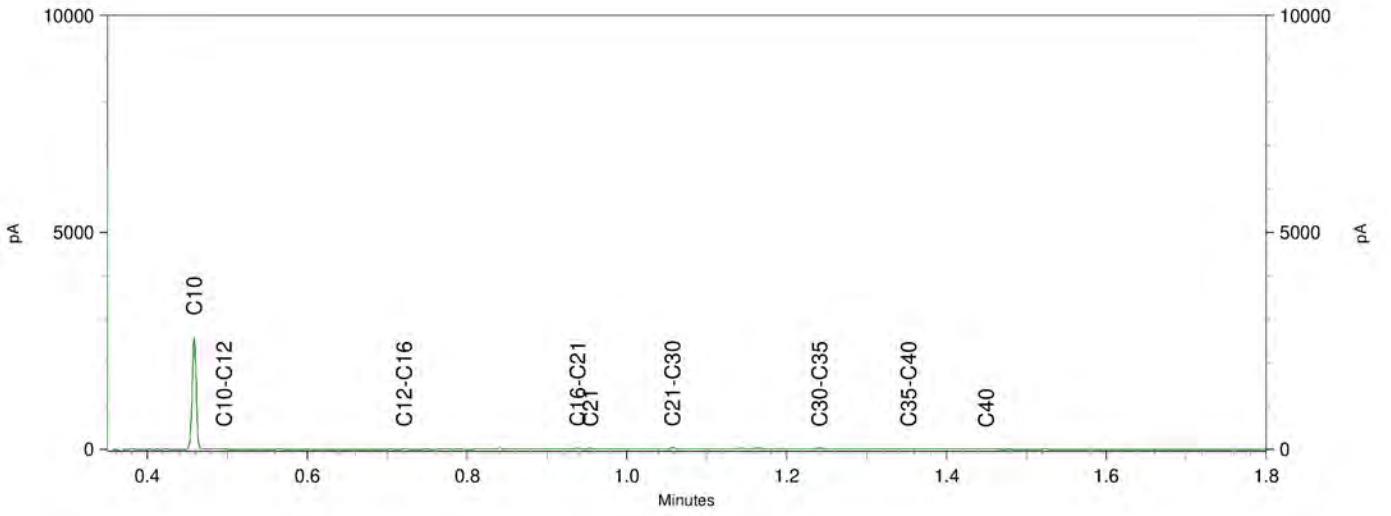
Sample ID.: 12718736
 Certificate no.: 2022067293
 Sample description.: MM2a, 01a: 50-100
 ▽

Het analysemonster MM2 (toplaag 2 tuin: zand, baksteenfragmenten) is licht verontreinigd met cadmium, kobalt, koper, kwik, nikkel en PAK. Het analysemonster is sterk verontreinigd met lood en zink.
