**Verkennd bodemonderzoek
Eerste Helmersstraat 107 in Amsterdam**

Uitvoering : Back Milieu - advies en onderzoek B.V.
Projectnummer : BM2972
Opgesteld door : 5.1.2.e
Datum : 4 juli 2018

Soort onderzoek	:	Verkennd bodemonderzoek
Locatie	:	Eerste Helmersstraat 107, Amsterdam
Kadastrale aanduiding	:	Gemeente Amsterdam, sectie Q, nr 2119
Projectnummer	:	BM2972
Opdrachtgever	:	5.1.2.e
Uitvoering veldwerk	:	5.1.2.e en 5.1.2.e
Opp. onderzoekslocatie	:	ca. 140 m ²

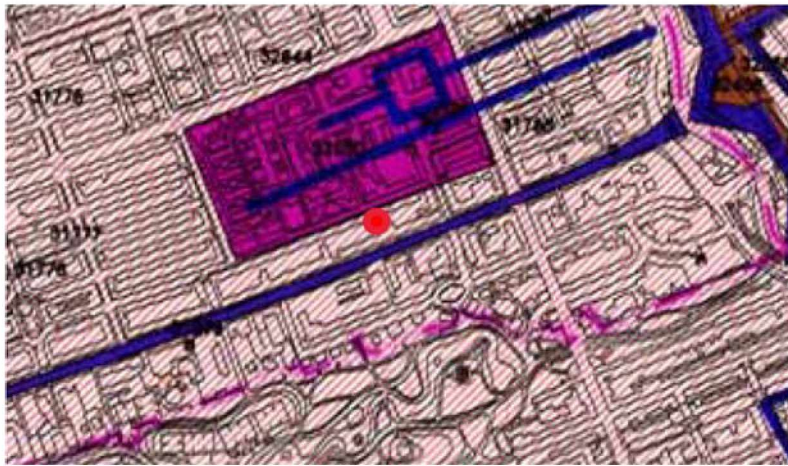
Fig 1. Uitsnede Bodemkaart "dempingen en ophogingen in Amsterdam"

Op basis van de Bodemkaart "dempingen en ophogingen in Amsterdam" (DMB, 2008) blijkt dat de locatie in een gebied met een ongespecificeerde ophooglaag ligt. Een uitsnede uit deze kaart is in de onderstaande figuur opgenomen. De onderzoekslocatie is met een rode stip aangegeven. De roze arcering betreft een gebied met ongespecificeerde ophooglaag. De donkerblauwe lijnen betreffen slootdempingen. Het donkerroze gebied betreft een stortplaats.
