## Motivatie overschrijding kavelgrens noord- en oostzijde gebouw - 13 juni 2022 -

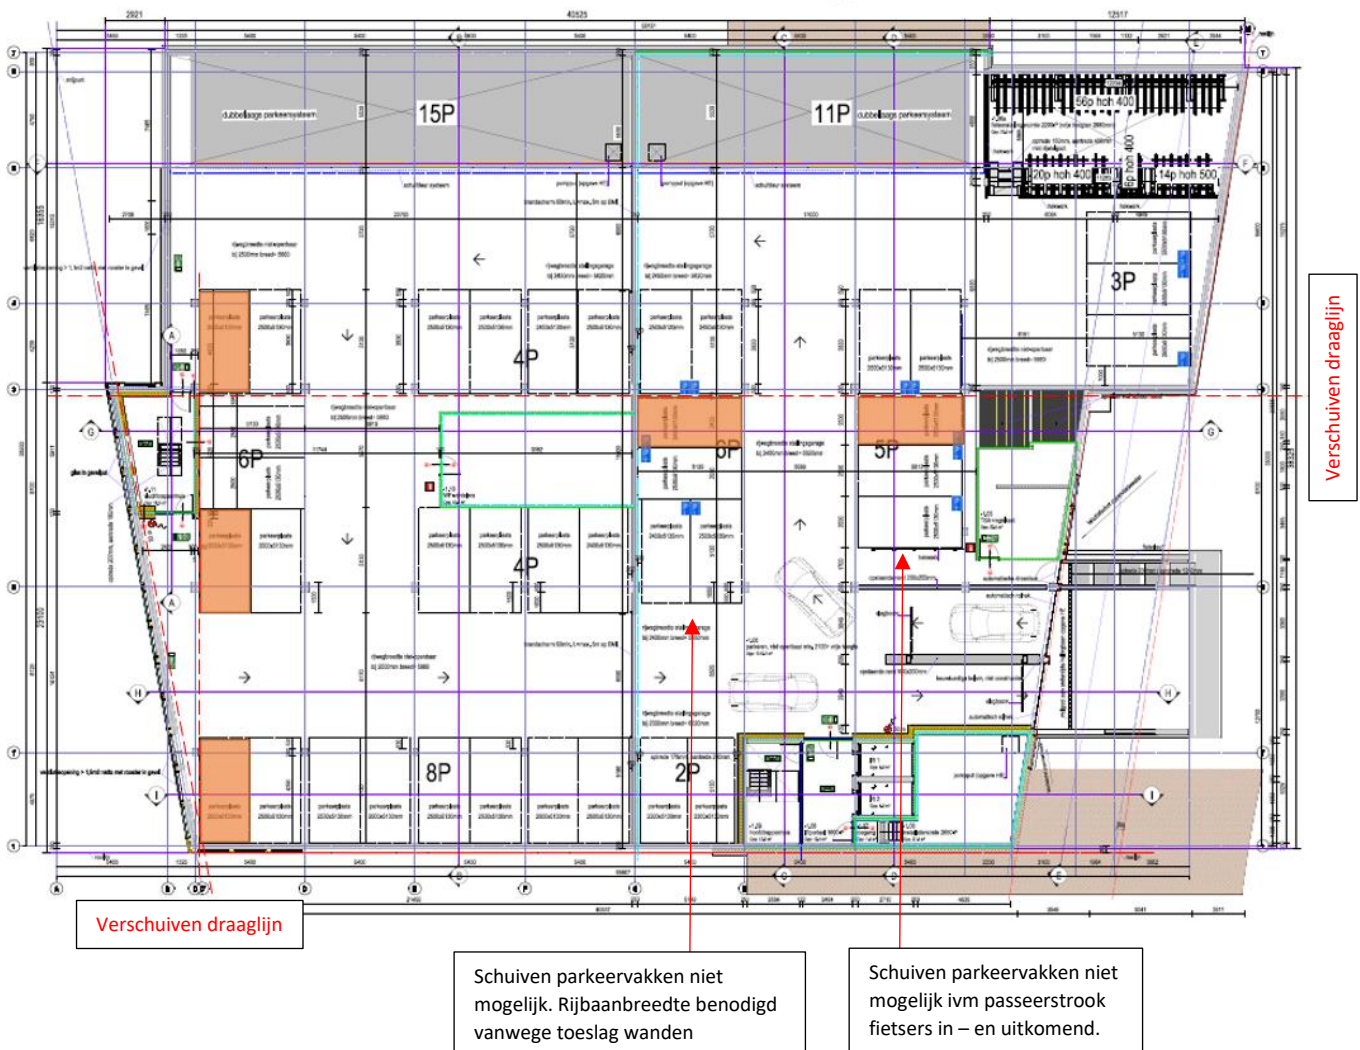
Wanneer het gebouw binnen de kavelgrens moet gaan vallen heeft dit in de parkeerkelder consequenties voor 2 draaglijnen met kolommen en de wand aan de waterzijde. Door het schuiven van de hoofddragconstructie komen 5 parkeerplaatsen voor de bezoekers van het wondcentrum te vervallen. Dit doordat de benodigde parkeervakbreedte, in relatie tot de rijbaanbreedte, dan niet meer voldoet.

Het is onderzocht of het laten vervallen van het rondrijden dit verliest (deels) kan compenseren. Dit lijkt 2 plekken op te leveren. Echter door de extra benodigde rijbaanbreedte door het keren en het passeren levert het uiteindelijk minder parkeerplaatsen op.
