Inspectierapport

Pand 5.1, 2, e 2hg/Amsterdam

Datum: 18-12-2023

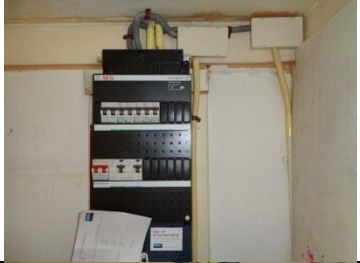
Nr.	Ruimte	Omschrijving	Foto	Risico	Gereed datum	Paraaf
1.	Meterkast LK1	LK1 Overzichtsfoto Geen afwijkingen geconstateerd.
