Kwaliteitstoets Kerkstraat 168

Datum: 11 maart 2025

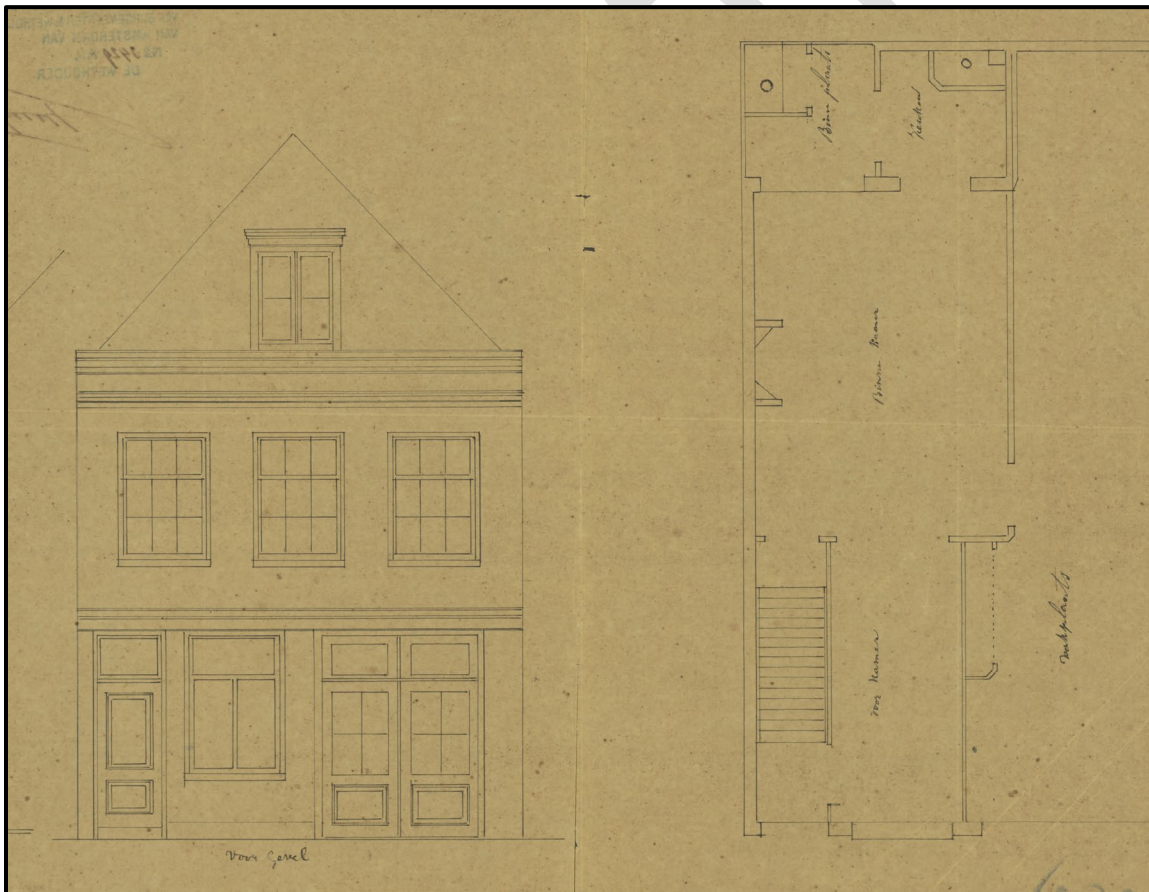
Bouwtekening 1878.

5.1, 2, e is opgericht in 1878, ter vervanging van een ander pand, ongeveer in dezelfde tijd dat de poort naar de achterliggende huurhuizen vervangen of gebouwd werd. Echter, ook toen was er geen relatie tussen een van de huizen naast de poort en het achterliggende terrein. Het is een breed pand met een werkplaats en een woonhuis gelijkvloers en de woning ook over de verdieping (beneden voorkamer-binnenkamer-keukenuitbouw, aan een kleine, omheinde binnenplaats. Op zolder zijn de slaapkamers met alkoven. De typologie van een gecombineerde werkplaats, koetshuis of anderszins een bedrijfsmatige begane grond en een woning is karakteristiek voor de Kerkstraat, maar het was geen monocultuur. In de Kerkstraat waren en zijn talloze voorbeelden te vinden van kleine woonhuizen, met een geveltop en een stoep, met daarbij een tuintje en zelfs een tuinhuis.

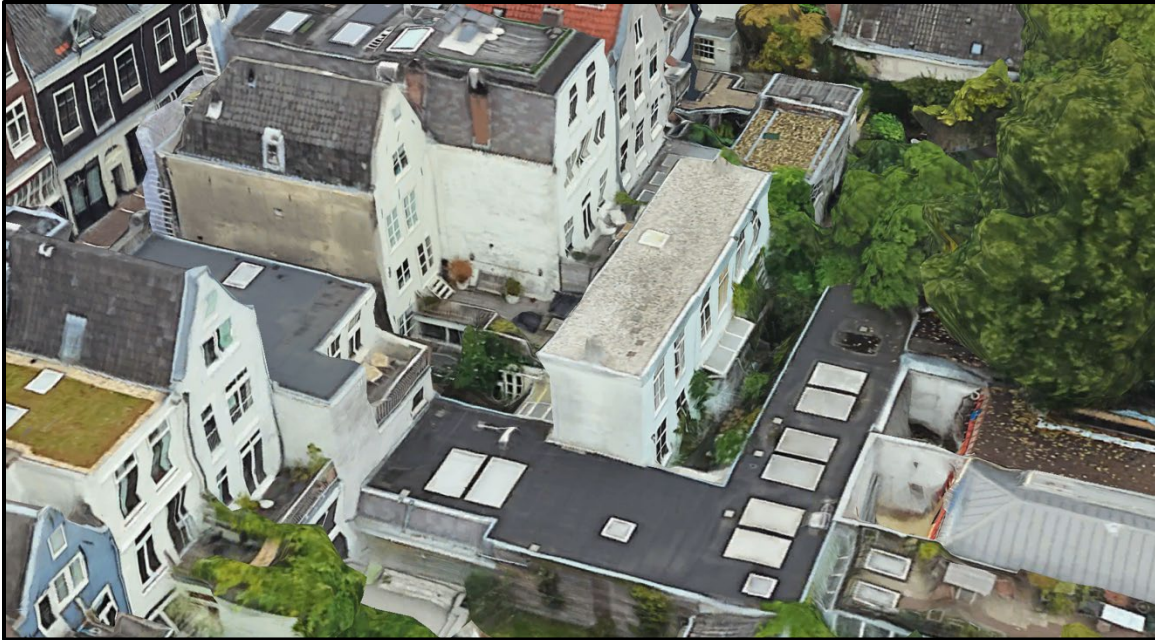
Binnenplaats. De tweelaags bebouwing verdient nader onderzoek.
