DOORSNEDE A-A NIEUW

2121BA 09DS

Van Eeghenstraat 94 - 98 te Amsterdam

KODDE ARCHITECTEN^{BNA}
Architectuur & Interieur

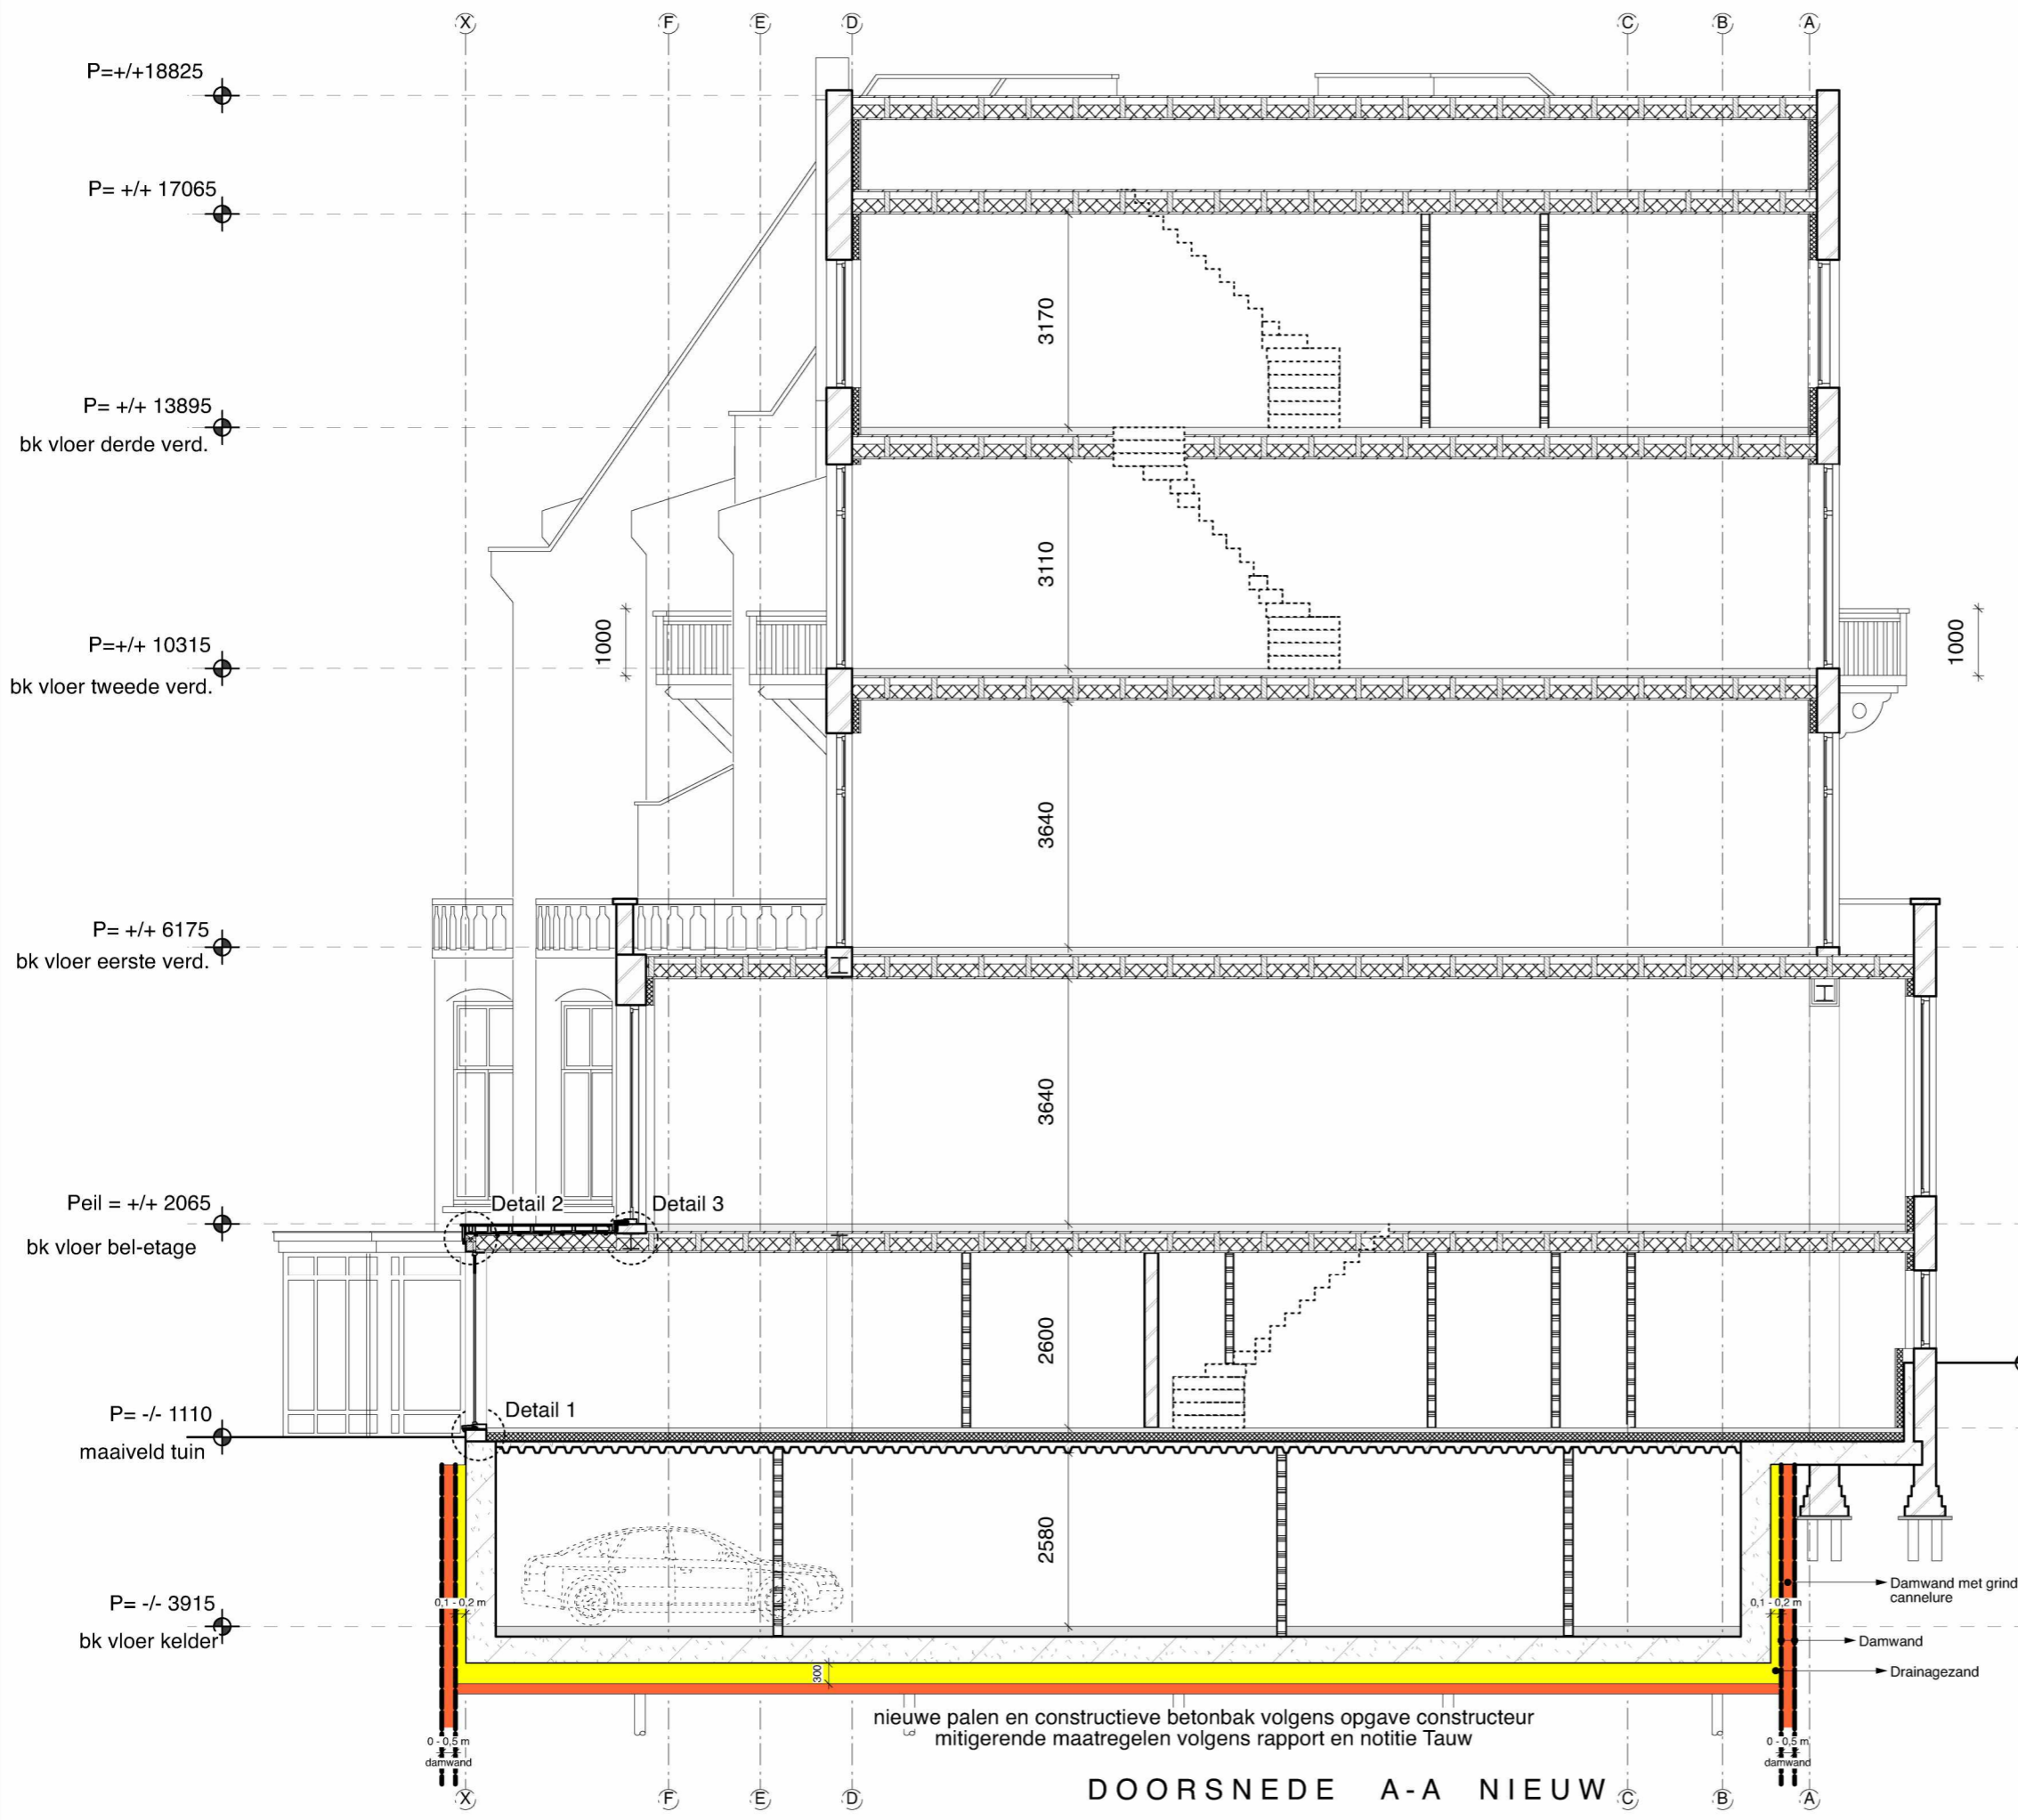
nieuwe palen en constructieve betonbak volgens opgave constructeur
mitigerende maatregelen volgens rapport en notitie Tauw

Mitigerende maatregelen volgens opgave rapportage Tauw
