**Rapport van bevindingen na ambtshalve controle,
melding, handhavingsverzoek etc.**

1. Wat is feitelijk geconstateerd?	////////////////////////////////////
Op welk adres is de controle uitgevoerd?	Bilderdijkstraat 99 begane grond
Wanneer is de controle uitgevoerd?	Maandag 19 mei 2025 om 14:02
Wat is er geconstateerd tijdens de controle?	<p>Ik heb de volgende overtredingen/ afwijkingen geconstateerd:</p> <ul style="list-style-type: none">• De vloer van de bestaande entresol is verhoogd. <p>Foto 1: de rode pijlen geef de oude vloerbevestiging van de entresol aan. De blauwe pijlen geven boven en onderzijde van de nieuwe vloer van de entresol aan.</p>

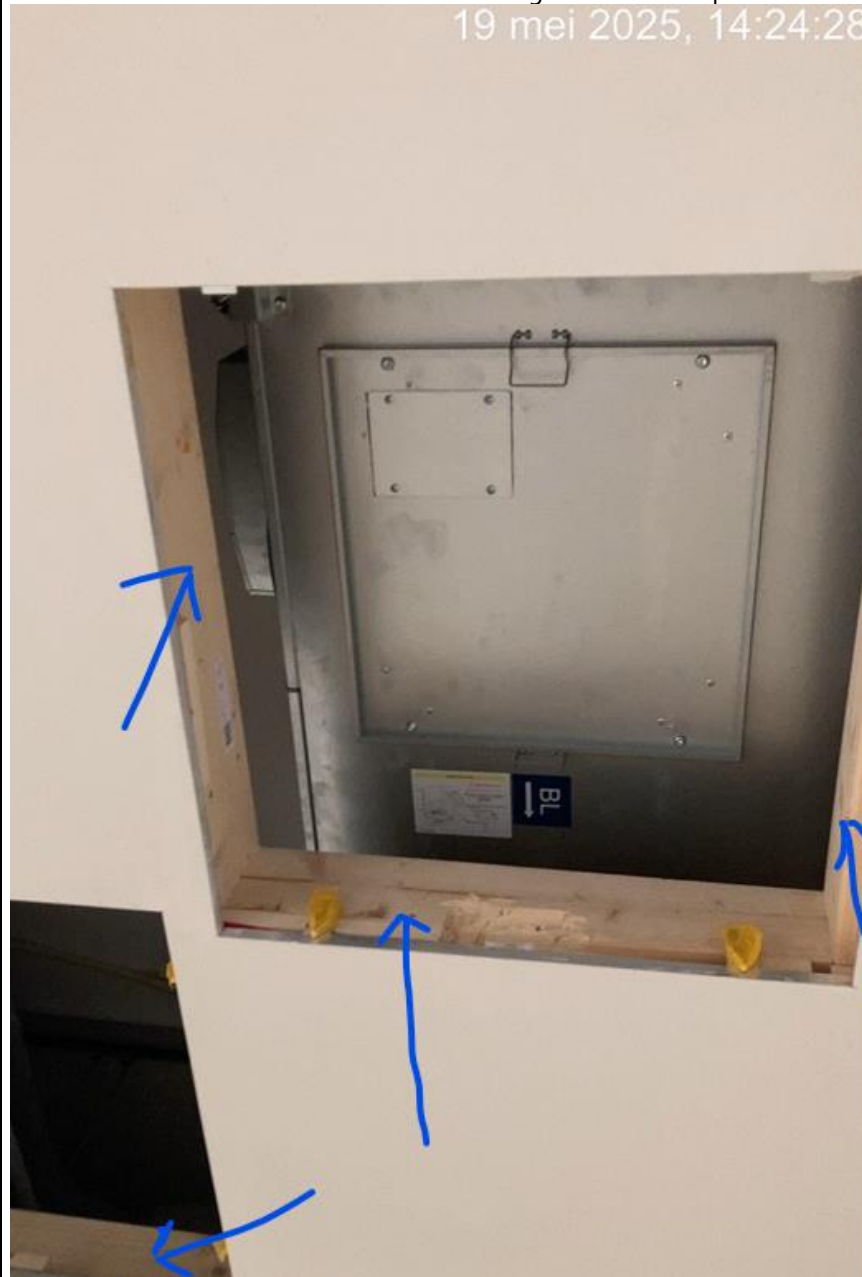
- Tussen het bestaande plafond en het nieuwe verlaagde plafond is een installatie t.b.v. de luchtbehandeling geplaatst. Genoemde installatie draagt zijn gewicht op het verlaagde plafond af.

Foto2 : De blauwe pijlen geven de nieuwe positie van de balklaag van het verlaagde plafond aan. Een deel van de nieuwe luchtbehandelingsinstallatie is op de foto zichtbaar.

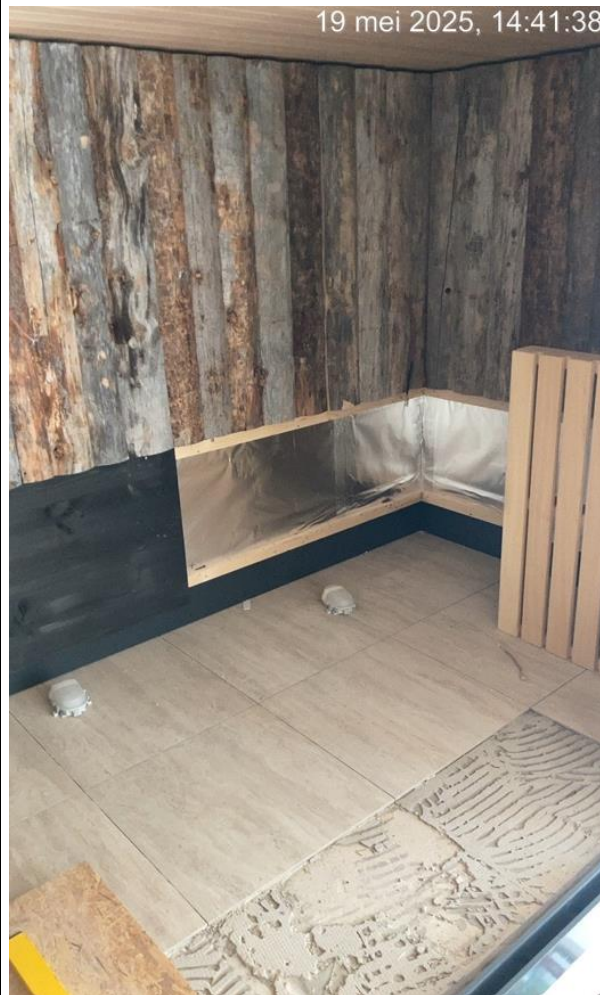
Foto4: Boven vloer van de nieuwe dubbeldeks sauna.

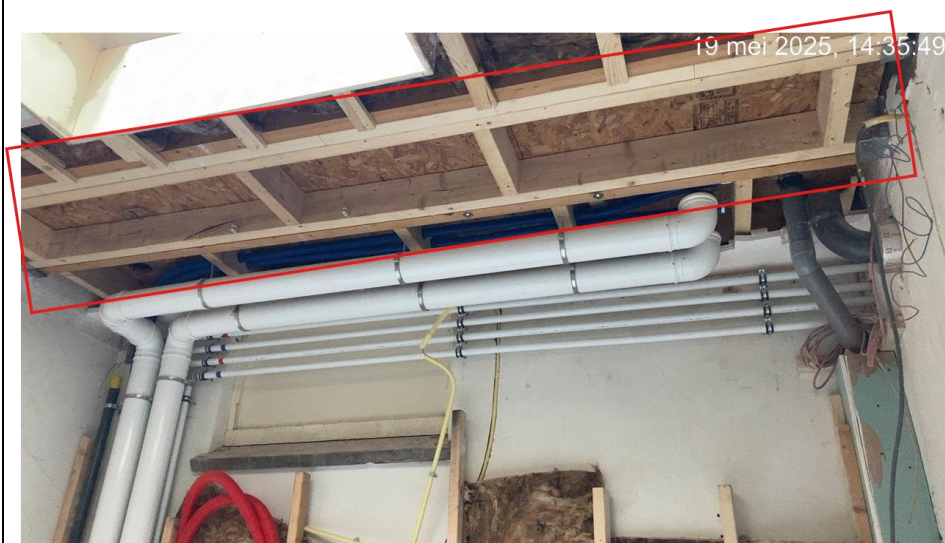
- Foto 5: de rode omkadering geeft de wijziging van de dakconstructie weer. De dakconstructie van de whirlpool ruimte is deels gewijzigd door het aanbrengen van extra balken.
- Foto 5: Het rode kader geeft de constructieve wijziging van de dak balklaag aan.

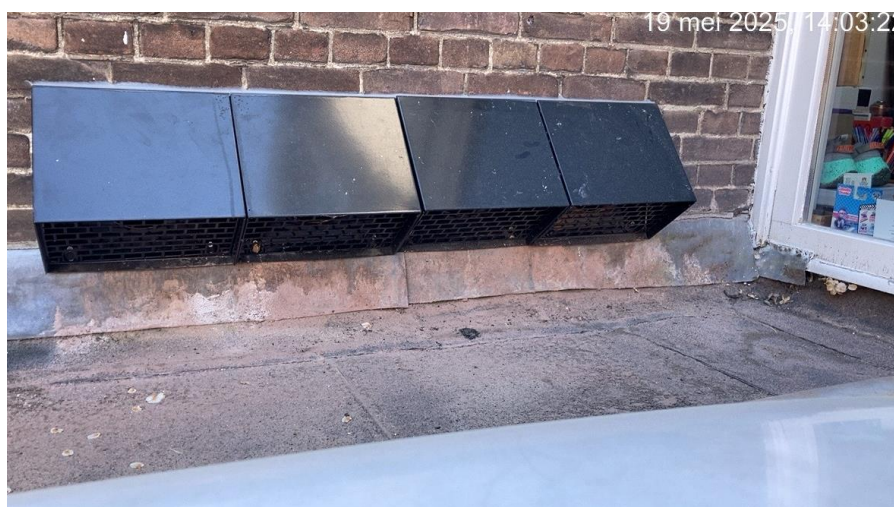
- In de achtergevel van de bedrijfsruimte zijn twee roosters aangebracht voor luchtbehandeling

Foto 6: Deze beide roosters in de achtergevel maken onderdeel uit van de aanvraag luchtbehandelingsinstallatie met kenmerk Dso 20240225039.
