**Verkennend bodemonderzoek
Eerste Helmersstraat 107 in Amsterdam**

Uitvoering : Back Milieu - advies en onderzoek B.V.
Projectnummer : BM2972
Opgesteld door : 5.1.2.e
Datum : 4 juli 2018

Soort onderzoek	:	Verkennd bodemonderzoek
Locatie	:	Eerste Helmersstraat 107, Amsterdam
Kadastrale aanduiding	:	Gemeente Amsterdam, sectie Q, nr 2119
Projectnummer	:	BM2972
Opdrachtgever	:	5.1.2.e
Uitvoering veldwerk	:	5.1.2.e
Opp. onderzoekslocatie	:	ca. 140 m ²

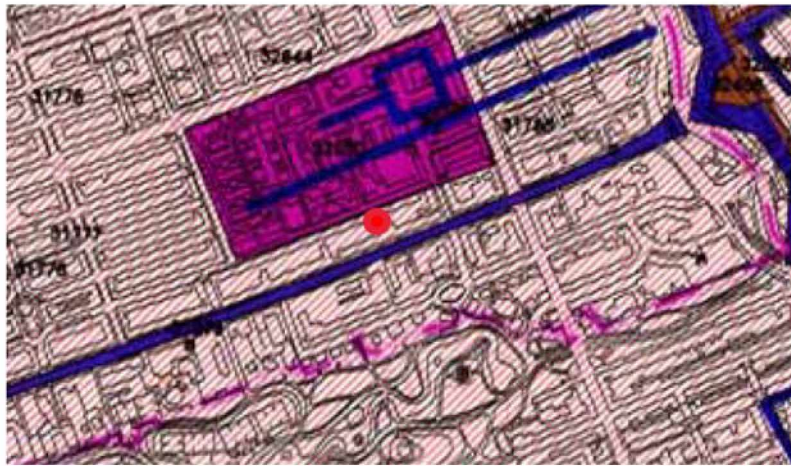
Fig 1. Uitsnede Bodemkaart "dempingen en ophogingen in Amsterdam"

Op basis van de Bodemkaart "dempingen en ophogingen in Amsterdam" (DMB, 2008) blijkt dat de locatie in een gebied met een ongespecificeerde ophooglaag ligt. Een uitsnede uit deze kaart is in de onderstaande figuur opgenomen. De onderzoekslocatie is met een rode stip aangegeven. De roze arcering betreft een gebied met ongespecificeerde ophooglaag. De donkerblauwe lijnen betreffen slootdempingen. Het donkerroze gebied betreft een stortplaats.
