AI2018-0168  
Monitoren van deformaties panden en kademuren  
Rapportage monitoringsresultaten

Da Costakade

8 augustus 2019 - Versie 1.0

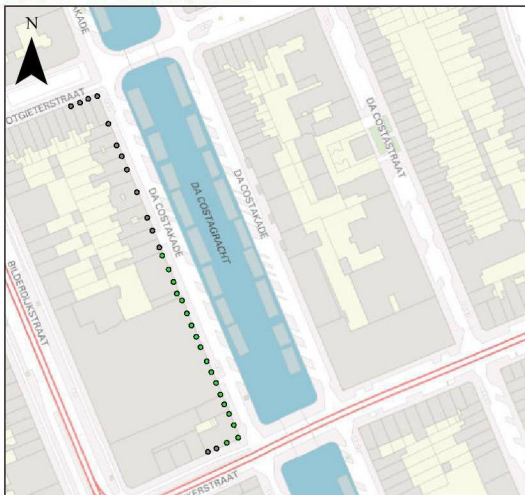
## Bijlage II Zaksnelheid panden

Bijlage II geeft een overzicht van de zaksnelheid van de panden. De meetbouten waarvoor een overschrijding van de signaal- of grenswaarde is geconstateerd zijn op de kaart aangegeven met een oranje, respectievelijk rood gearceerd punt. Meetbouten die door omstandigheden niet ingemeten konden worden zijn weergegeven middels een grijs gearceerd punt.

Er zijn geen overschrijdingen van de grenswaarden voor de zaksnelheid van de panden gemeten.

Bovenstaande afbeelding geeft een overzicht van de zaksnelheid van de panden. De zaksnelheid is bepaald ten opzichte van de nulmeting, in mm/jaar. Vervolgens is deze getoetst aan de signaalwaarde en grenswaarde voor de zaksnelheid van panden. Als de signaalwaarde of de grenswaarde zijn overschreden, dan zou dit kunnen betekenen dat er iets mis is met de fundering van het des betreffende pand.
