Opdrachtgever: **Dienst Infrastructuur Vervoer en Verkeer**
Afdeling Beheer & Onderhoud
Gemeente Amsterdam

Project: **Monitoring 13 vaste bruggen Amsterdam**

Titel: **Schouwrapport BRU0075**

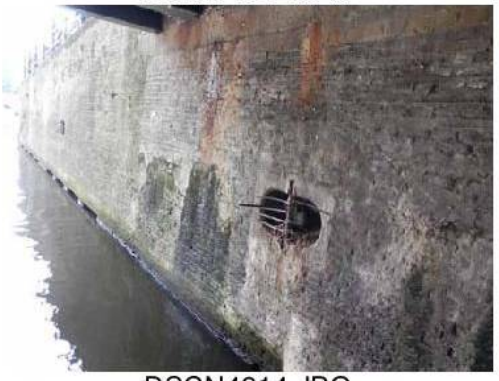
DSCN4812.JPG

ID-nummer	Element	Bouwdeel	Locatie	Fotonummer	Schadetype	Omvang 1	Omvang 2	Raakvlak met:
013	Wand	Metselwerk	Stp 2 zuid	4813	Scheurvorming	1 m1	1 - 10 mm	Constructieve veiligheid
014	Wand	Metselwerk	Stp 2 zuid	4810 + 4812	Vochtdoorslag	1 m1		Constructieve veiligheid
016	Vleugelwand	Metselwerk	Stp 2 oost	4815	Holle delen	2 m2		Constructieve veiligheid
020	Vleugelwand	Metselwerk	Stp 2 oost	4819	Scheurvorming	1,7 m1	2 mm	Constructieve veiligheid
021	Vleugelwand	Metselwerk	Stp 2 oost	4820	Scheurvorming	1,6 m1	1,5 mm	Constructieve veiligheid
022	Vleugelwand	Metselwerk	Stp 1 oost	4823	Scheurvorming	0,5 m1	0,5 mm	Constructieve veiligheid
026	Vleugelwand	Metselwerk	Stp 1 oost	4828	Holle delen	2 m2		Constructieve veiligheid
027	Vleugelwand	Metselwerk	Stp 1 oost	4829	Scheurvorming	4 m1	1-3 mm	Constructieve veiligheid
029	Wand	Metselwerk	Stp 1 noord	4831	Holle delen	40%		Constructieve veiligheid
030	Wand	Metselwerk	Stp 1 noord	4832	Vochtdoorslag	4 m2		Constructieve veiligheid

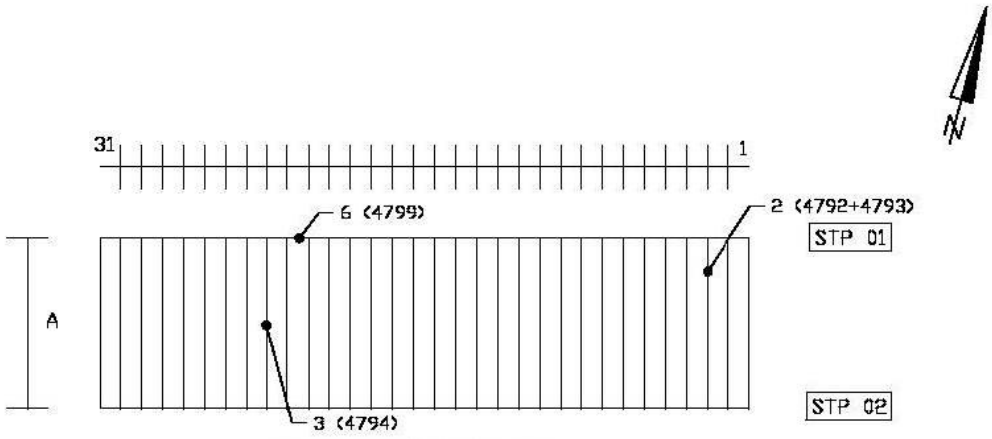
ONDERAANZICHT RIJVLOER

(1) CONSERVERING BESCHADIGD
(4) PLAATSELIJK CORROSSIE BOVENFLENS
(5) CORROSSIE BEUGEL LIGGER
(33) CONSERVERING LEUNING
