Waterbouwkundige inspectie bruggen

BRU0359

Naam	:	Molenslootbrug			
Ligging over	:	Admiralengracht	In	:	Jan Evertsenstraat
Type	:	Vaste brug	Functie	:	Normaal verkeer

Inspectiedatum : 26-jan-2005

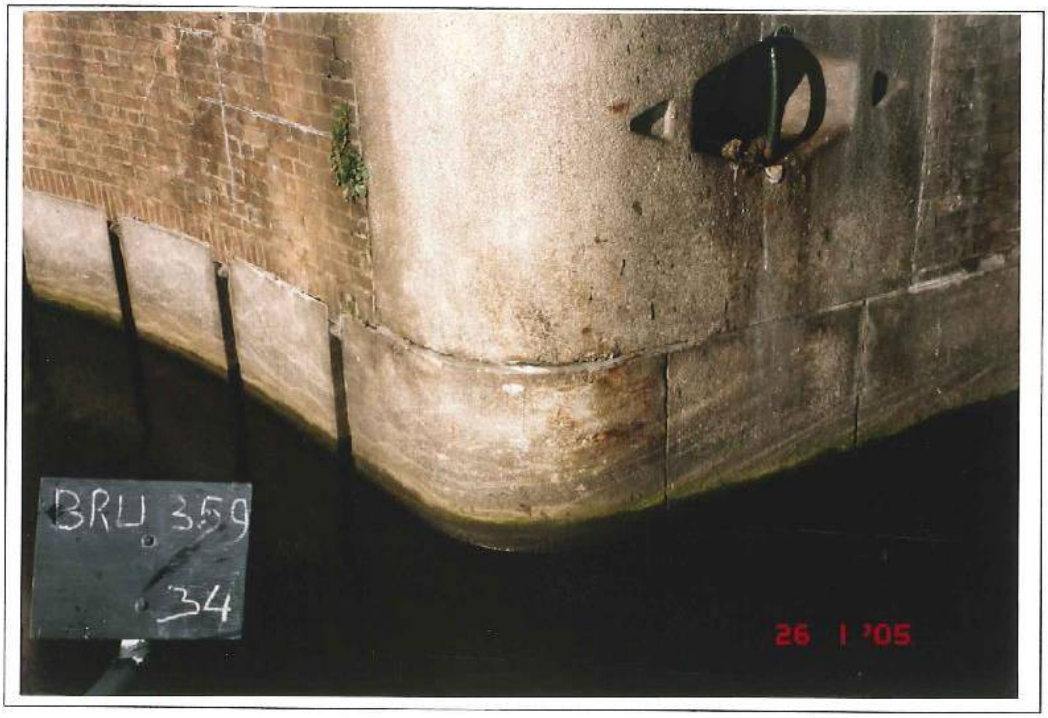
Volgnummer : 3
Code : BRU0359
Type : Waterbouwkundige inspectie bruggen

urgentie 2

Plaats : landhoofd
Onderdeel : ..
Detail : voeg
Materiaal : specie
Gebrek : slecht

Specificatie : Op alle vier de hoeken, voeg t.p.v. natuursteen blokken. ± 10,00 mtr

Herstel : Uitslijpen en voegen.

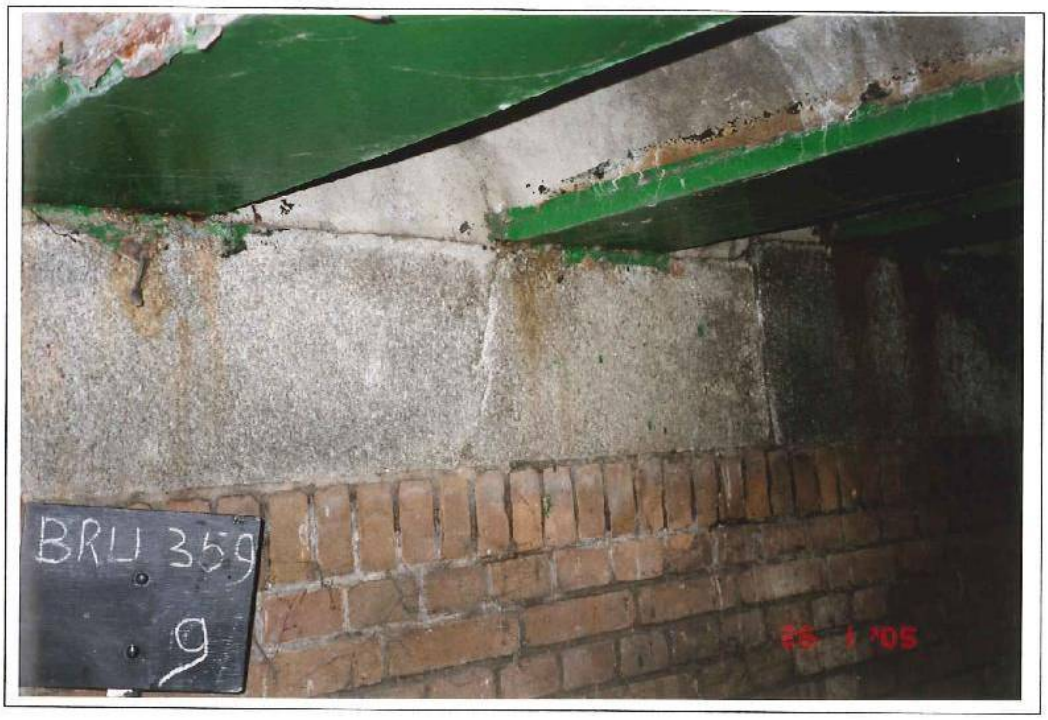
Volgnummer : 5
Code : BRU0359
Type : Waterbouwkundige inspectie bruggen

urgentie 5

Plaats : landhoofd
Onderdeel : ..
Detail : oplegging
Materiaal : natuursteen
Gebrek : afgebroken

Specificatie : W-landhoofd 1x. O-landhoofd 1x. ± 2,00 stuks

Herstel : Monitoren.

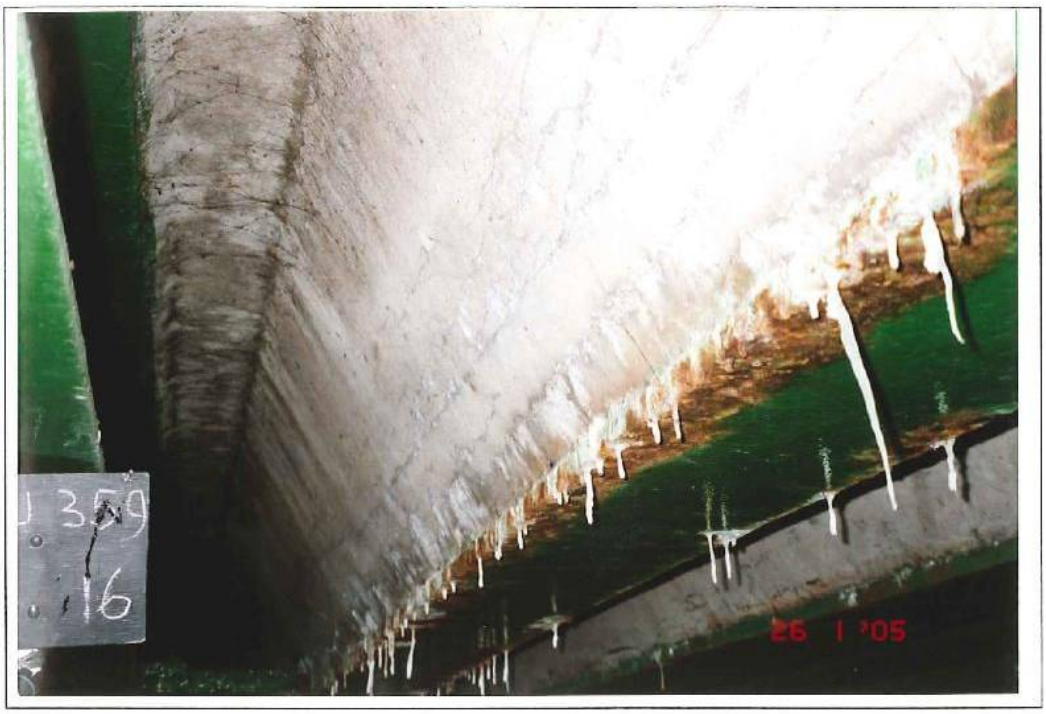
Volgnummer : 13
Code : BRU0359
Type : Waterbouwkundige inspectie bruggen

urgentie 2

Plaats : brugdek
Onderdeel : ligger
Detail : ..
Materiaal : verf- staal
Gebrek : slecht

Specificatie : Op diverse plaatsen schadevaringen en roestvorming t.p.v. lekkages. Ca.20% van het oppervlak. ± 74,00 m2

Herstel : Schilderen, totaal ca 370,00m2.

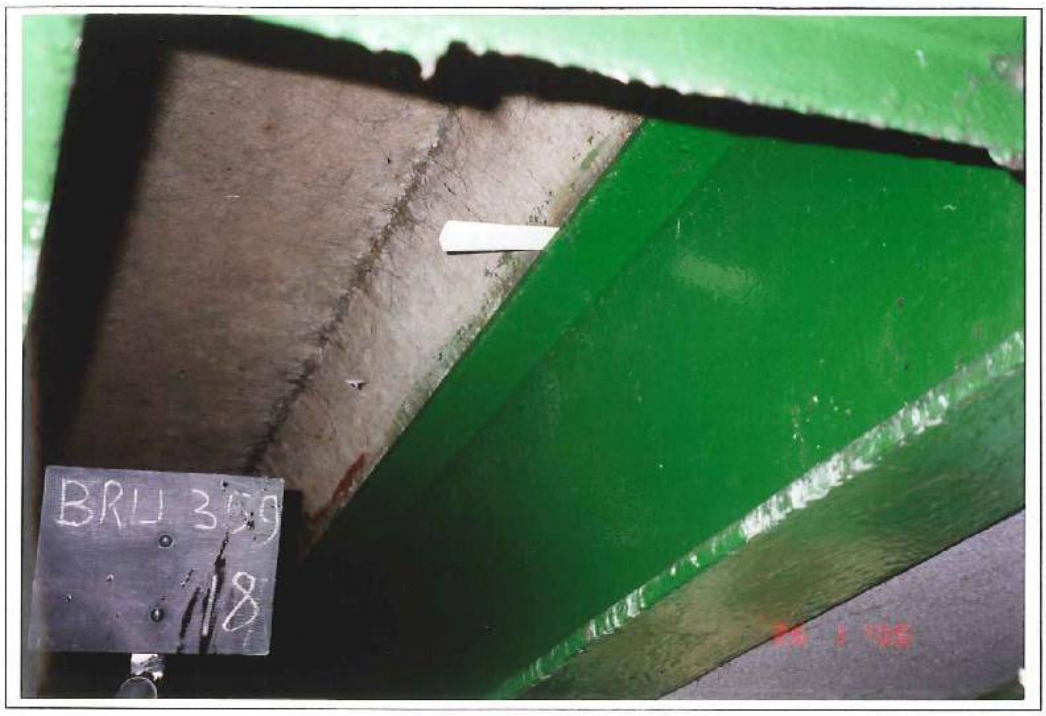
Volgnummer : 14
Code : BRU0359
Type : Waterbouwkundige inspectie bruggen

urgentie 5

Plaats : brugdek
Onderdeel : ligger
Detail : ..
Materiaal : staal
Gebrek : ruimte tussen

Specificatie : Tot ca.4mm. Z-zijde: 1st. N-zijde: 7st. ± 8,00 stuks

Herstel : Monitoren.

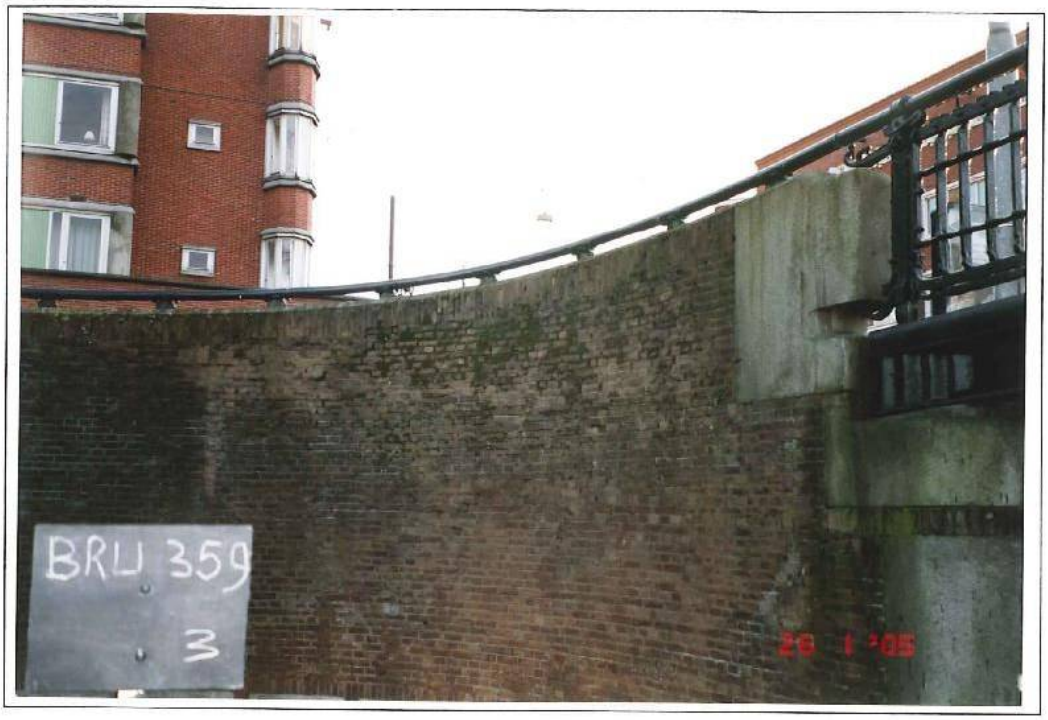
Volgnummer : 20
Code : BRU0359
Type : Waterbouwkundige inspectie bruggen

urgentie 3

Plaats : brugvleugel
Onderdeel : ..
Detail : ..
Materiaal : metselwerk
Gebrek : mosgroei

Specificatie : All vleugels: algen en mossen, ca.25% van het oppervlak. ± 40,00 m2

Herstel : Hogedruk reinigen, periodiek schoonmaken, totaal ca.140,00m2.
