Projectnummer	22p019
Tekeningnummer	SIN_MOB v2.c1.0
Documentstatus	Concept
Versie	1
Versiedatum	17-05-2022
Formaat	A2
Schaal	Zie tekening
Tekenaar	5.1.2.e
Projectleider	5.1.2.e
Vrijgegeven	5.1.2.e

Mobilis
Amsterdam
Kabels en Leidingen

Onderzoeksresultaat
SINGEL
Waternet
Locatie en Profiel

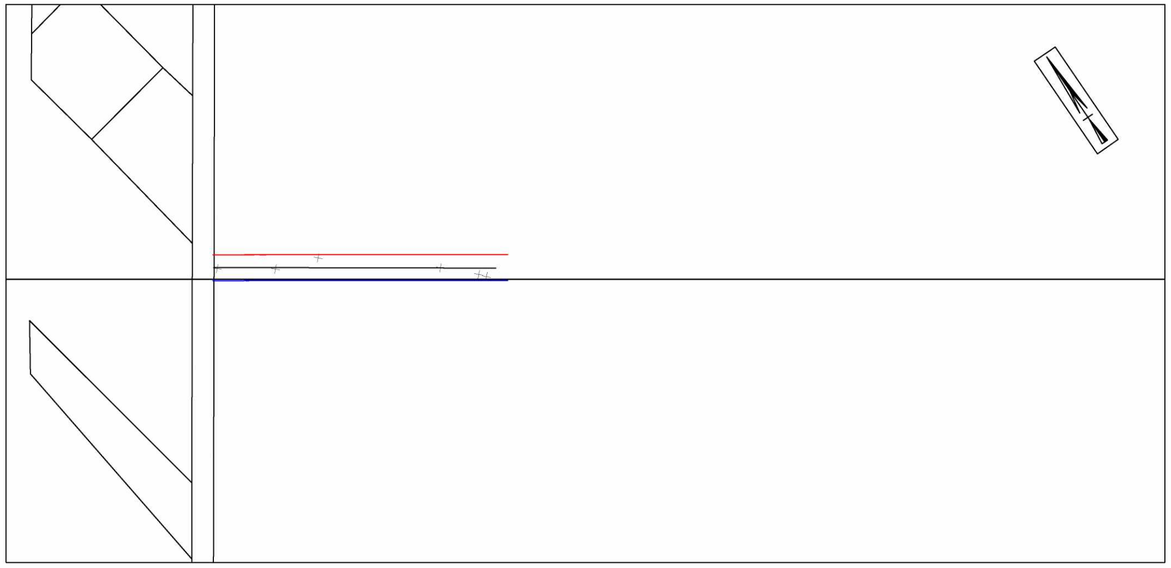
Bovenaanzicht
(Schaal 1:100)

- De metingen zijn op 20 april 2022 en 16 mei 2022 uitgevoerd. Voor de metingen is gebruikgemaakt van duikers en een spuitlans.
- Het betreft volgens de KLIC informatie één gietijzeren waterleiding met een ϕ 152,4 mm.
- Tot ongeveer 4 m vanaf de kant was veel puin aanwezig. Deze is op 16 mei 2022 voorafgaand aan de metingen verwijderd.
- Deze kaart is van toepassing in combinatie met rapport: "22p019 Mobilis K&L SIN0401 v2 c1.0".
