Projectnummer	19p033
Tekeningnummer	risicokaart
Documentstatus	Concept
Versie	A
Versiedatum	04-09-2020
Formaat	A2
Schaal	Zie tekening
Tekenaar	D. [redacted]
Projectleider	J. [redacted]
Vrijgegeven	[redacted]

Constructieve duikinspectie urgente rakken Amsterdam.
Ingenieursbureau Amsterdam
Blad 01

Inspectietekening :
Grimburgwal

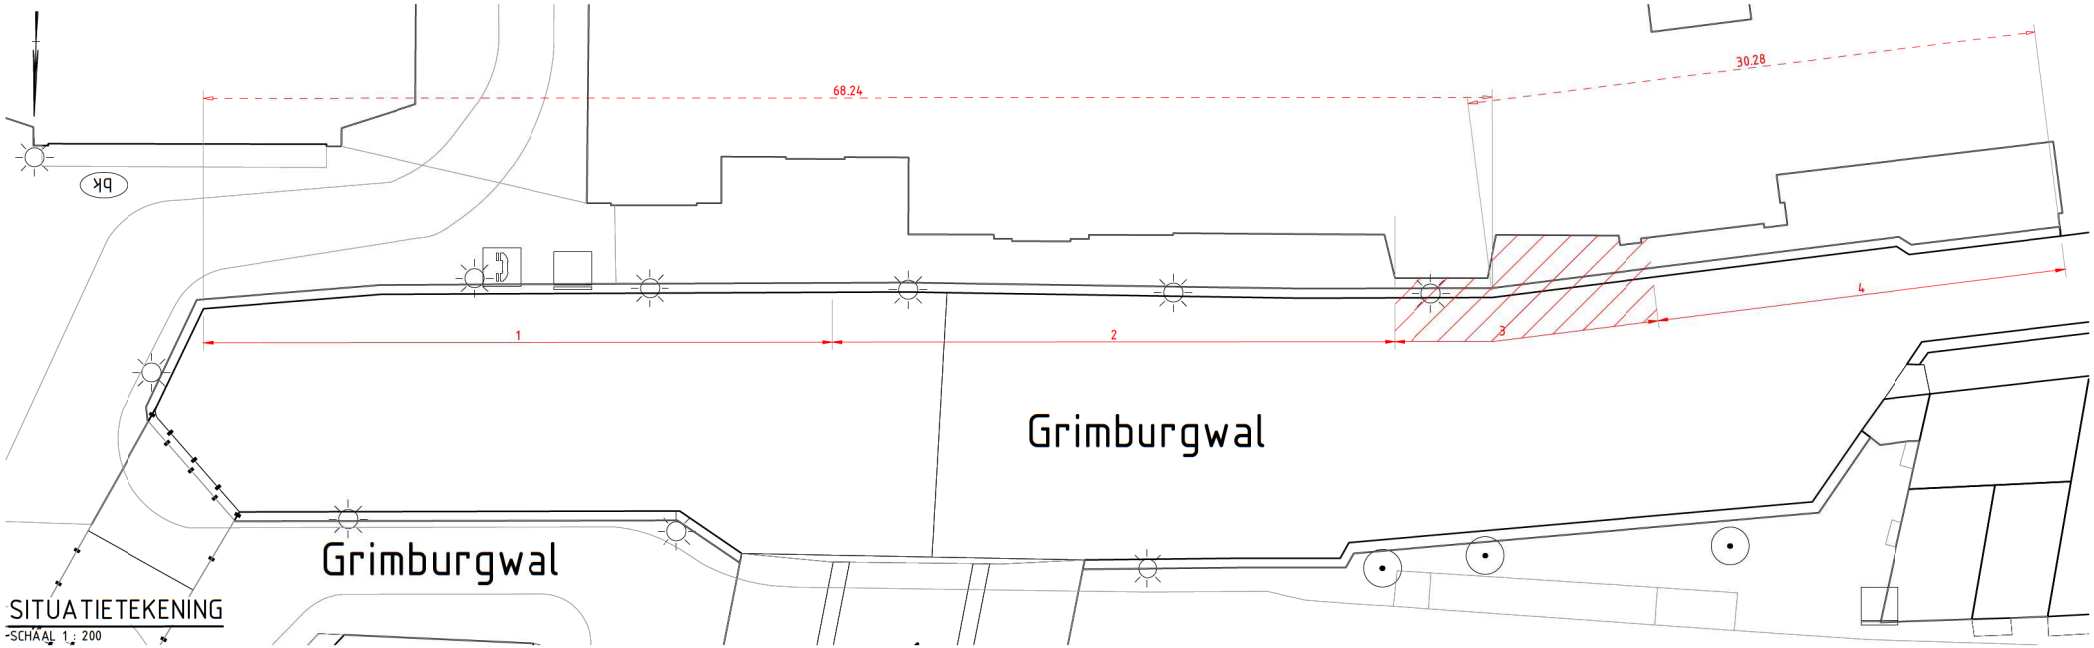
SITUATIETEKENING
SCHAAL 1 : 200

Bevindingen	
Schadesectie	
1	(23.2 m) Geen Bijzonderheden
2	(9.9 m) Schade zone
3	(13,30-39 m) Hoog risico zone
4	(21.7 m) N.t.b.
