NIV0101 - Nieuwe Vaart, rak 01-01

Rapportage instandhoudingsinspectie en conditiemeting NEN2767-4

projectnr. 405934.13
revisie 1.0
14 december 2016

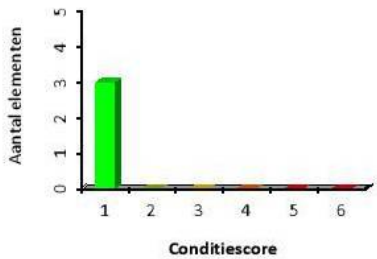
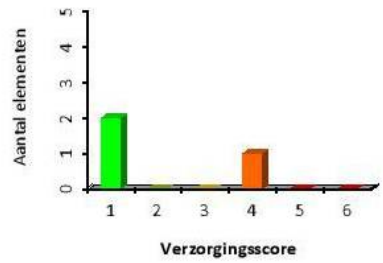
Kerende constructie			4
Kerende constructie, Algemeen			4
Onkruidgroei	Serieus Midden	>70%	4

Op diverse locaties is begroeiing waargenomen aan de kademuur.

Hersteladvies:	Diversen: HD-reinigen oppervlak
Herstelkosten:	[redacted]
Planjaar:	2017
