Projectnummer	20p102
Tekeningnummer	20P102.T01
Documentstatus	Concept
Versie	B
Versiedatum	04-09-2020
Formaat	A2
Schaal	Zie tekening
Tekenaar	[redacted]
Projectleider	[redacted]
Vrijgegeven	[redacted]

IBA analyse instorting Grimburgwal Amsterdam
Van Steenwijk

Inspectietekening :
Risicokaart

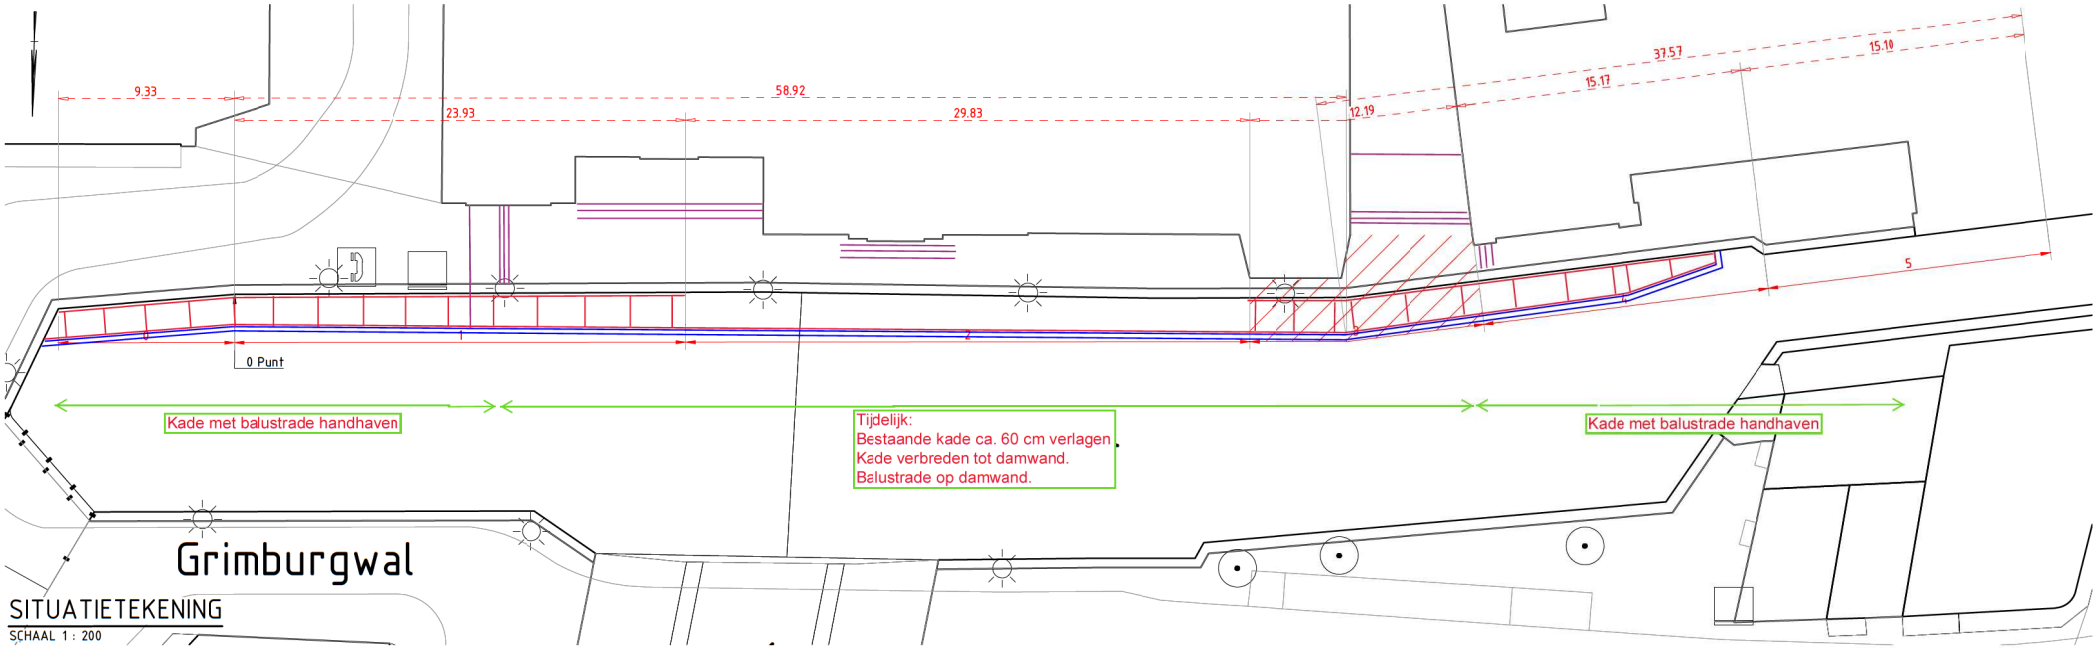
Gordingen en stempels HEB300, neergelegd als H. S355.
Ter plaatse van ingestort gedeelte alleen gording langs de damwand

Bevindingen	
Schadesectie	
0	(-9.33 - 0m) Handhaven
1	(0 - 23.90 m) Niet handhaven
2	(23.9) - 53.80 m) Schade zone
3	(53.8) - 66 m) Verhoogt risico op instorten, niet handhaven
4	(66 - 81.43m) Niet handhaven
5	(81.43-96.53m) Handhaven

Damwand veiligheidsconstructie
Midden damwand op 2 m uit bestaande kade.
Bovenzijde NAP+0,70 m
AZ-profielen.
Lengte en profiel volgt zsm.
Aan beide zijden af te sluiten met kleikist.

Gordingen en stempels
Inrichting terrein op andere schets
