SITUATIETEKENING

Projectnummer	20p102
Tekeningnummer	20P102.T01
Documentstatus	Concept
Versie	B
Versiedatum	04-09-2020
Formaat	A2
Schaal	Zie tekening
[redacted]	[redacted]
Projectleider	[redacted]
[redacted]	[redacted]

IBA analyse instorting Grimburgwal Amsterdam

Inspectietekening :

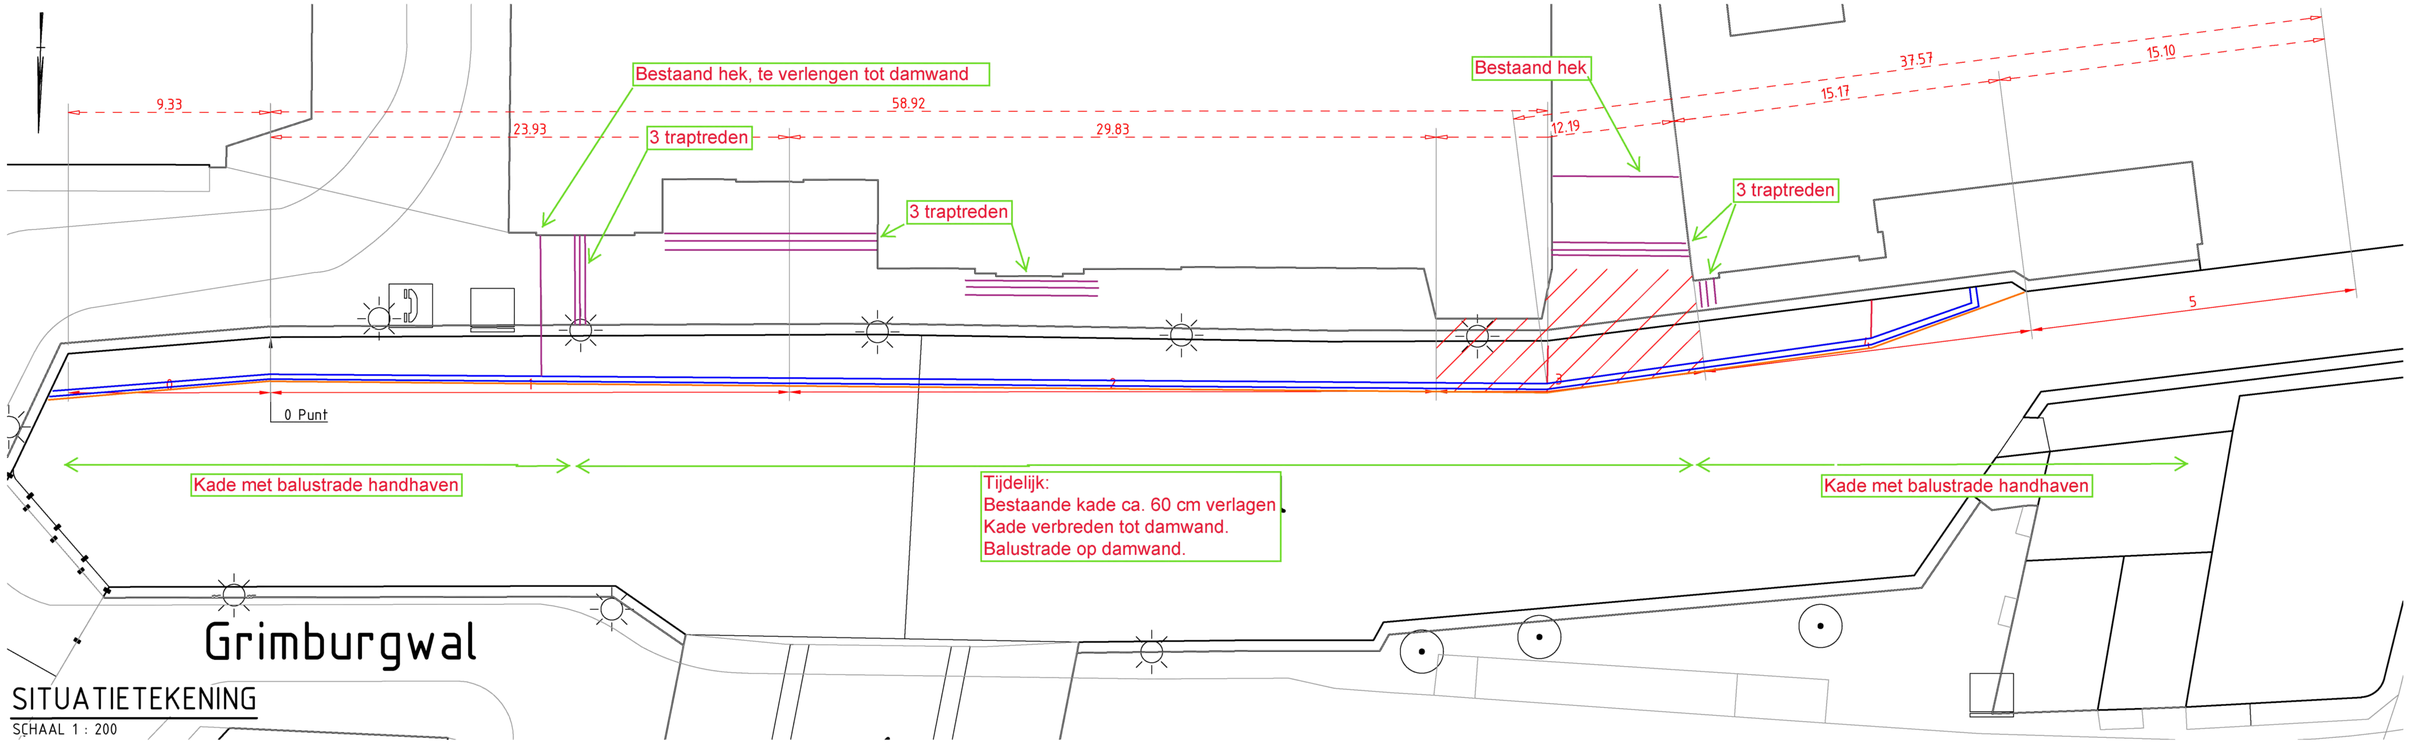
Dubbele gording Azobé hoogtexbreedte = 200*150 gemonteerd in UNP240.
Waterstand NAP-0,40 m
Onderste balk van NAP-0,20 tot NAP.
Bovenste balk van NAP+0,40 tot +0,60
'Vrije' stukje rechts te versterken met HEB160.

Damwand veiligheidsconstructie
Midden damwand op 2 m uit bestaande kade.
Bovenzijde NAP+0,70 m.
AZ-profielen.
Lengte en profiel volgt zsm.
Aan beide zijden af te sluiten met kleikist.

Bevindingen	
Schadesectie	
0	(-9.33 - 0m) Handhaven
1	(0 - 23.90 m) Niet handhaven
2	(23.90 - 53.80 m) Schade zone
3	(53.80 - 66 m) Verhoogt risico op instorten, niet handhaven
4	(66 - 81.43m) Niet handhaven
5	(81.43-96.53m) Handhaven

Inrichting terrein met veiligheidsconstructie
Gordingen en stempels op andere schets.
