Projectnummer	20p102
Tekeningnummer	20P102.T01
Documentstatus	Concept
Versie	B
Versiedatum	04-09-2020
Formaat	A2
Schaal	Zie tekening
Tekenaar	[redacted]
Projectleider	[redacted]
Vrijgegeven	[redacted]

IBA analyse instorting Grimburgwal Amsterdam

Inspectietekening :
Risicokaart

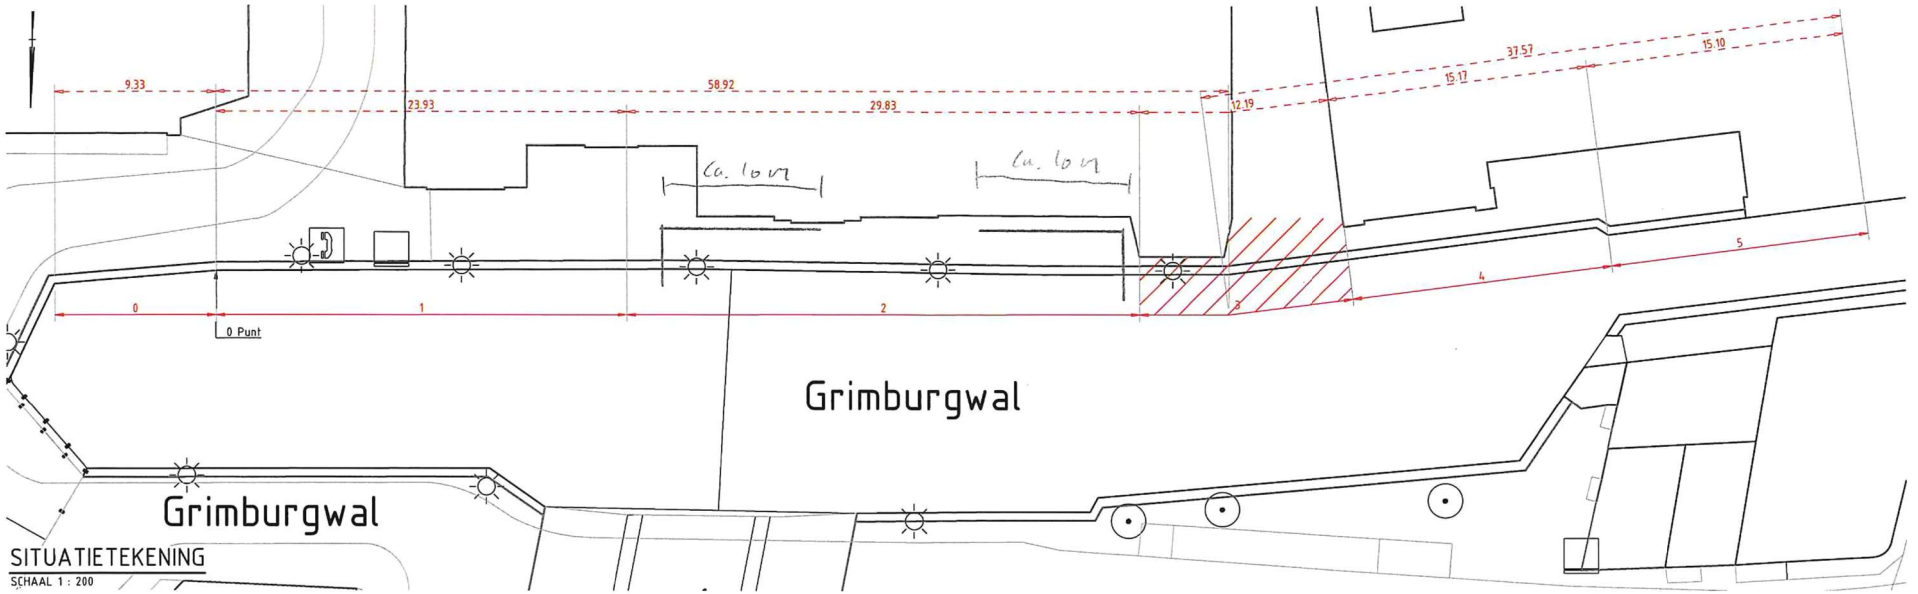
SITUATIETEKENING

Bevindingen	
Schadesectie	
0	(-9.33 - 0m) Handhaven
1	(0 - 23.90 m) Niet handhaven
2	(23.90 - 53.80 m) Schade zone
3	(53.80 - 66 m) Verhoogt risico op instorten, niet handhaven
4	(66 - 81.43m) Niet handhaven
5	(81.43-96.53m) Handhaven
