Gemeente Amsterdam

Memo

Onderwerp Objectieve verkeersveiligheidsanalyse Utrechtsestraat.

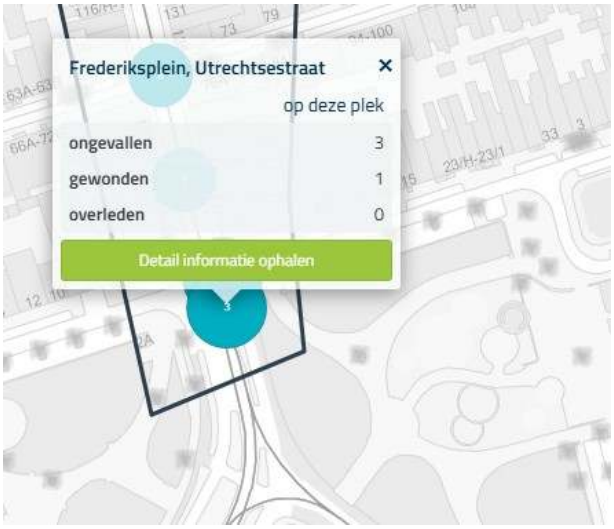
- **De kruising Frederiksplein / Achtergracht / Utrechtsestraat, zuidzijde kruising**

Op deze locaties zijn 3 ongevallen geweest. In alle drie gevallen was er een fietser bij betrokken; 1 maal met een andere fietser en 2 maal een voetganger. Het verkeerslicht werkt goed voor autoverkeer, maar kent blijkbabijuar veel roodlichtnegatie door fietsers.
