From: "5.1.2,e" <5.1.2,e@iv-infra.nl>
Sent: Thu, 17 Feb 2022 12:27:26 +0100
To: "5.1.2,e" <5.1.2,e@amsterdam.nl>
Cc: '5.1.2,e" <5.1.2,e@amsterdam.nl>; "5.1.2,e" <5.1.2,e@amsterdam.nl>; "5.1.2,e 5.1.2,e" <5.1.2,e@amsterdam.nl>
Subject: Terugkoppeling overleg bevindingen NO: brug BRU2484 - onderzoek op locatie d.d. 14/15 februari 2022

Van: 5.1.2,e
Verzonden: woensdag 16 februari 2022 17:25
Aan: 5.1.2,e <5.1.2,e@amsterdam.nl>
CC: 5.1.2,e <5.1.2,e@amsterdam.nl>; 5.1.2,e <5.1.2,e@amsterdam.nl>; 5.1.2,e <5.1.2,e@amsterdam.nl>
Onderwerp: Terugkoppeling bevindingen NO: brug BRU2484 - onderzoek op locatie d.d. 14/15 februari 2022

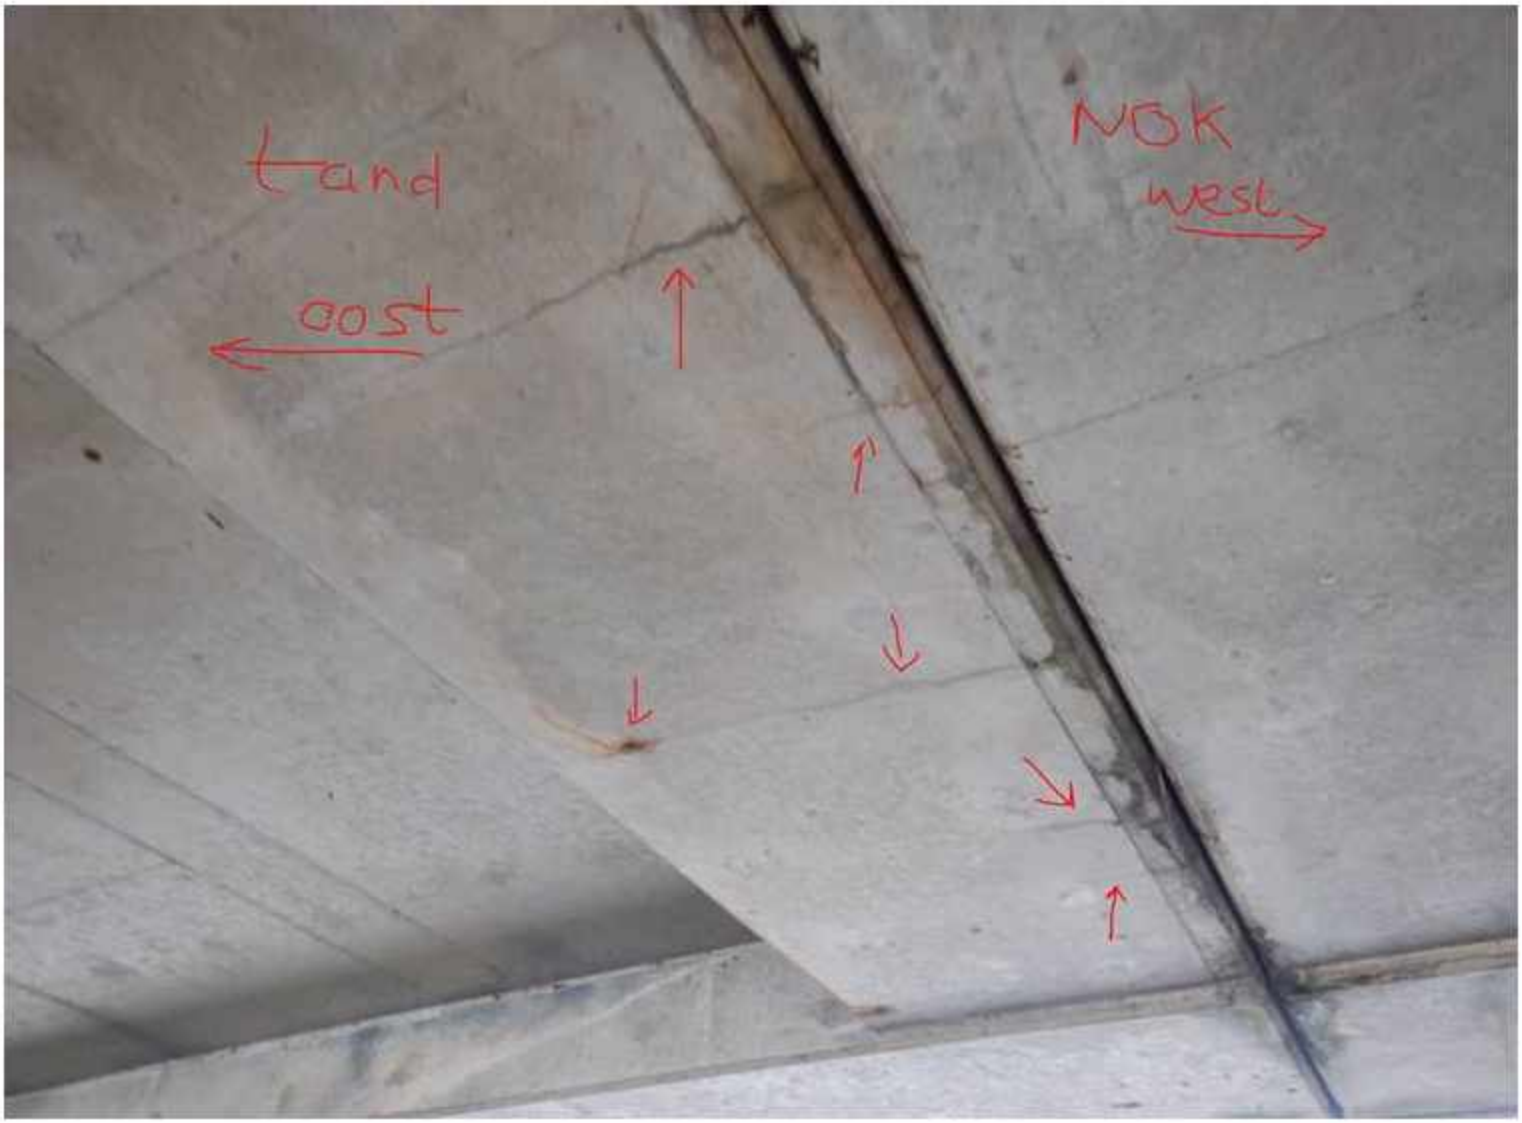
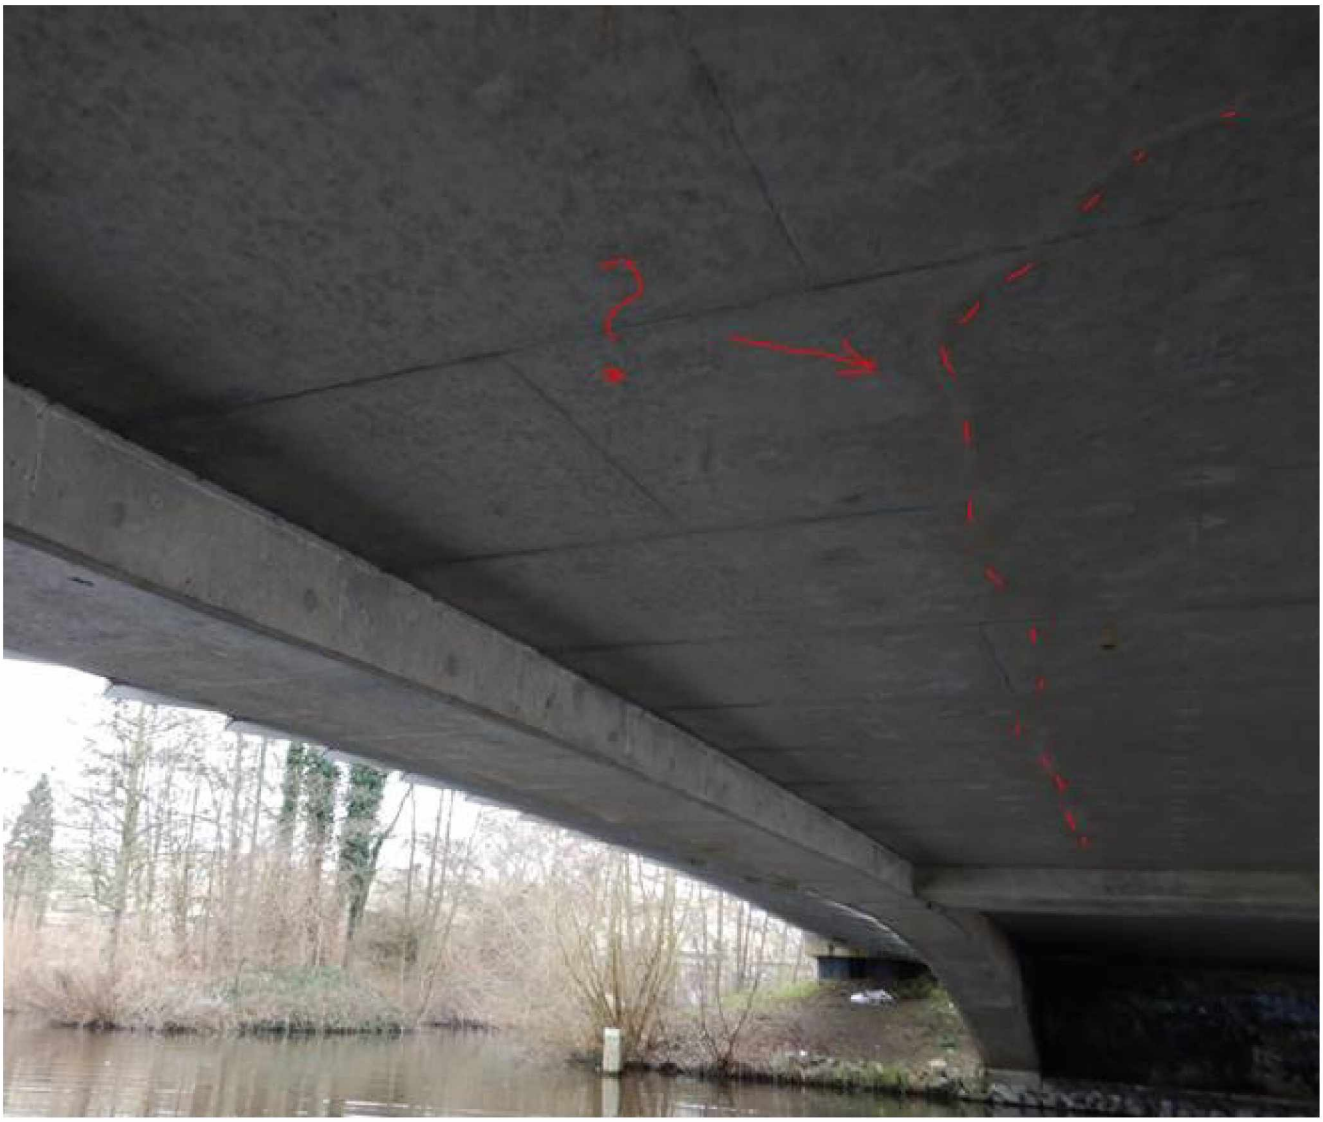
land
oost
NOK
west

- N.a.v. de recente inspectiefoto's (zie onderstaand ter info ingevoegd) zagen we dat de onderslagbalk van einde inhangdek ook diverse buigscheuren heeft en zullen we maandag/dinsdag zeker ook even nader bezien en zal ik toevoegen aan plan.
  De inspectiefoto's van onderzijde dek inhangdeel lijken (geïnjecteerde) ook scheuren te laten zien, maar heb zojuist de inspecteur gesproken (die er afgelopen maand onderdoor voer met inspectiebootje) en die kreeg die indruk niet (dus wel vervuiling/vocht/vertekening, maar geen scheur), dat zullen we maandag/dinsdag ook nader beschouwen met go-pro stick.
