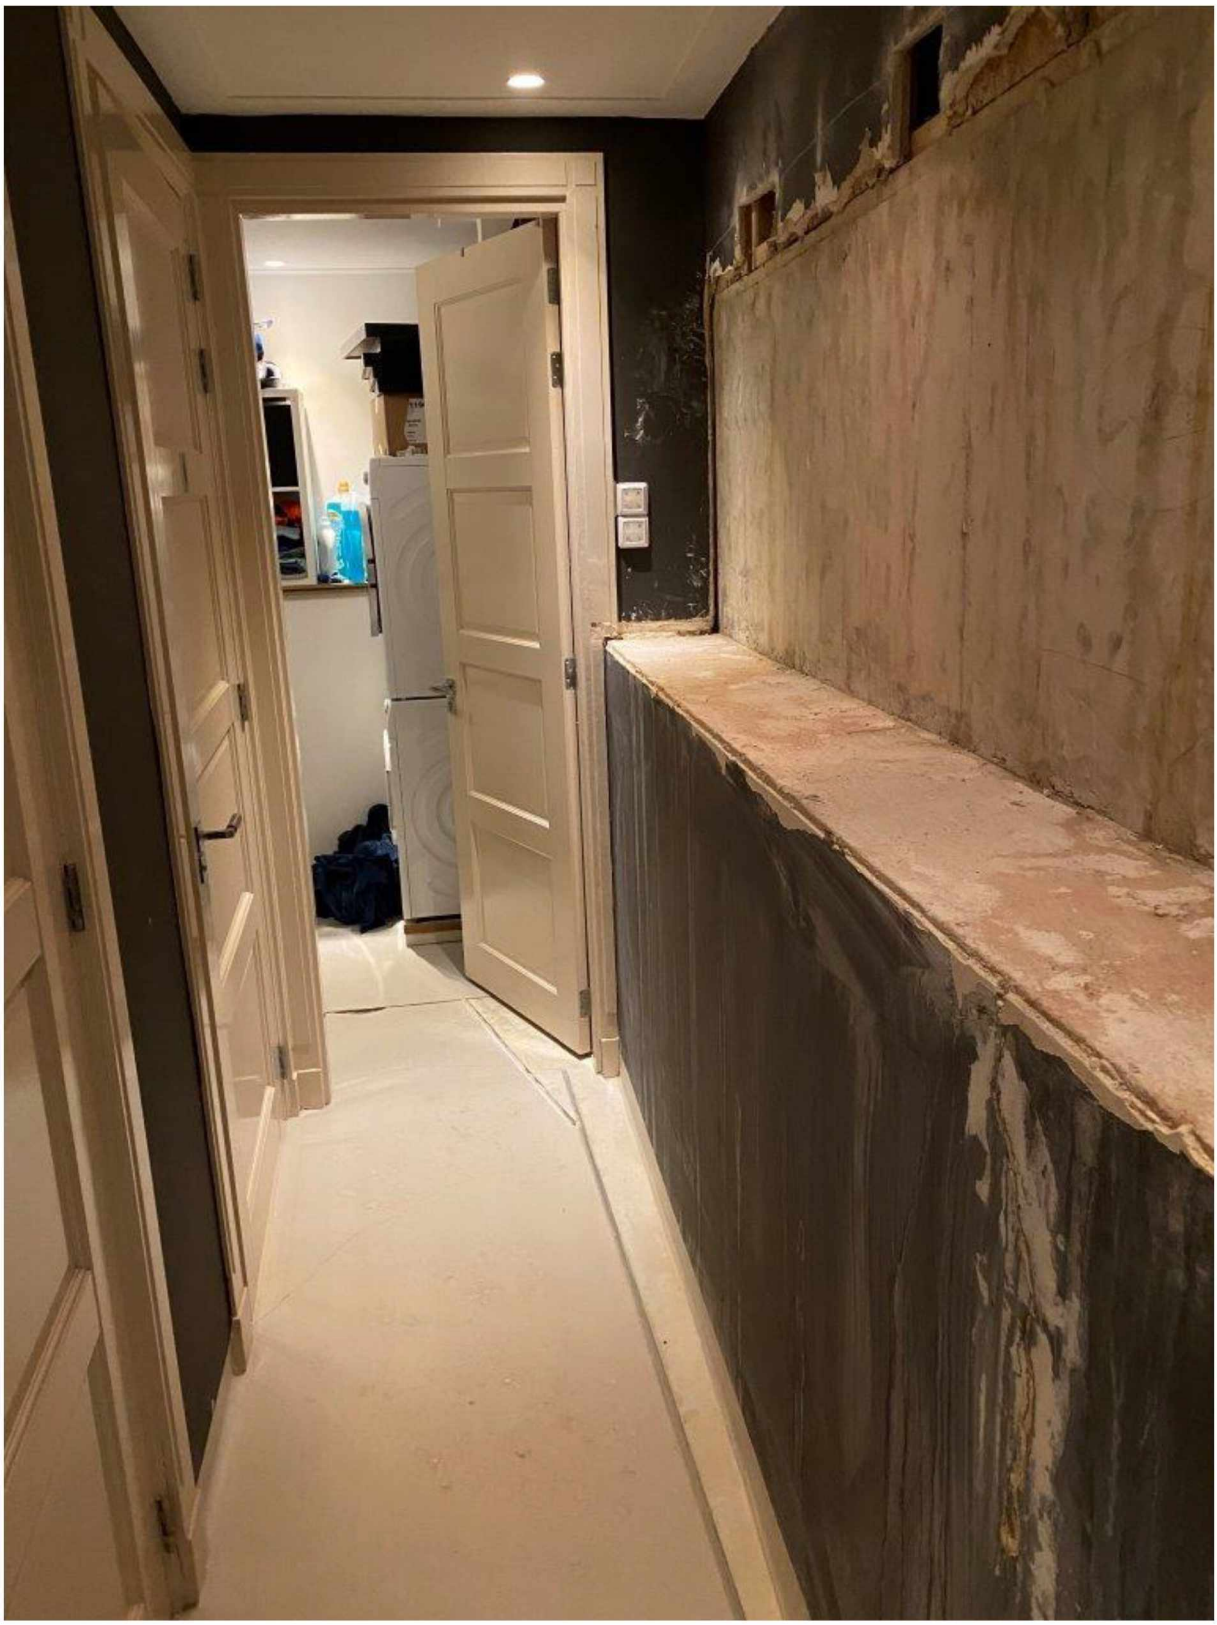
Foto 1. Aanzicht waterschade afwerking rechter bouwmuur Koninginneweg 5.1.2.e

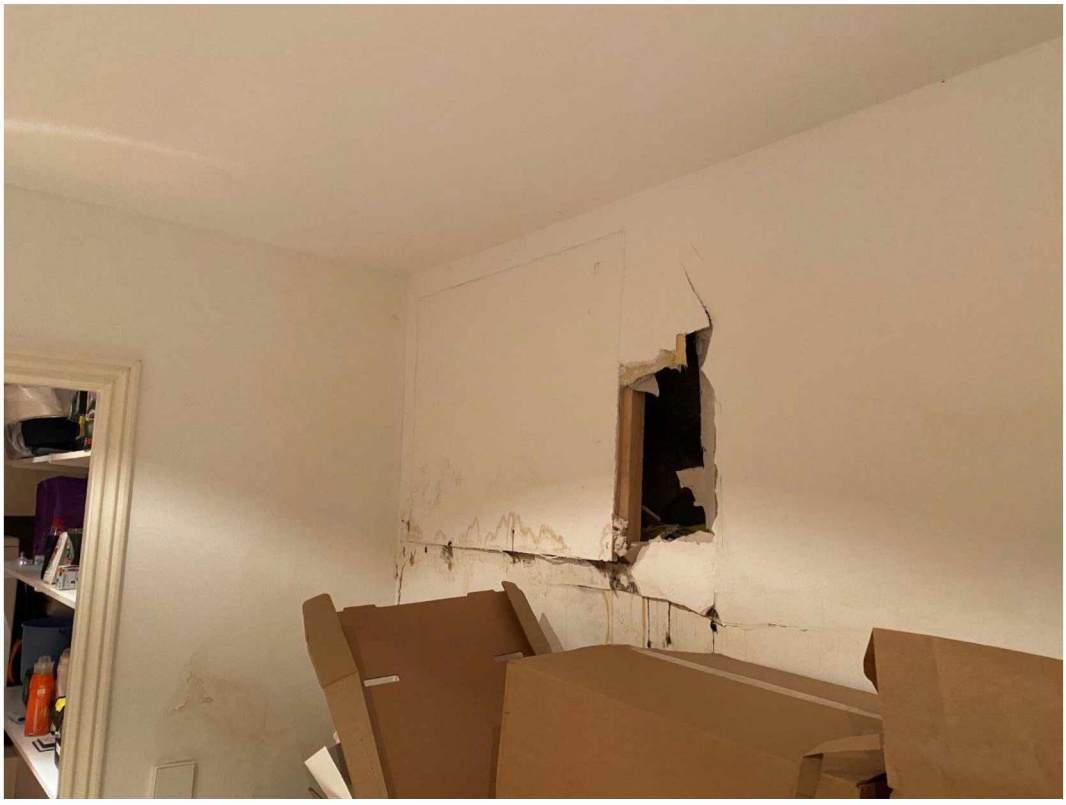
Foto 5. Waterschade voorzetwand in souterrain Koninginneweg 5.1,2,e

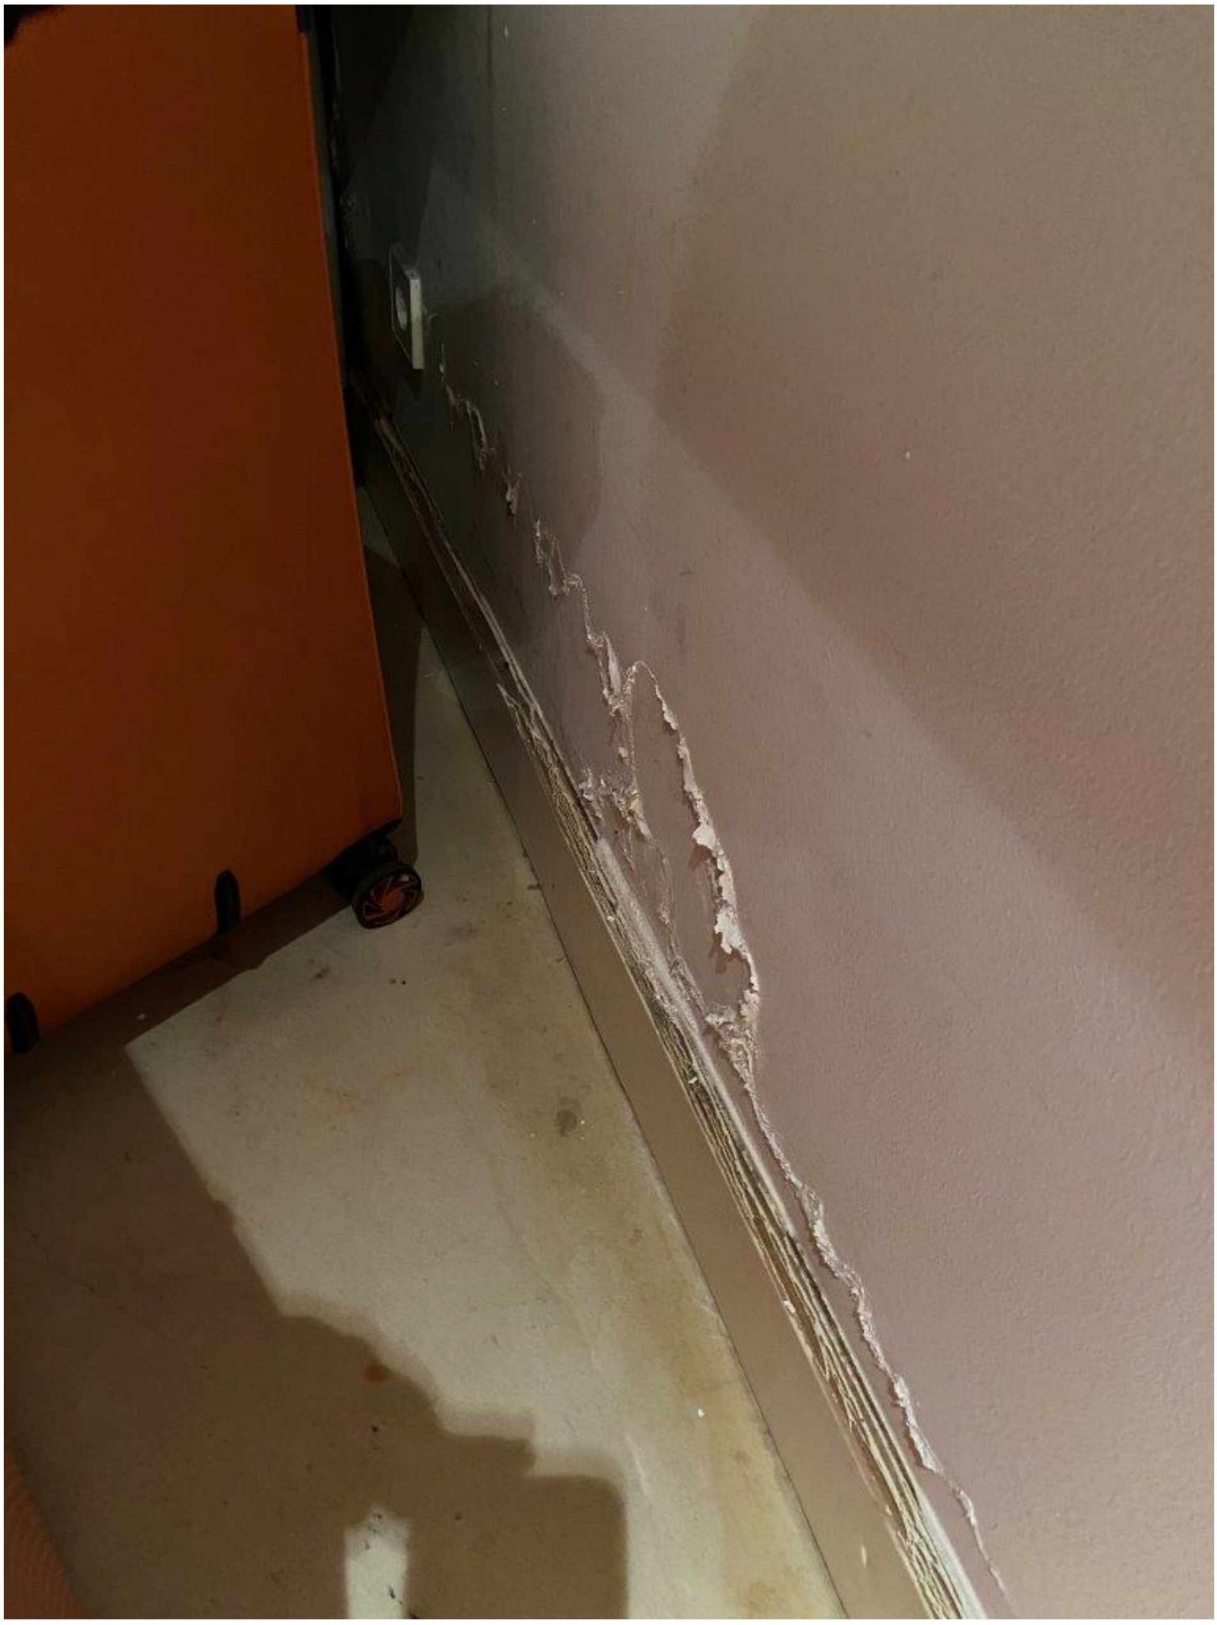
Foto 6. Optrekkend vocht en schimmelvorming in wand Koninginneweg 5.1.2.a
